# INFORME DE AUDITORIA AMBIENTAL

C/156 – Contrato 14/11/2025.

*“Rehabilitación de Ruta 12: Tramo Tala  
– San Ramón”.*

Grinor SA

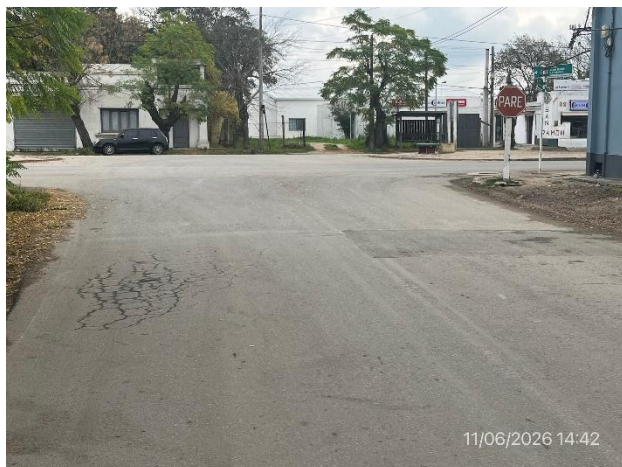
Foto 12.1-1, P02. Empalme de Ruta 12 progresiva 97K100 con Ruta 6. Planta urbana de San Ramón.

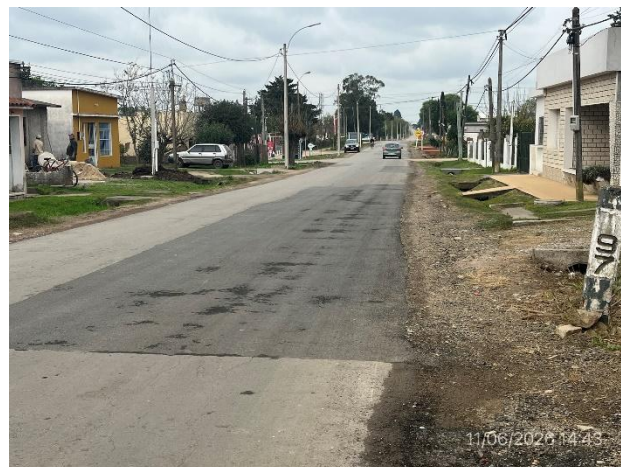
Foto 12.1-2, Ruta 12. Bacheos en mezcla asfáltica ejecutados en planta urbana de San Ramón.

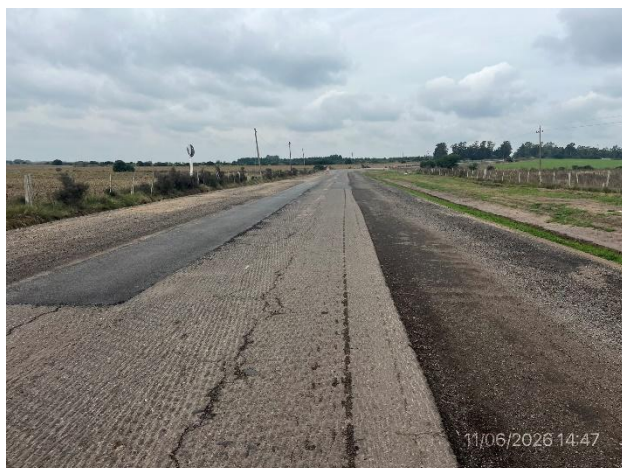
Foto 12.1-3, Ruta 12, tramo con calzada fresada y ensanche granular cementado ejecutado.

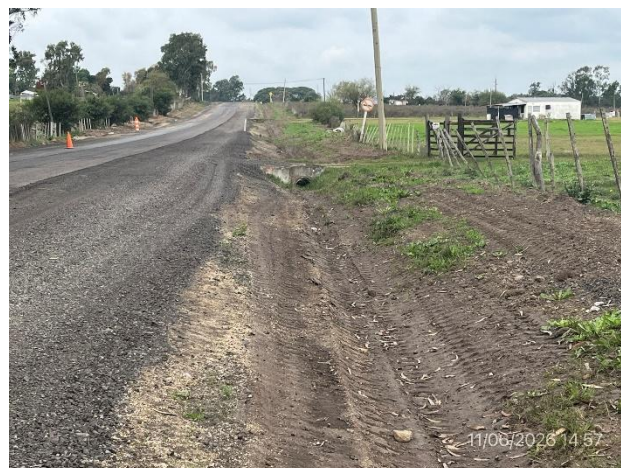
Foto 12.1-4, Ruta 12. Tramo con ensanche ejecutado y cunetas perfiladas.

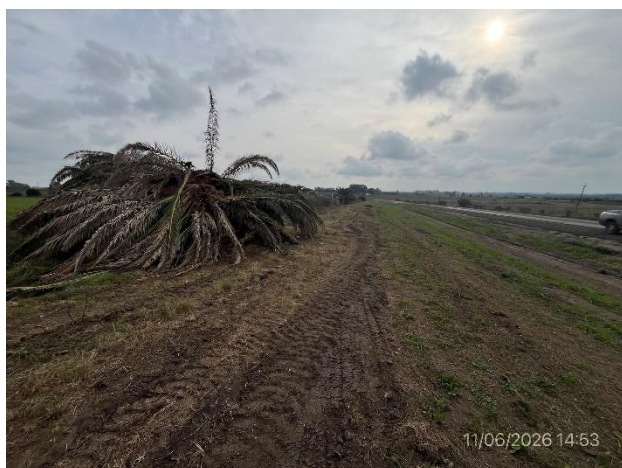
El ensanche de la traza de la Ruta 12 implica la tala de árboles en la faja pública, para garantizar un ancho libre de obstáculos según los criterios de seguridad vigentes. Esta tala de árboles fue indicada por DNV – MTOP a la empresa según nota del 19/03/2026. Sin embargo, algunas de las especies vegetales a retirar en la faja pública son palmeras afectadas por Picudo Rojo. Al respecto, el PGA no incorpora las buenas prácticas que indicó el MGAP para estas especies vegetales. Se retoma este comentario en el apartado 0.

Foto 12.1-5, Ruta 12. Faja pública a (-), palmera afectada por Picudo Rojo a retirar conforme a protocolo MGAP vigente.

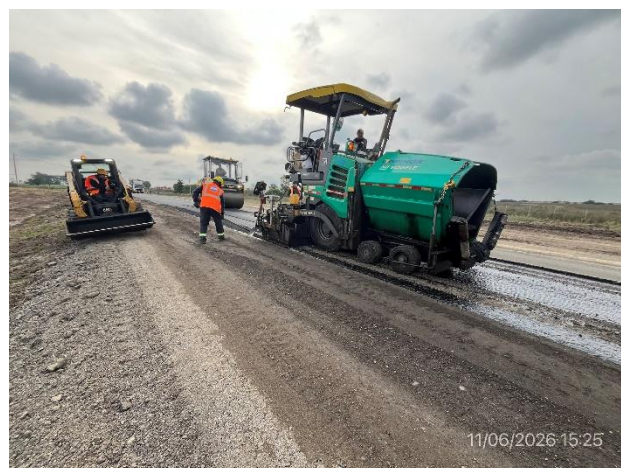
Foto 12.1-6, P06. Frente de obra, bacheo en mezcla asfáltica en ejecución. Ruta 12 progresiva 85K400.

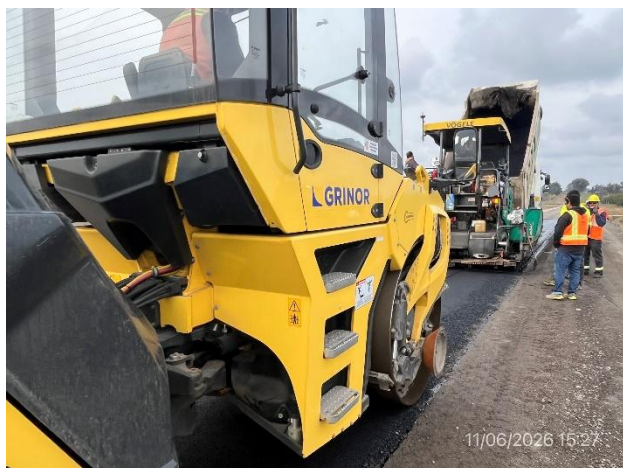
Foto 12.1-7, P06. Tendido y compactación de mezcla asfáltica en ejecución.

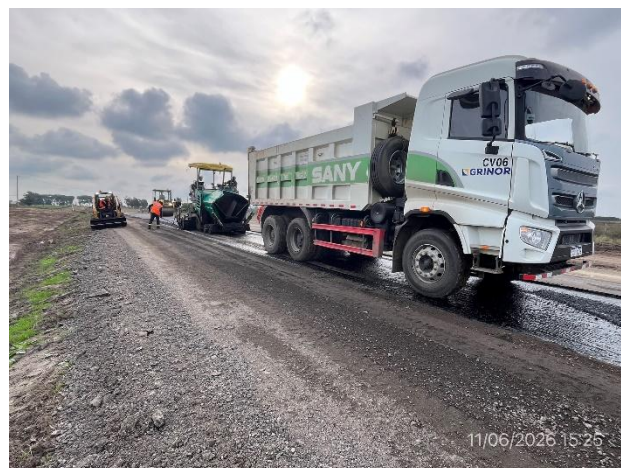
En el frente de obras P06 – progresiva 85K400 – se estaba realizando el tendido de mezcla asfáltica. En ese punto, si bien las condiciones de trabajo eran adecuadas, no estaba presente el móvil de apoyo que garantiza la presencia de baños químicos y de infraestructura para acopio de residuos - Foto 12.1-8. Asimismo, próximo a la ciudad de Tala estaba presente el frente de obras de ejecución de vereda peatonales, P07 – progresiva 79K200. En ese sector, la cuadrilla presente tampoco disponía de servicios de bienestar ni de infraestructura para el acopio de residuos segregados en origen - Foto 12.1-12.

Foto 12.1-8, P06. El frente de trabajo no cuenta con baños ni infraestructura para acopio de residuos.

Con fecha 11/06/2026 la auditoría ambiental, la empresa remitió evidencia de haber corregido los dos hallazgos mencionados situación - Foto 12.3-1, Foto 12.3-2.

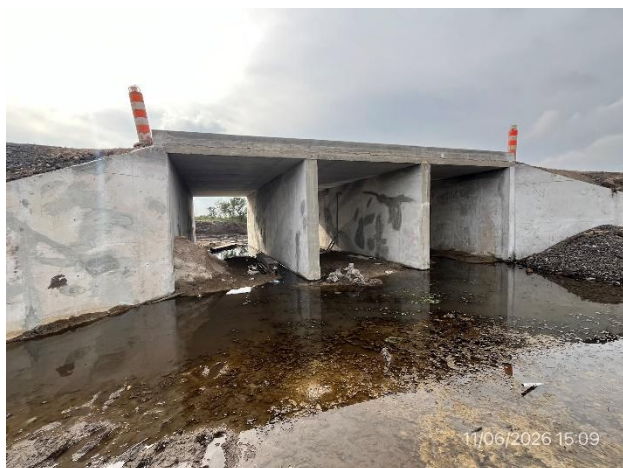
Foto 12.1-9, Ruta 12. Alcantarilla H terminada, subcontratista SACEEM.

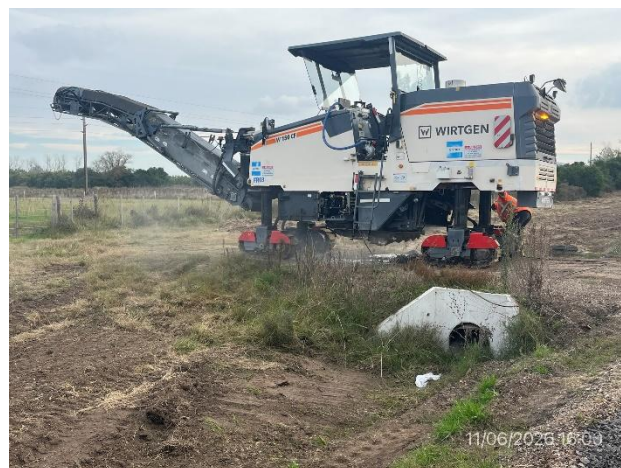
Por último, en el frente de obras P08 – progresiva 81K800 se estaba realizando el fresado de la calzada existente de la Ruta 12. En ese punto al momento de la auditoría se estaba realizando el lavado de la fresadora en la faja pública de Ruta 12 en una entrada particular, generando el vertido a la cuneta de efluentes de lavado. Esa tarea de lavado contradice lo que establece el MAV 2015 y lo que informa el ITGA N°1. Se retoma este comentario en el apartado 7.2 y 7.3.

| Ref. | Descripción | Requisito |
|---|---|---|
| 04 | En el frente de obras de Ruta 12 progresiva 85K400 – P08 se estaba realizando el lavado de la fresadora en la faja pública, sin control de parámetros del vertido de efluentes de lavado. | Art 6.2 del MAV 2015<br>Ap. 9.5 del ITGA N°1 |
| Tipo de NC: 2 | | Código del hallazgo:<br><br>EL – 4 |
| Evidencia: Foto 12.1-10 | | |

Foto 12.1-10, P08. Ruta 12 progresiva 81K700. Se realiza el lavado de la fresadora en faja pública, sin controlar parámetros de vertido de efluentes.

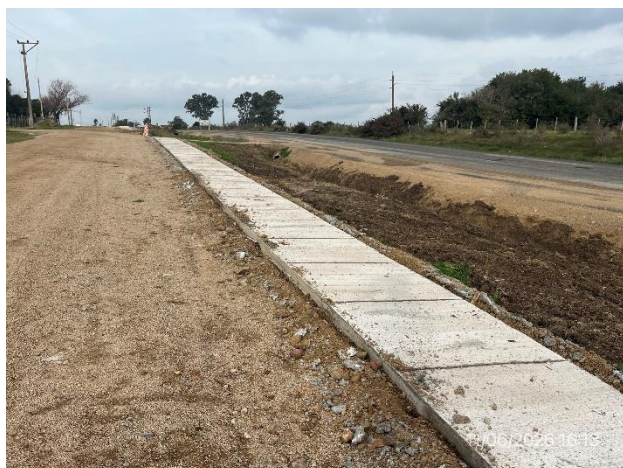
Foto 12.1-11, P07. Frente de obra, ejecución de veredas peatonales, Tala. Ruta 12 progresiva 85K400.

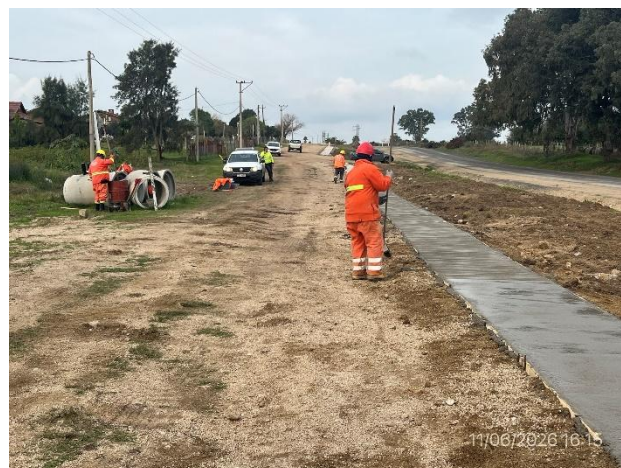
Foto 12.1-12, P07. Frente de obra, no se dispone de servicios de bienestar para los operarios ni de infraestructura para acopio de residuos.

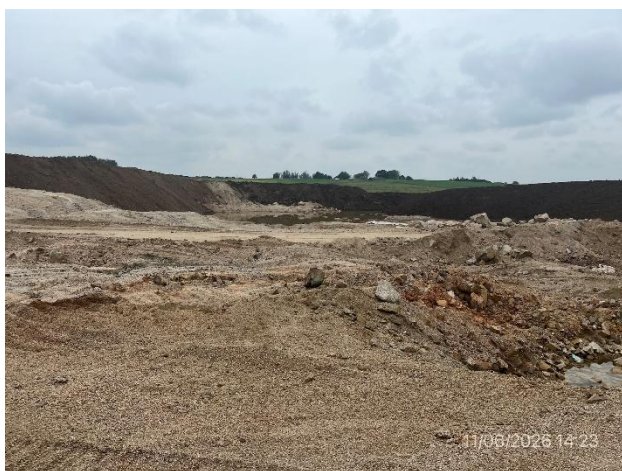
Foto 12.2-1, P04. Cantera de tosca. Padrón rural N°18532 de la 5ª SC de Florida.

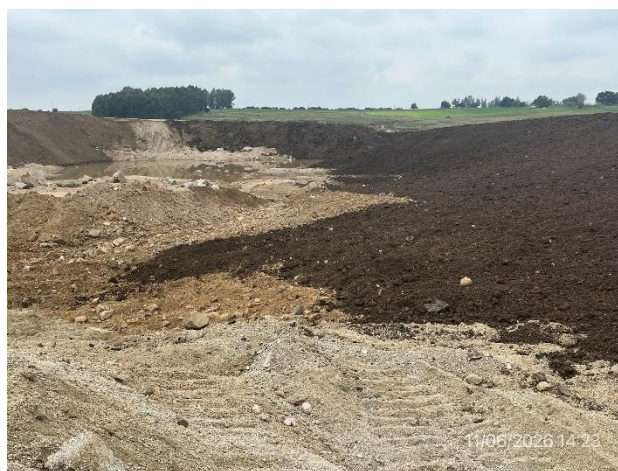
Durante la recorrida a la cantera granular P04, se comprobaron buenas condiciones de orden y limpieza. Al momento de la auditoría ambiental no había tareas extractivas y se verificó que algunas tareas de remediación ambiental del predio fueron ejecutadas. Algunos taludes en los frentes de explotación fueron perfilados y se generaron pendientes suaves.

Foto 12.2-2, P04. No hay actividades extractivas. Se realizaron tareas de remediación ambiental por medio suavizado de pendientes en taludes.

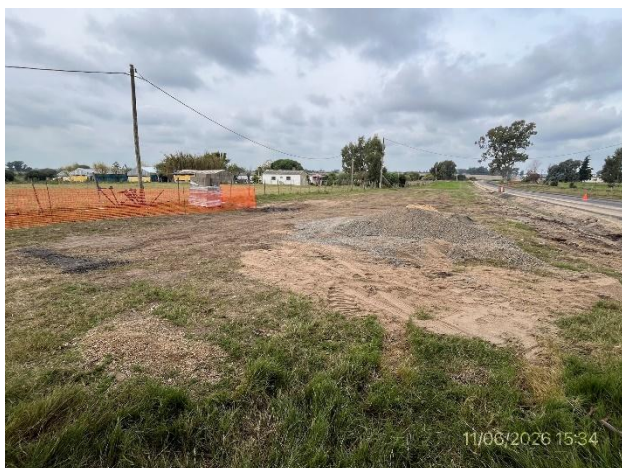
Foto 12.2-3, P05. Campamento provisorio de Grinor SA en faja pública. Ruta 12 progresiva 84K100 a (+).

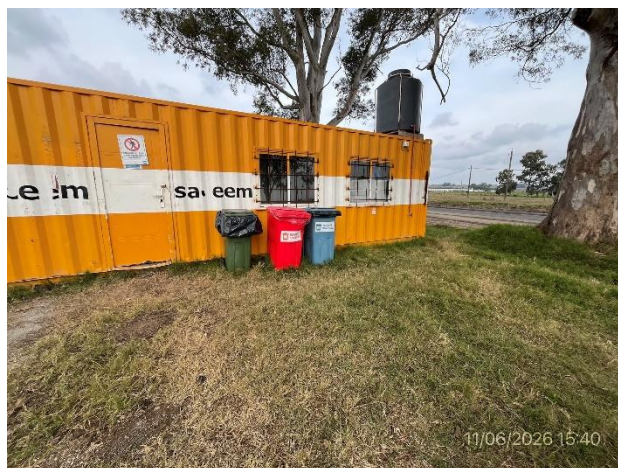
En general, se comprobó que las condiciones de orden y limpieza de ese campamento provisorio eran acordes al PGA de la obra. Las infraestructuras para la gestión de residuos son correctas con tarrinas para acopio temporal de residuos segregados según sean o no contaminados.

Foto 12.2-4, P05. Campamento provisorio, dotado de servicios de bienestar e infraestructura para acopio temporal de residuos segregados en origen.

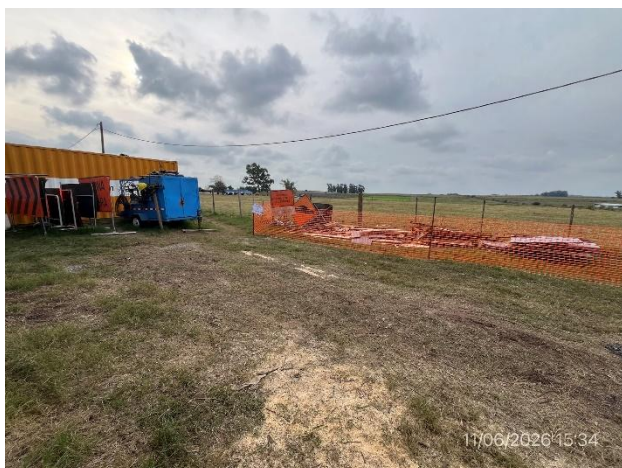
Foto 12.2-5, P05. Campamento provisorio, explanada de acopio de insumos. Buenas condiciones de orden y limpieza.

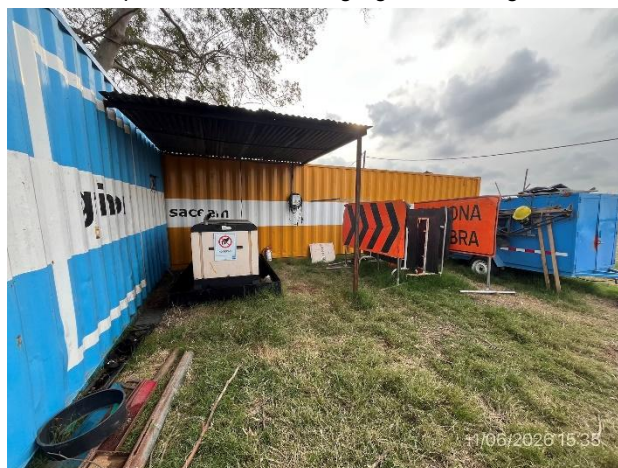
Foto 12.2-6, P05. Zona techada y con bandeja estanca para alojar generador eléctrico.
