# INFORME DE AUDITORIA AMBIENTAL

M78 – Ampliación de contrato 28/02/2023;  
Modificación y Ampliación de contrato 29/05/2025

*“Duplicación de calzada del Bypass de Colonia  
Valdense”.*

16/07/2026

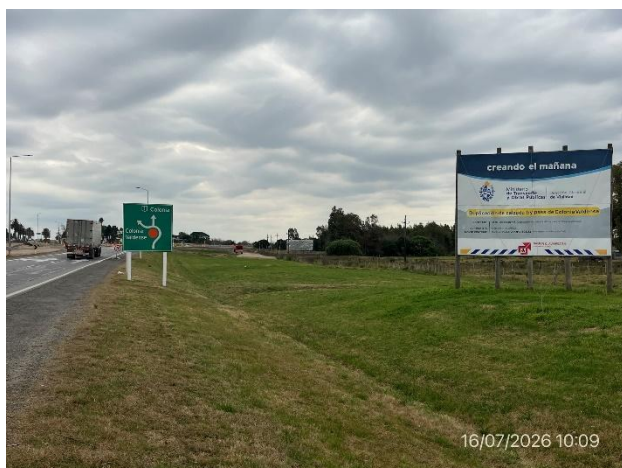
Foto 12.1-1, P01. Inicio de tramo. Bypass Ruta 1 progresiva 119K800.

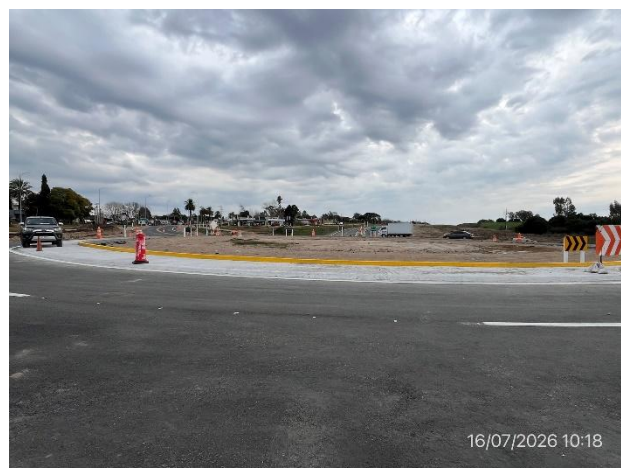
Foto 12.1-2, P01. Bypass Ruta 1 progresiva 119K800. Rotonda de empalme con Ruta 1 en construcción.

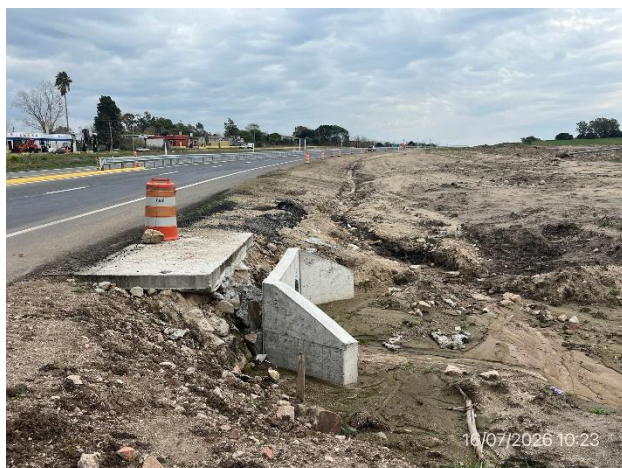
varios acopios granulares en la faja pública, pendientes de ser removidos o reacondicionados y perfilados. Asimismo, en la rotonda P01 hay drenajes provisorios que están mal conformados, mientras que en algunos sectores del tramo y en los taludes de acceso al intercambiador P06 y en la rotonda P07 hay señales de erosión en suelo desnudo, atribuible al escurrimiento pluvial. Se retoma este comentario en el apartado 0.

Foto 12.1-3, P01. Rotonda en construcción. Desagüe mal conformado, no garantiza escurrimiento en fase de obra.

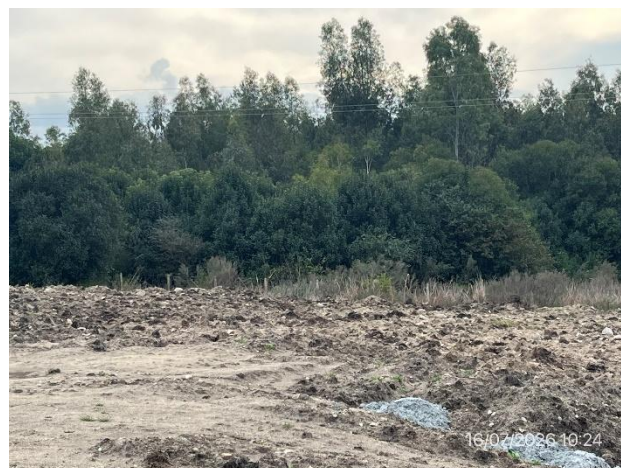
Foto 12.1-4, P01. Hay sobrantes de excavaciones en faja pública, pendientes de disposición final.

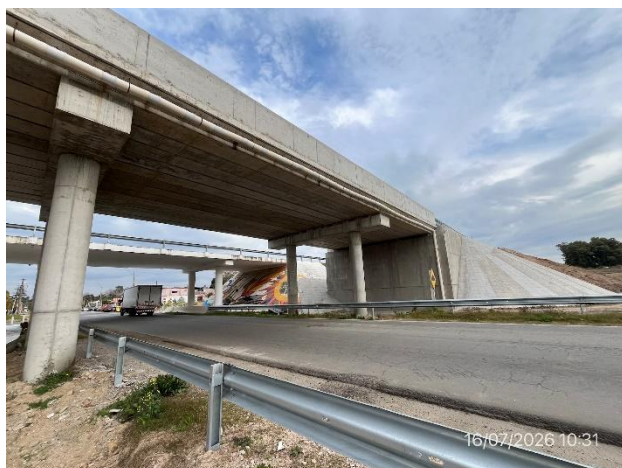
Foto 12.1-5, P06. Bypass Ruta 1 progresiva 120K700. Intercambiador con Ruta 52.

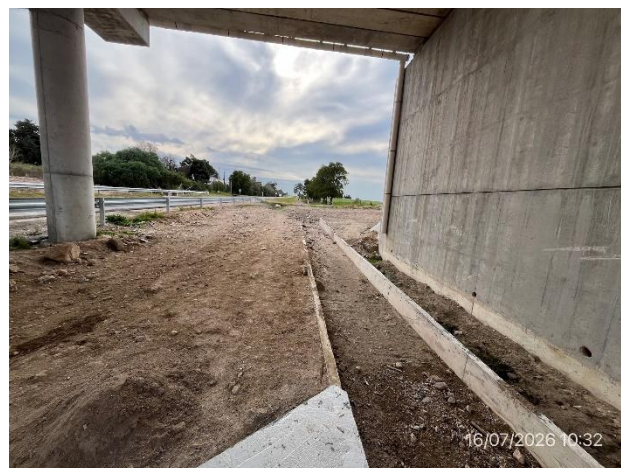
Foto 12.1-6, P06. Puente sin actividad. Están pendientes de terminar las obras de desagües y veredas perimetrales.

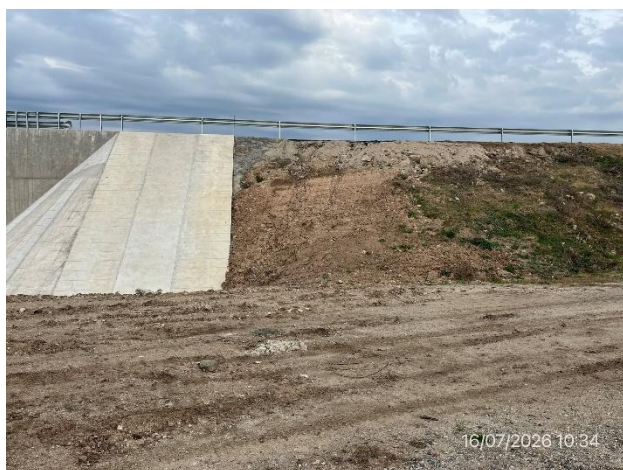
Foto 12.1-7, P06. Obras en puente sin actividad. Está pendiente de ejecutar la cobertura vegetal de los taludes de acceso

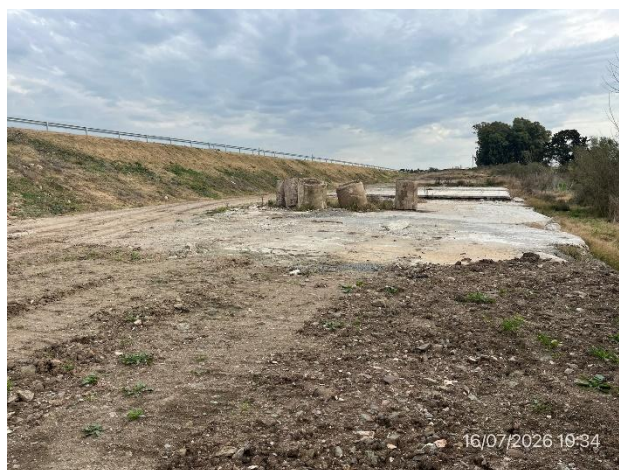
Por otra parte, en el intercambiador P06 está pendiente de dismantelar el campamento provisorio, donde corresponde además realizar la recuperación ambiental de la faja pública en ese sector. Se retoma este comentario en el apartado 0.

Foto 12.1-8, P06. Campamento provisorio, está pendiente de ejecutar la remediación ambiental en la zona del campamento provisorio abandonado.

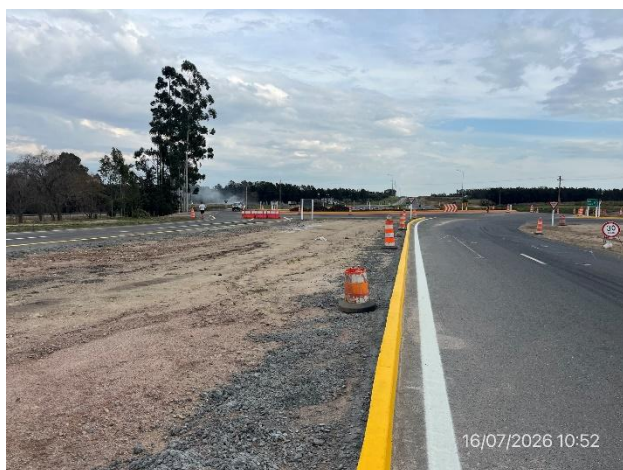
Foto 12.1-9, P07. Bypass Ruta 1 progresiva 123K100. Rotonda de empalme con Ruta 61 en ejecución.

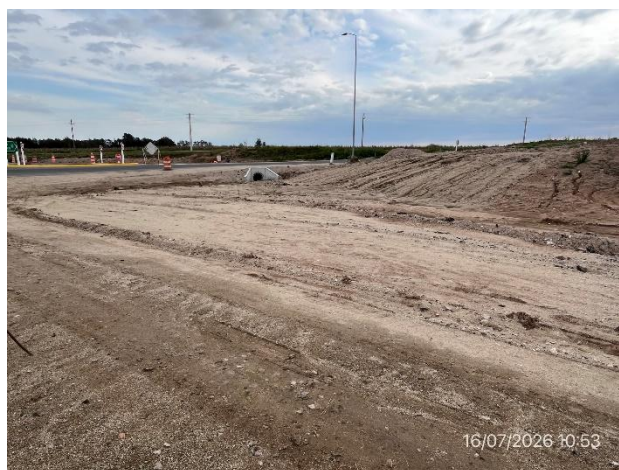
Foto 12.1-10, P07. Están pendientes de terminar las obras de desagües y la cobertura vegetal de los taludes, que presentan señales de erosión.

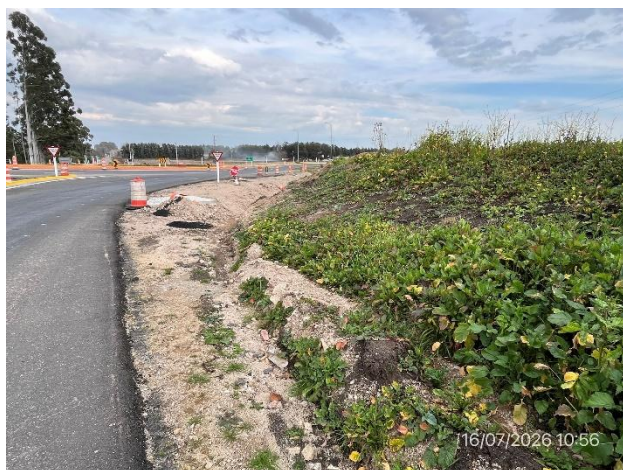
Foto 12.1-11, P07. Hay un acopio de suelo vegetal en la faja pública, pendiente de ser distribuido para la cobertura de taludes y cunetas de la rotonda en construcción.

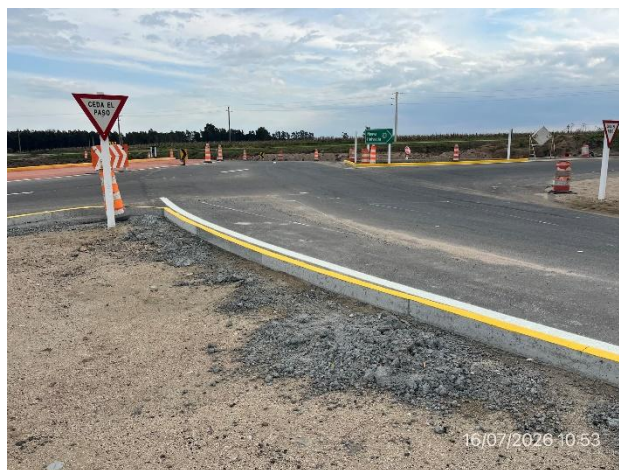
Foto 12.1-12, P07. Carpeta de rodadura en mezcla asfáltica ejecutada en tramo y empalmes. Obras de señalización parcialmente ejecutadas.

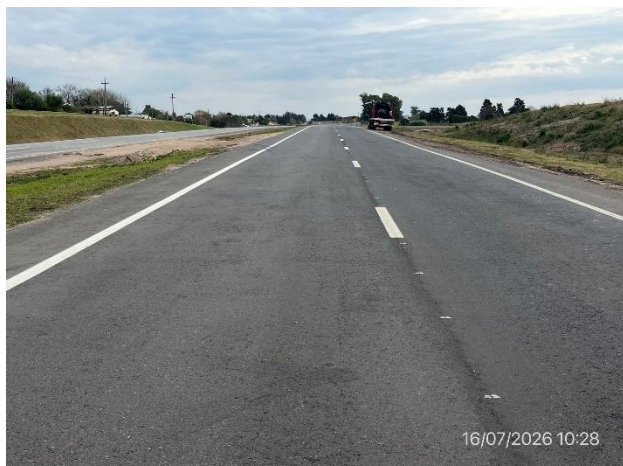
Foto 12.1-13, Bypass Ruta 1. Tramo con carpeta asfáltica en calzada y señalización horizontal ejecutada.

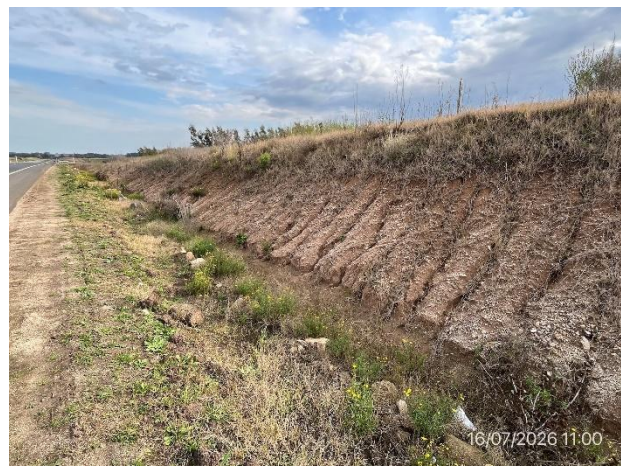
Foto 12.1-14, Bypass Ruta 1. Tramo con erosiones en faja pública, atribuibles a escorrentía pluvial.

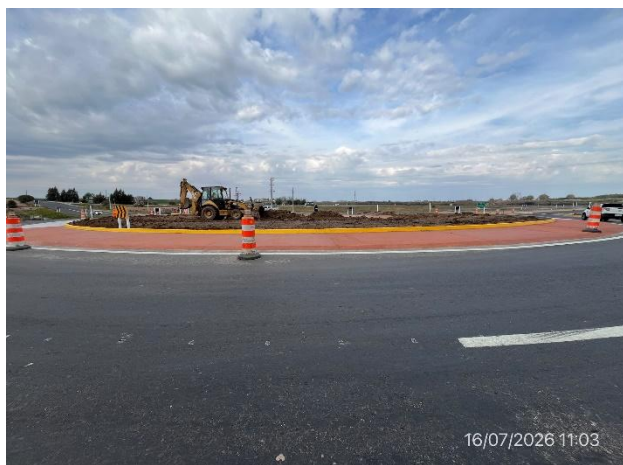
Foto 12.1-15, P02. Fin del tramo. Bypass Ruta 1 progresiva 126K700, empalme Oeste con Ruta 1, Colonia Valdense.

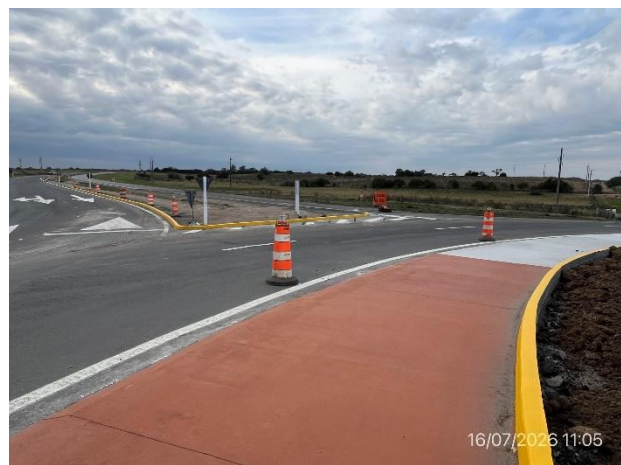
Foto 12.1-16, P02. Fin del tramo. Obras de señalización horizontal y vertical en ejecución.

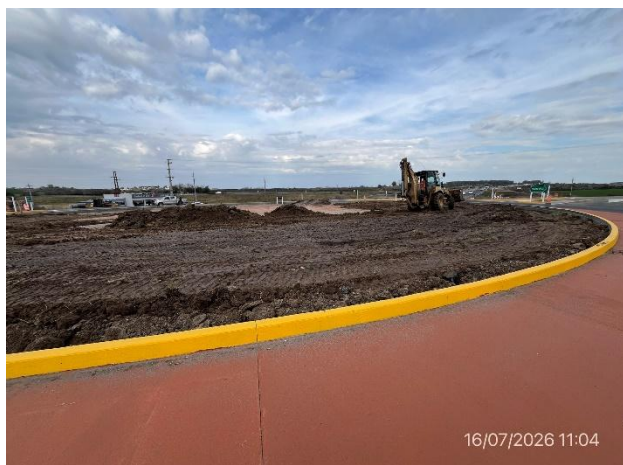
Foto 12.1-17, P02. Obras de remediación ambiental y perfilado de desagües en rotonda en ejecución.

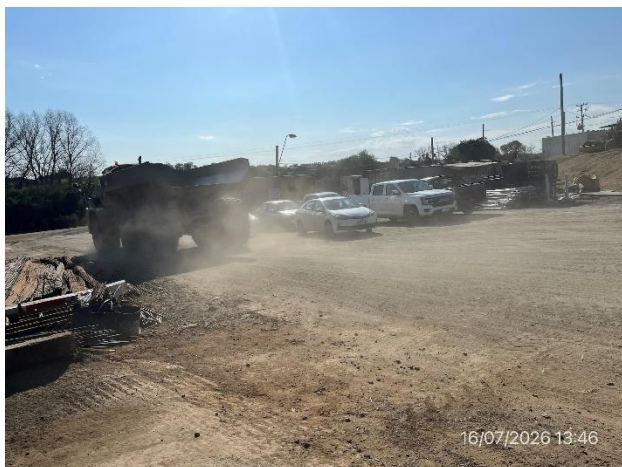
Foto 12.22-1, P03. Obrador principal y planta asfáltica. Padrón rural N° 18.160, 12ª SC. de Colonia.

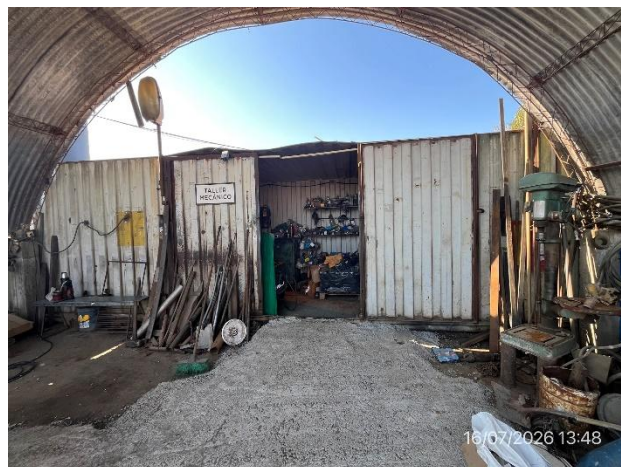
Foto 12.2-2, P03. Obrador. Taller mecánico techado con pavimento impermeable. Hay un acopio parcial de chatarra.

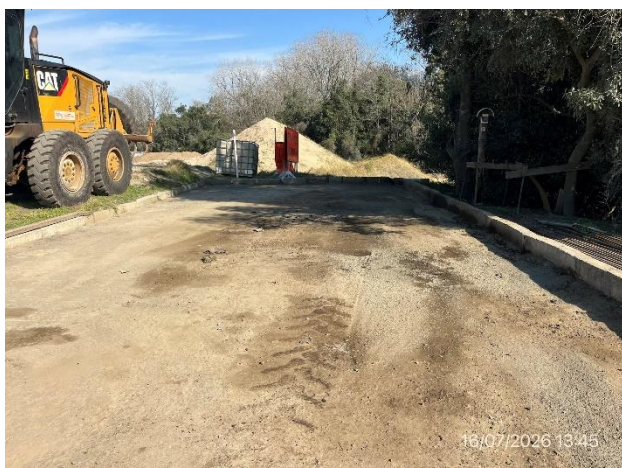
Foto 12.2-3, P03. Obrador, zona de lavado de camiones con cordoneta perimetral y pendientes hacia pileta de decantación de hidrocarburos.

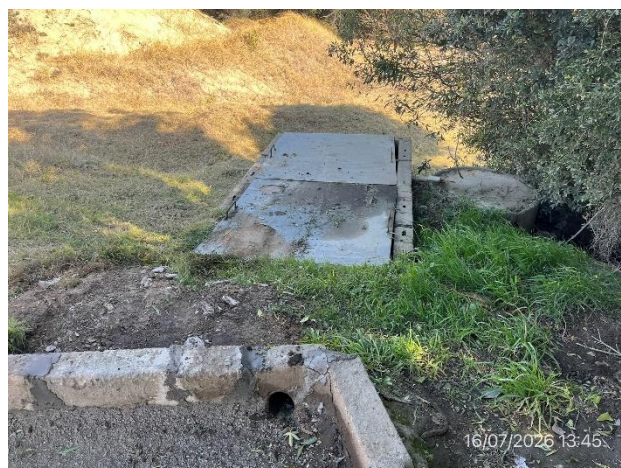
Foto 12.2-4, P03. Obrador. Pileta de decantación de aguas de lavado contaminadas con hidrocarburos.

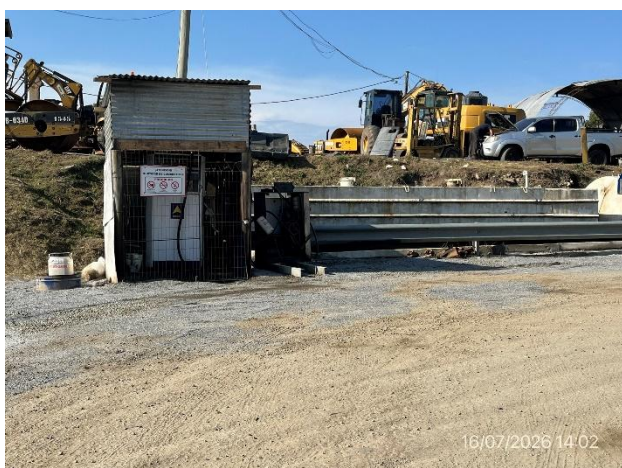
Foto 12.2-5, P03. Tanque surtidor de combustible dotado de envallado perimetral impermeable, cuenta con kit para contención de derrames.

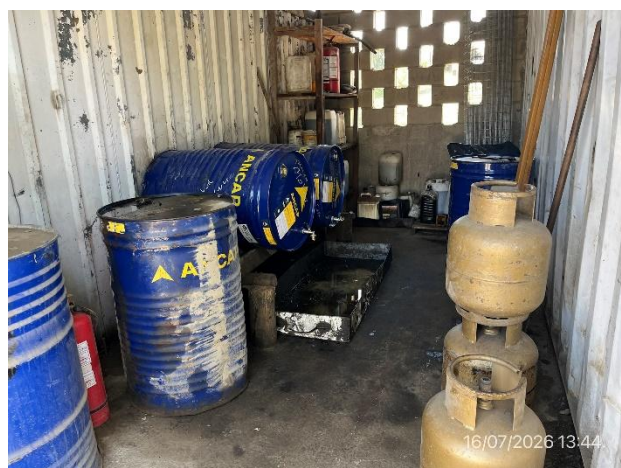
Foto 12.2-6, P03. Obrador, depósito techado y envallado para acopio de tarrinas con lubricantes.

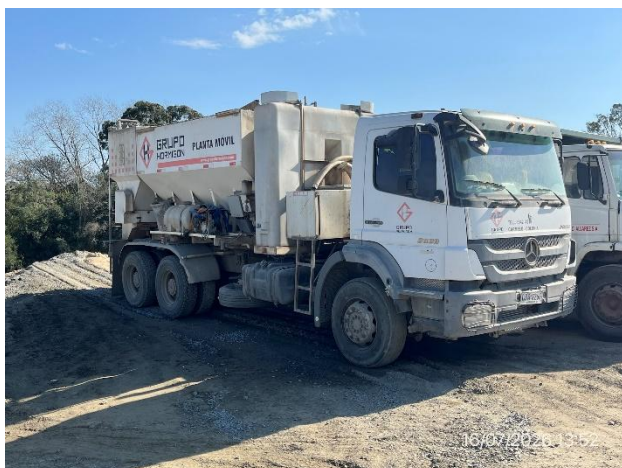
Foto 12.2-7, P03. Planta de hormigón, zona de maniobras y estacionamiento de maquinarias.

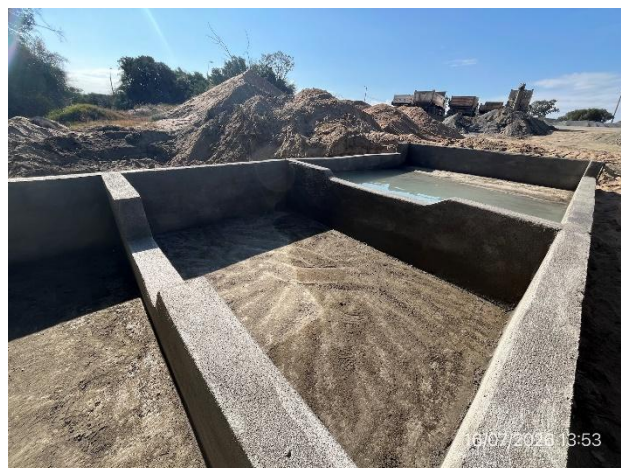
Foto 12.2-8, P03. Obrador. Planta de hormigón. Pileta de sedimentación de aguas de lavado.

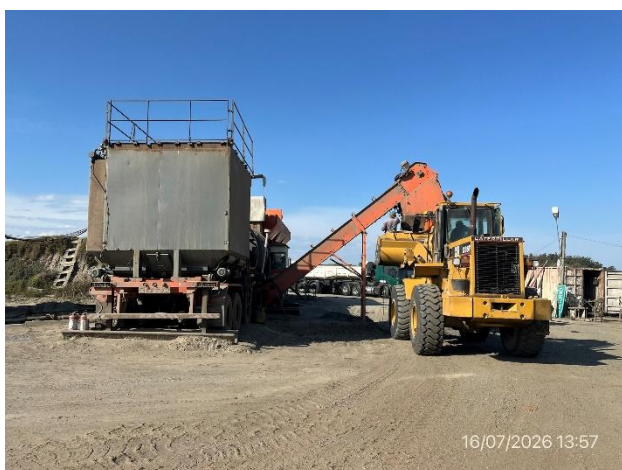
Foto 12.2-9, P03. Planta asfáltica. Zona de maniobras con buenas condiciones de orden y limpieza.

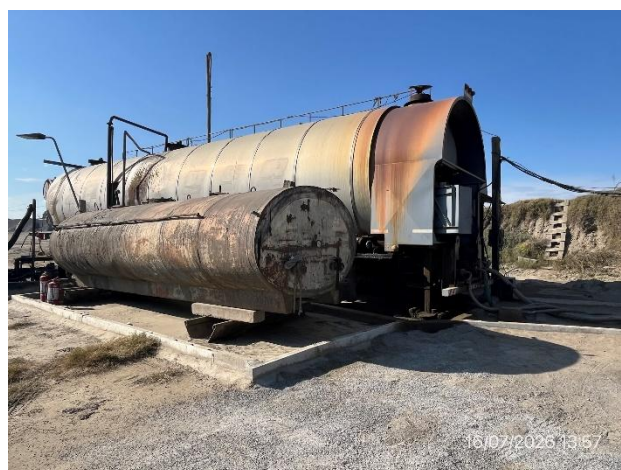
Foto 12.2-10, P03. Planta asfáltica. Tanques de asfalto y de emulsión en recinto con pavimento impermeable y envallado perimetral estanco.

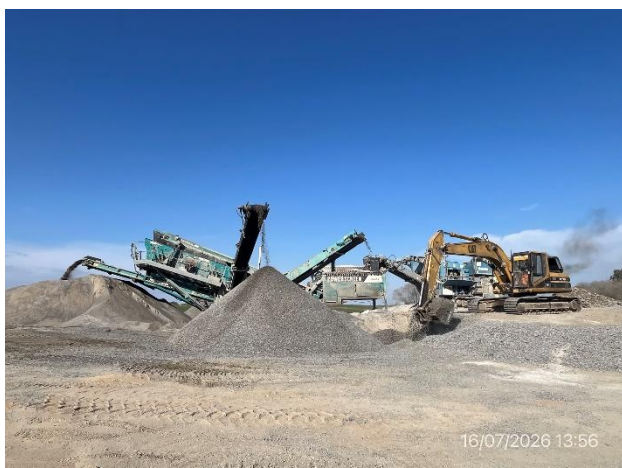
Foto 12.2-11, P03. Obrador. Sector de trituración secundaria.

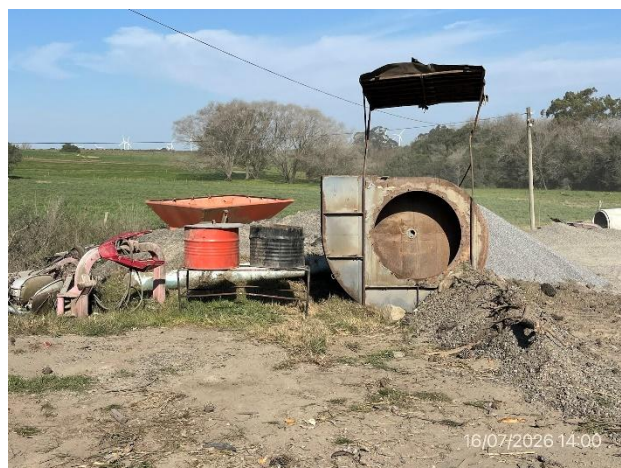
Foto 12.2-12, P03. Obrador. Estación de acopio de residuos segregados en origen. Hay chatarra dispersa.
