INFORME TRIMESTRAL DE GESTIÓN AMBIENTAL
PERIODO ABRIL- MAYO Y JUNIO 2023

Puente sobre arroyo Santa Lucía Chico

Florida
Julio 2023

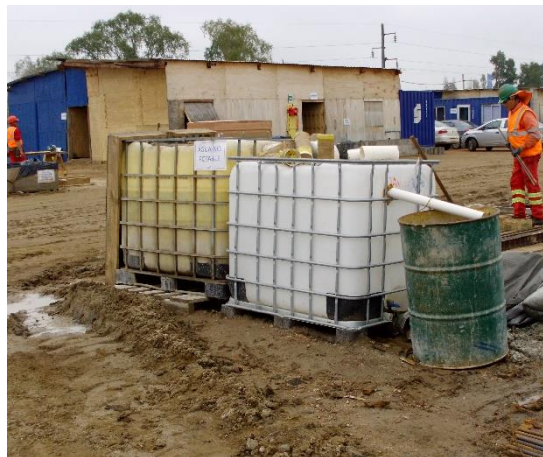
La obra cuenta con el sistema de pileta de lavado de canaletas de los mixeres, a tales efectos, se utilizan dos recipientes bins de 1000 lts cada uno vinculados con caños y codos de pvc.

Figura 3-9 Pileta de lavado para canaletas de mixer

- Contar con bandejas de contención para todo producto químico y equipos que utilicen combustible (generadores, bombas de agua).
- Se sugiere controlar que el lavado de las canaletas de los camiones mixer de la empresa de hormigón premezclado y las herramientas en contacto con hormigón se realice en la pileta de lavado diseñada para tal fin, ubicada en el obrador. Se sugiere disponer un dispositivo similar en frente de obra.

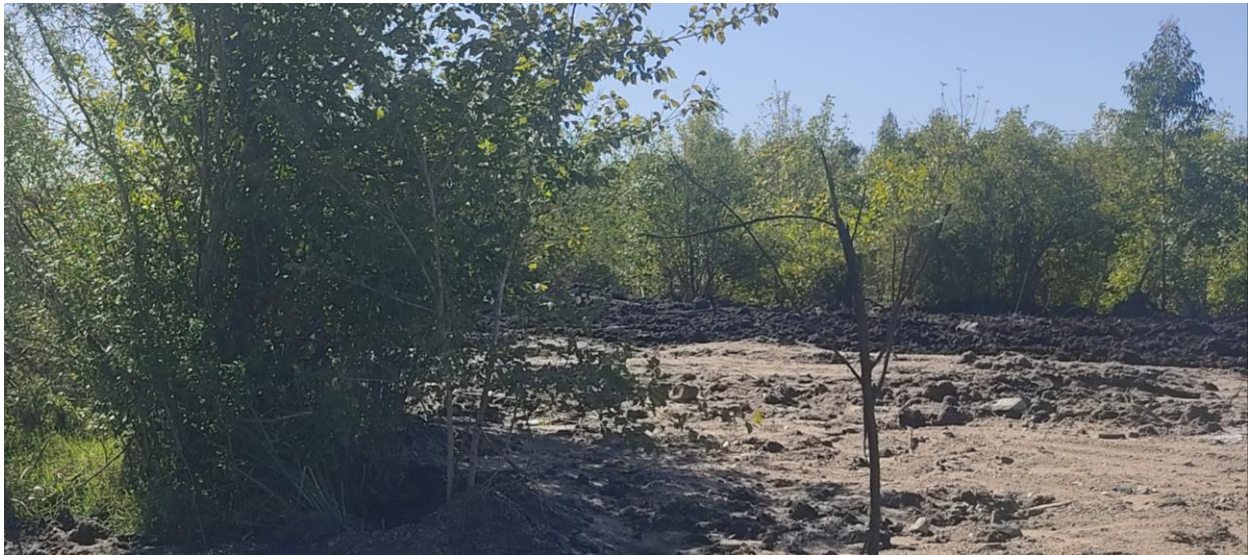
13.1 No Conformidad 1

Foto 13.1-1 Retiro de vegetación de monte del entorno del puente

- b. Registro periódico de los límites del frente de obra mediante imágenes aéreas verticales periódicas a través de un dron. El objetivo es identificar cualquier nuevo espacio utilizado a los efectos de poder evaluar el potencial daño causado, y gestionar el desvío a través su restauración

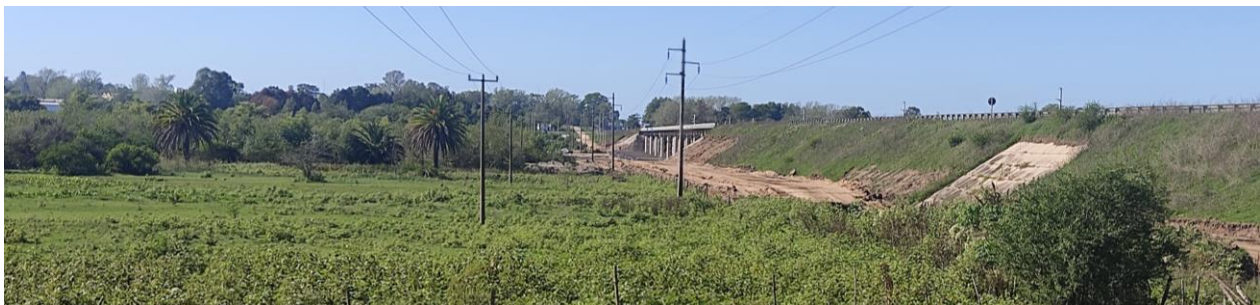
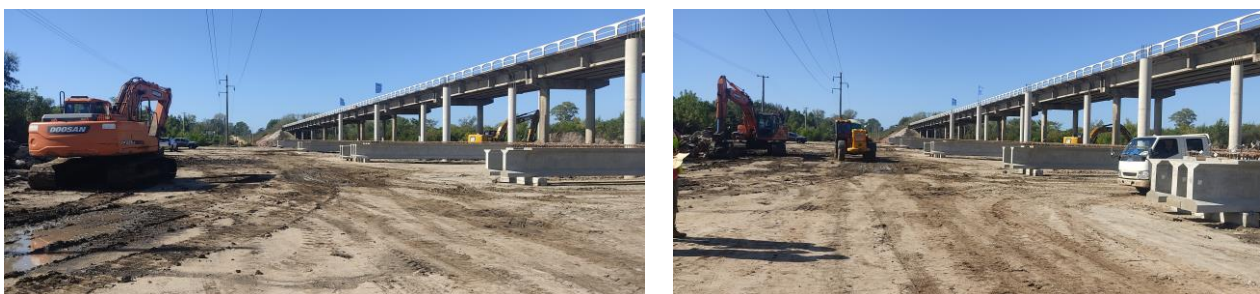
Foto 13.2-1 Entorno de obra Pte. Río Santa Lucía - Ruta 5.

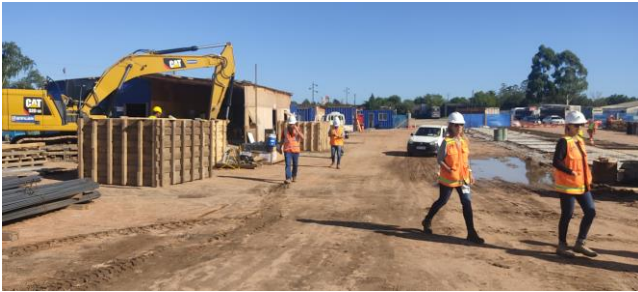
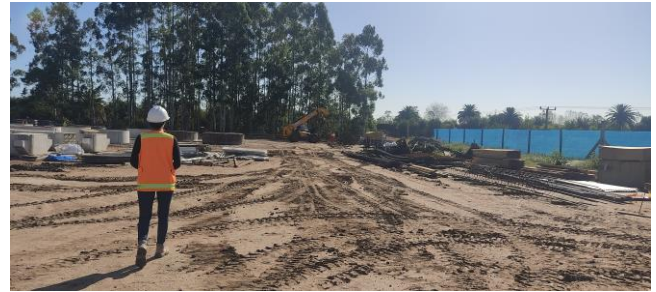
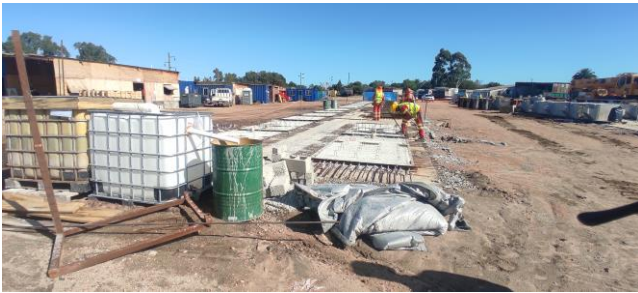
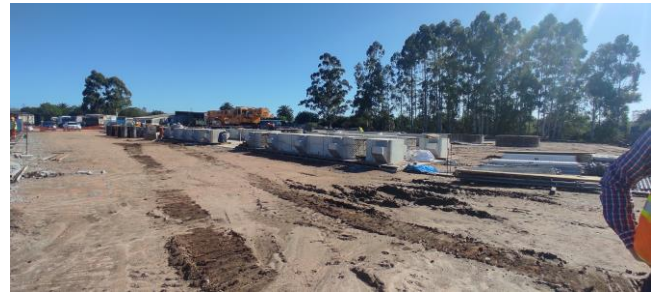
Foto 13.3-1 Vistas Obrador STILER

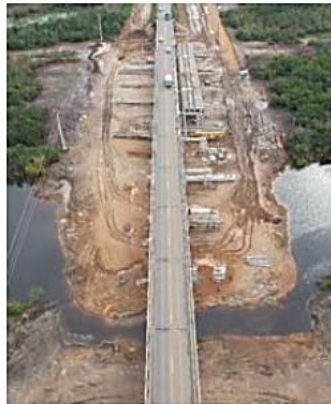
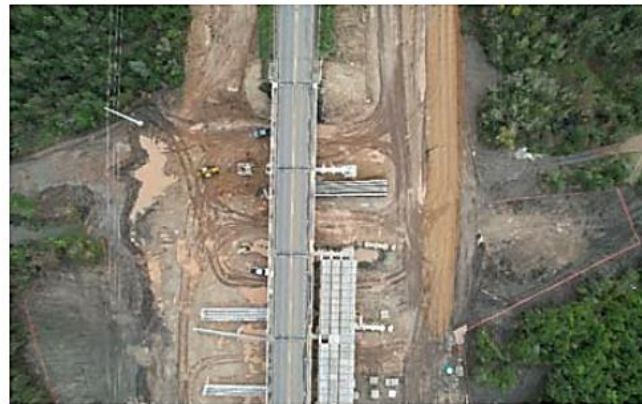
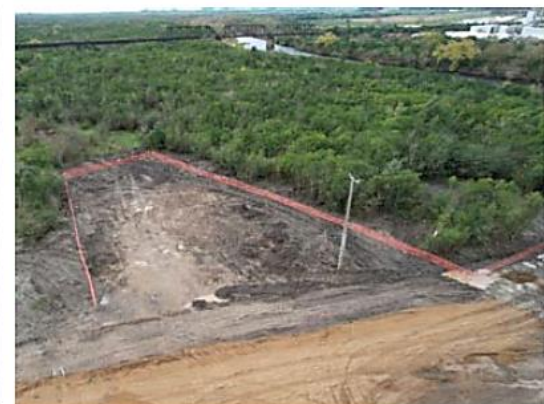
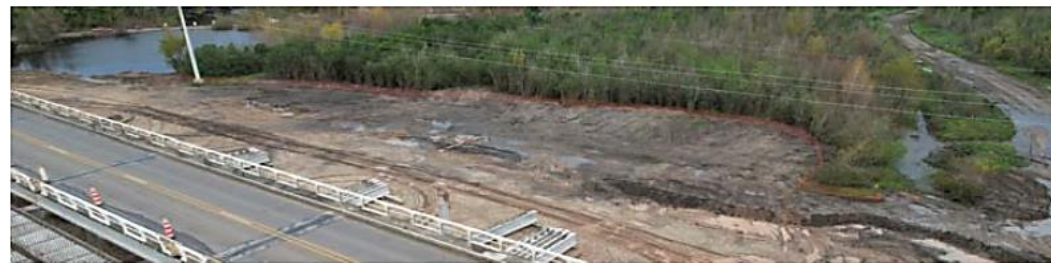
II. Control de límites del frente de obra

Frente puente arroyo Santa Lucía Chico, se realizó la construcción de un cerco para delimitar los límites de la zona de obra. En el día de la visita se realizó un vuelo de dron con el objetivo de tomar fotografías aéreas verticales sobre el frente de trabajo para registro y control de los límites entre la obra del puente y el monte ribereño.
