INFORME FINAL DE GESTIÓN AMBIENTAL LICITACIÓN M/84: “REHABILITACIÓN Y MANTENIMIENTO POR NIVELES DE SERVICIO EN RUTAS 2, 12 Y 23”

OBRAS DE MANTENIMIENTO OBLIGATORIAS (CONSTRUCCIÓN DE TERCERAS VÍAS)

El contrato es el denominado M/84: “REHABILITACIÓN Y MANTENIMIENTO POR NIVELES DE SERVICIO EN RUTAS 2, 12 Y 23”.

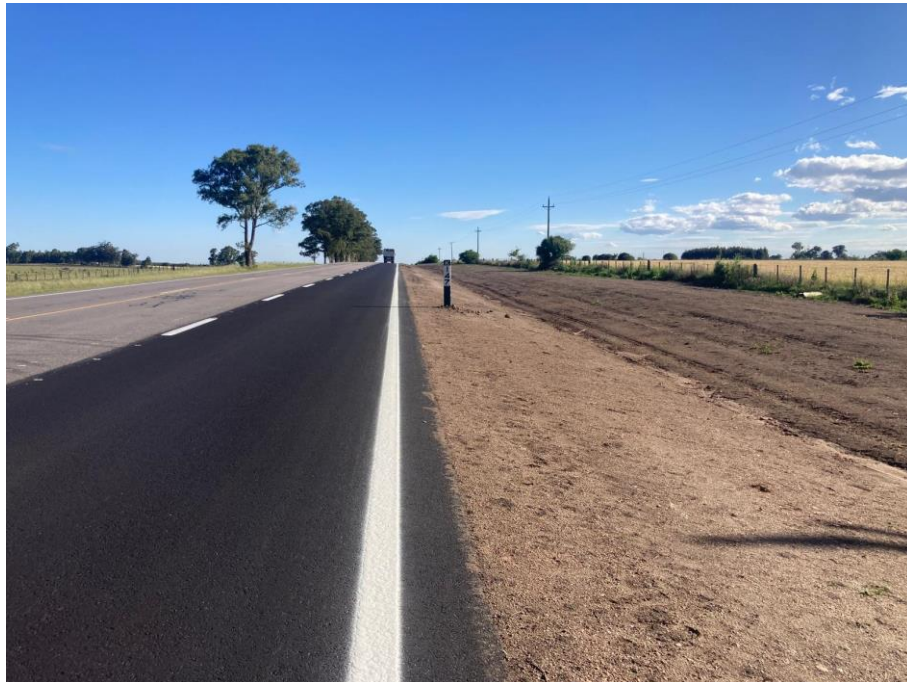
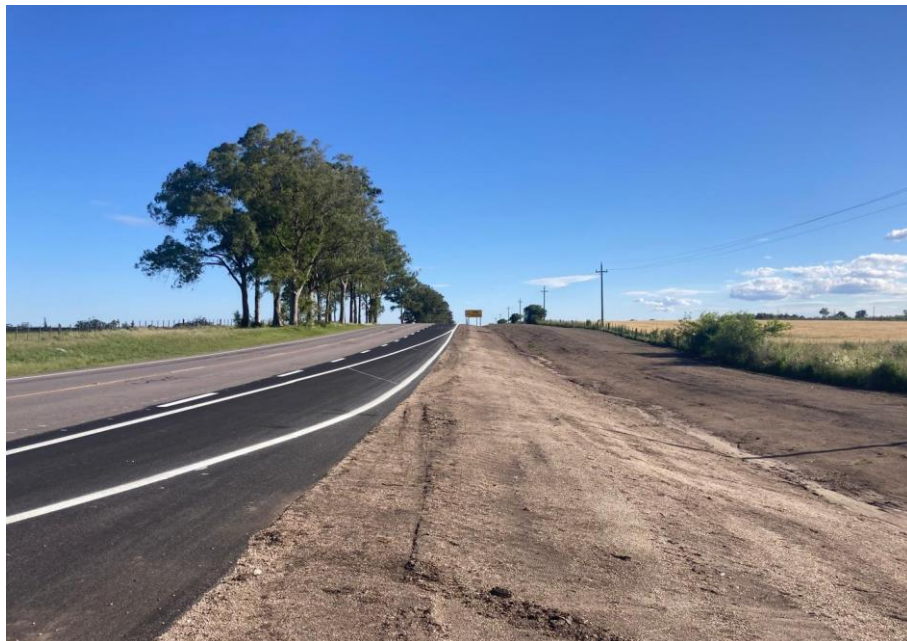
Ensanche 11 (Prog 147.200 a 145.600):

Situación final Ensanche 11 (foto tomada el 12/11/2024).

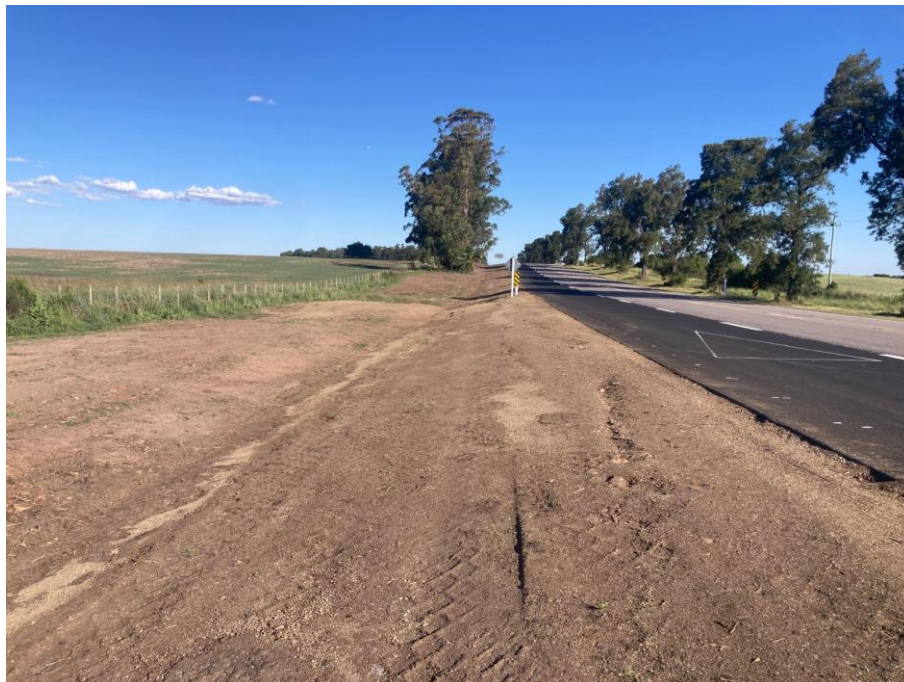
Ensanche 10 (Prog 143.640 a 145.290):

Situación final Ensanche 10 (foto tomada el 12/11/2024).

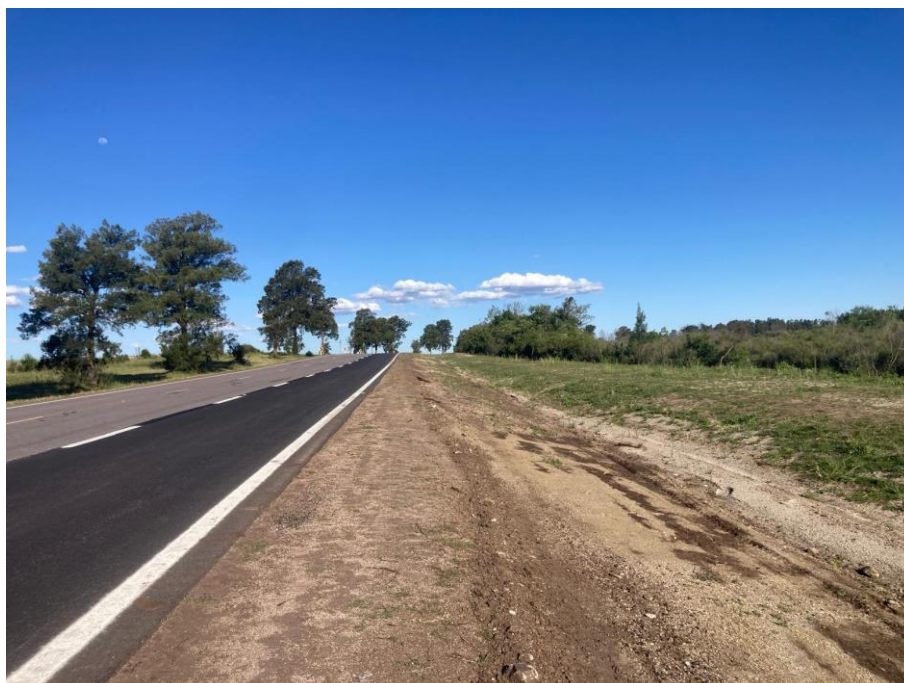
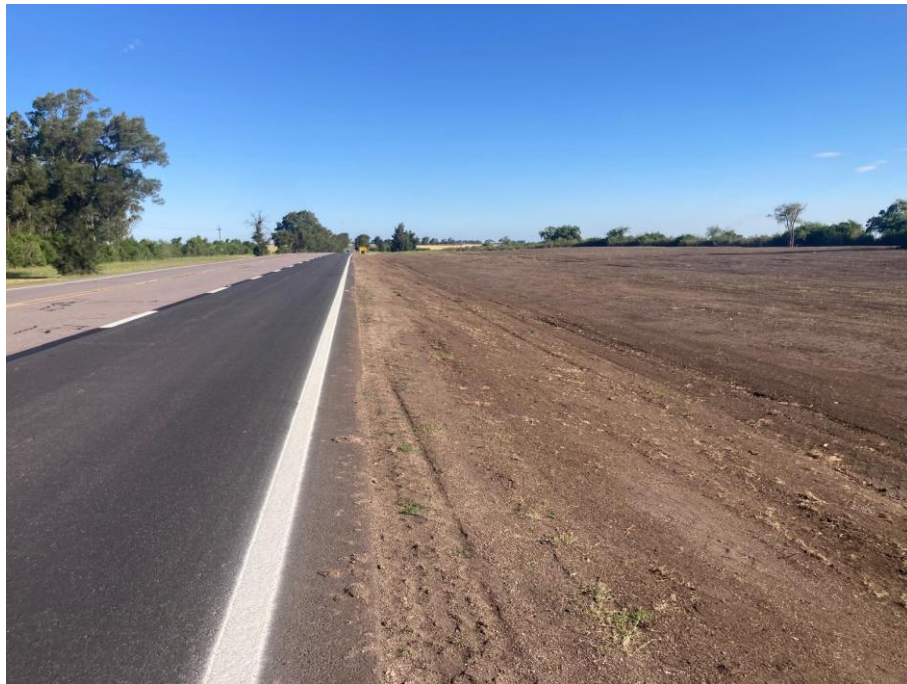
Ensanche 9 (Prog 139.850 a 138.130):

Situación final Ensanche 9 (foto tomada el 12/11/2024).

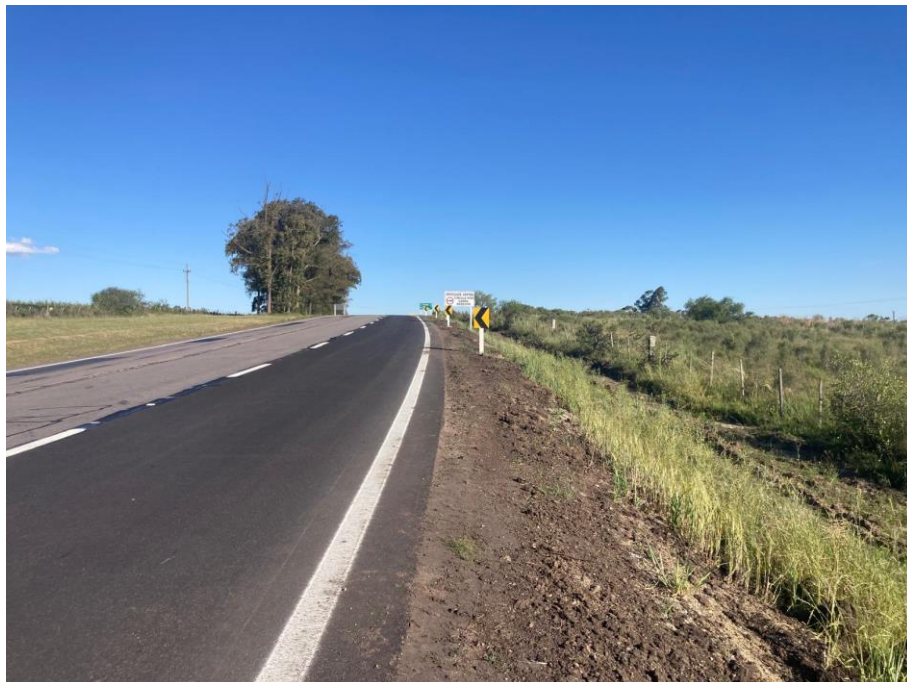
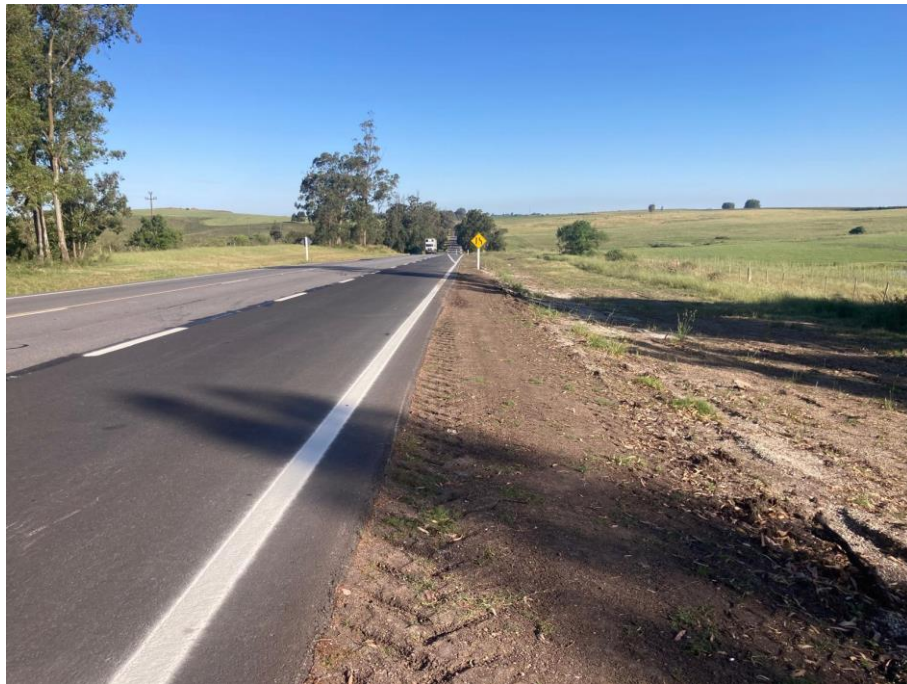
Ensanche 7 (Prog 130.290 a 128.460):

Situación final Ensanche 7 (foto tomada el 12/11/2024).

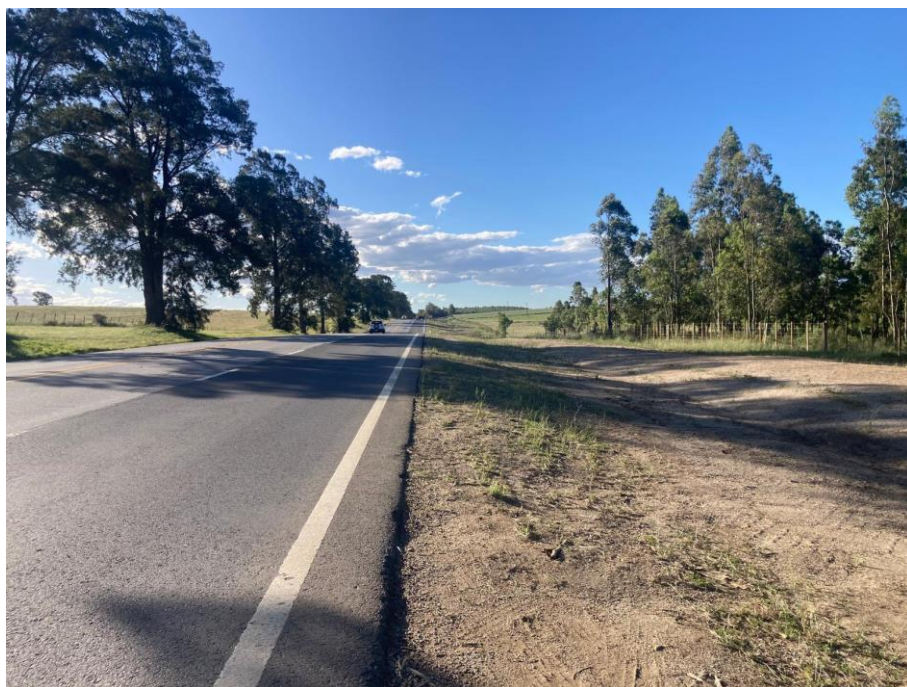
Ensanche 6 (Prog 126.600 a 127.980):

Situación final Ensanche 6 (foto tomada el 12/11/2024).

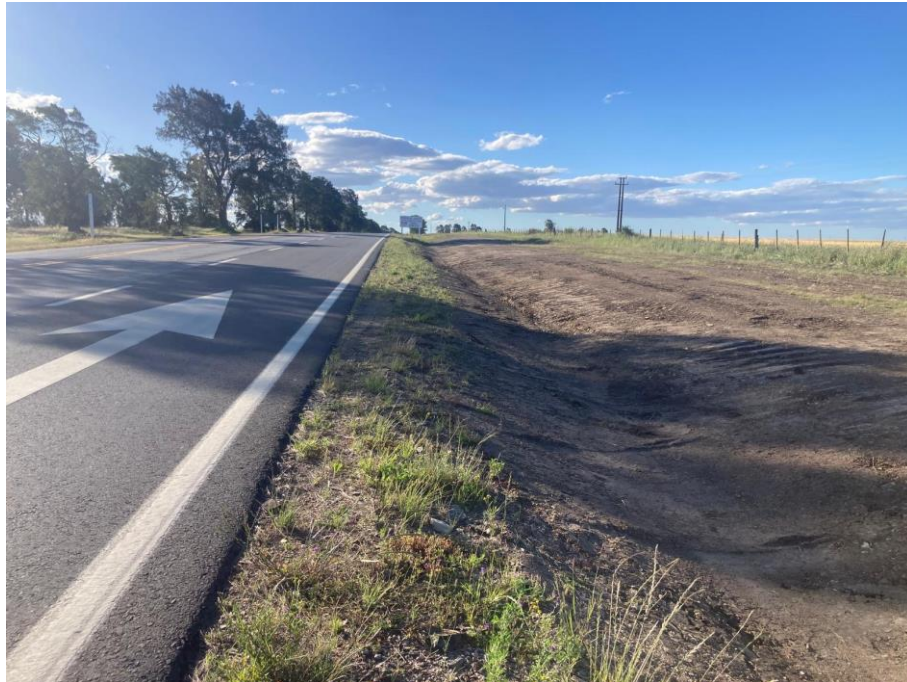
Ensanche 5 (Prog 121.050 a 122.524):

Situación final Ensanche 5 (foto tomada el 12/11/2024).

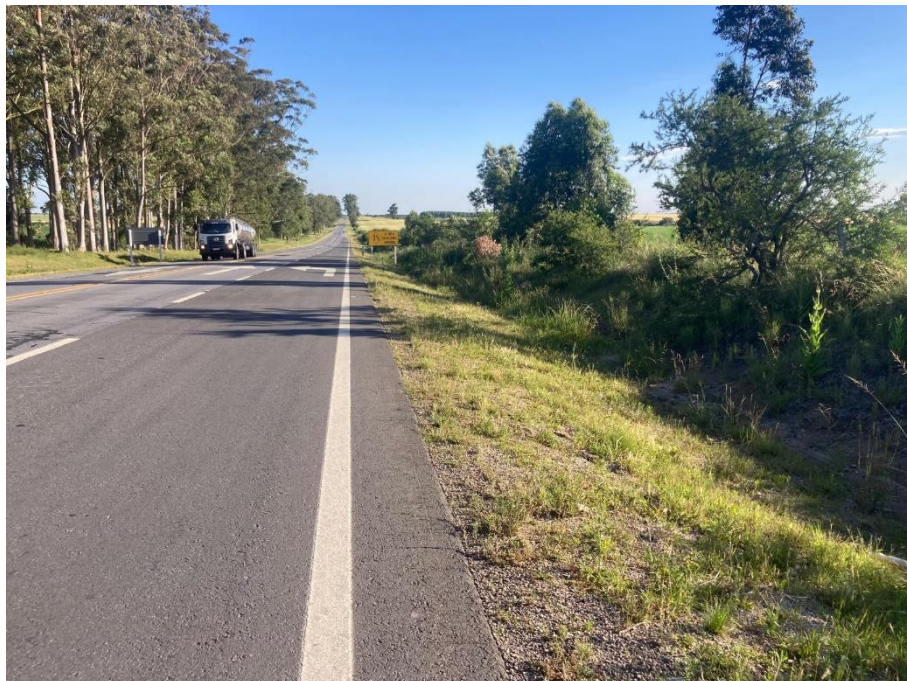
Ensanche 4 (Prog 120.170 a 118.680):

Situación final Ensanche 4 (foto tomada el 12/11/2024).

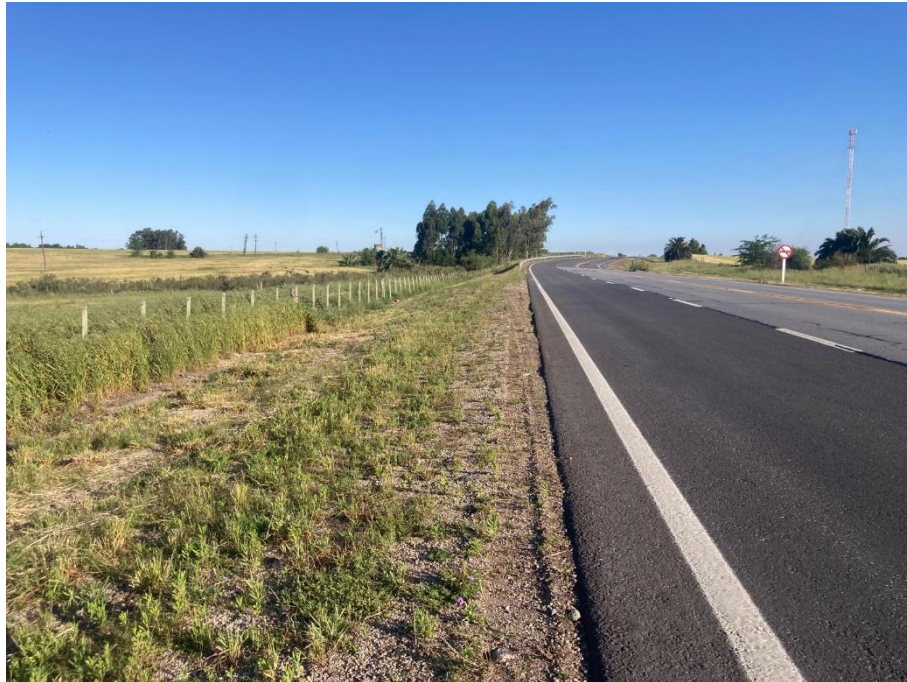
Ensanche 3 (Prog 113.150 a 114.700):

Situación final Ensanche 3 (foto tomada el 12/11/2024).

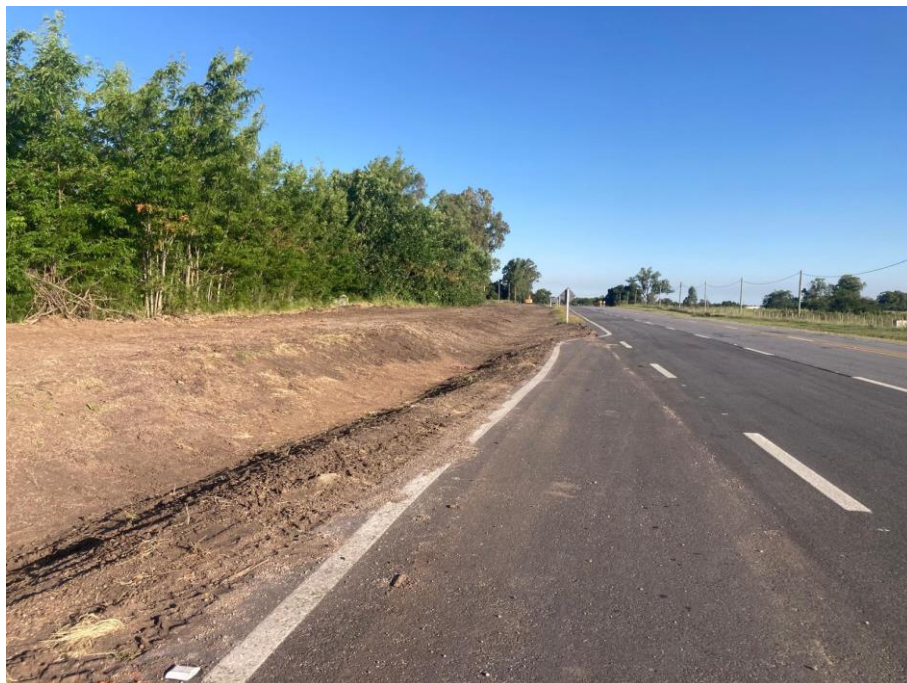
Ensanche 2 (Prog 105.970 a 107.270):

Situación final Ensanche 2 (foto tomada el 12/11/2024).

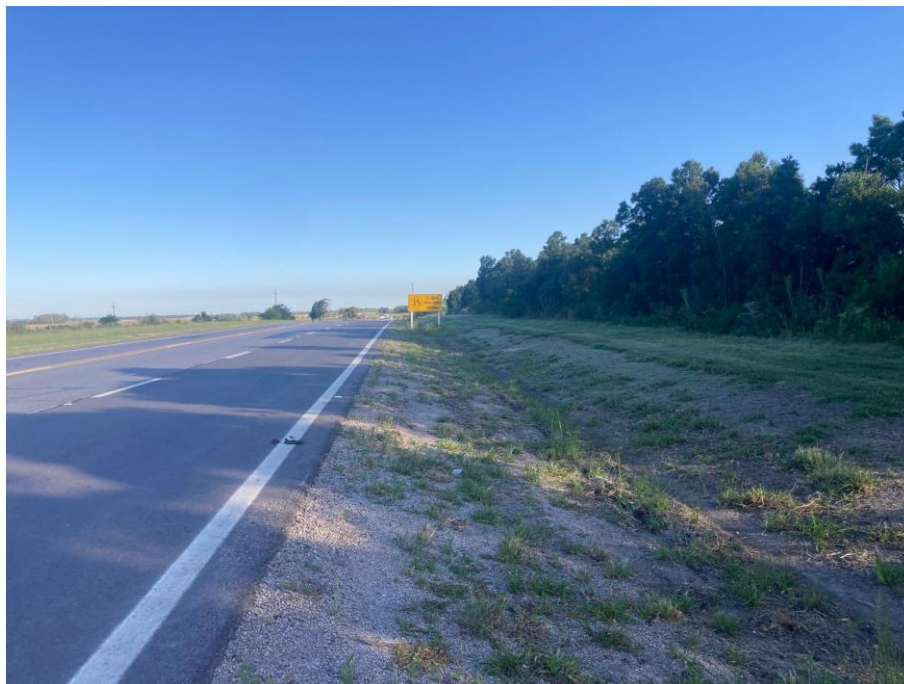
Ensanche 1 (Prog 105.100 a 103.900):

Situación final Ensanche 1 (foto tomada el 12/11/2024).
