JOSE CUJO S.A.

INFORME SEMESTRAL DE AVANCE Y FINAL PUENTE ARROYO CUÑAPIRÚ - DINACEA

Proyecto	P/45 –"Ruta N°29 Nuevo Puente Sobre Arroyo Cuñapirú
Contratante	CVU
Financiamiento	CVU

Fecha: 20/12/2024

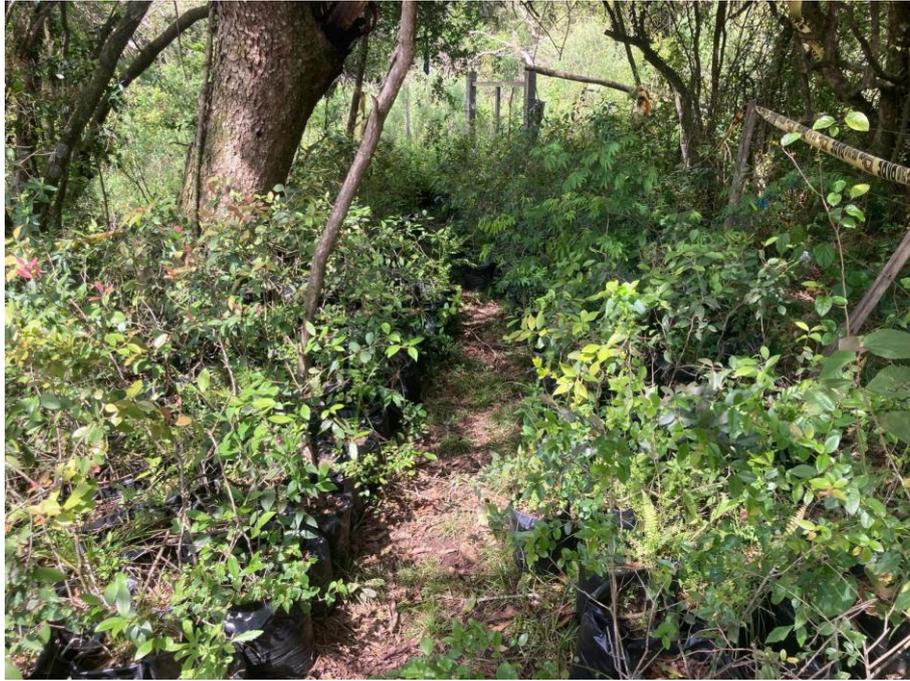
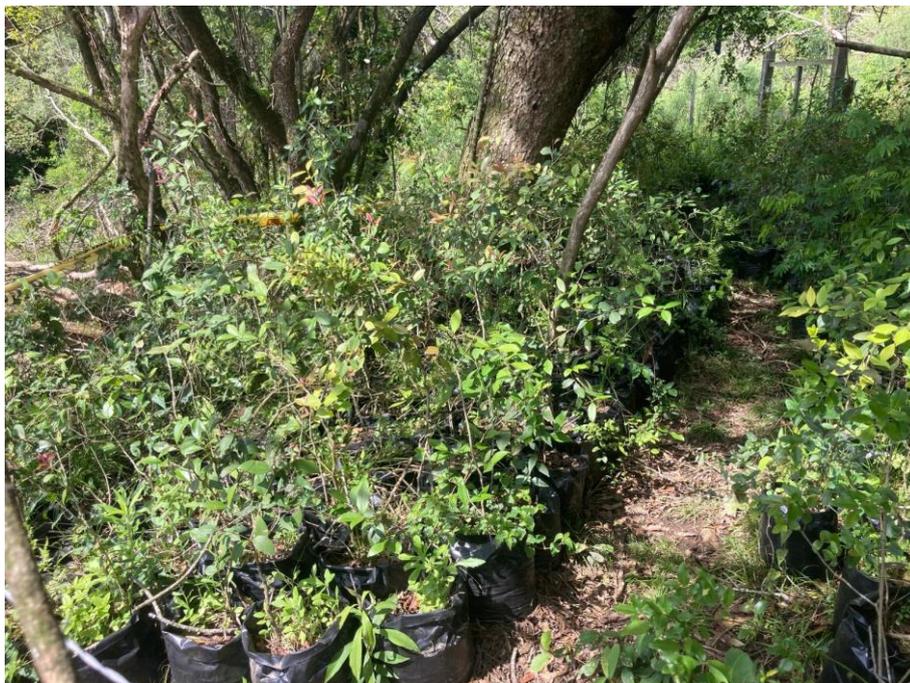
Imagen N°4 y 5: Vivero que se encontraba en la obra para realizar la restauración del bosque ribereño. Imagen tomada el 17/10/2024.

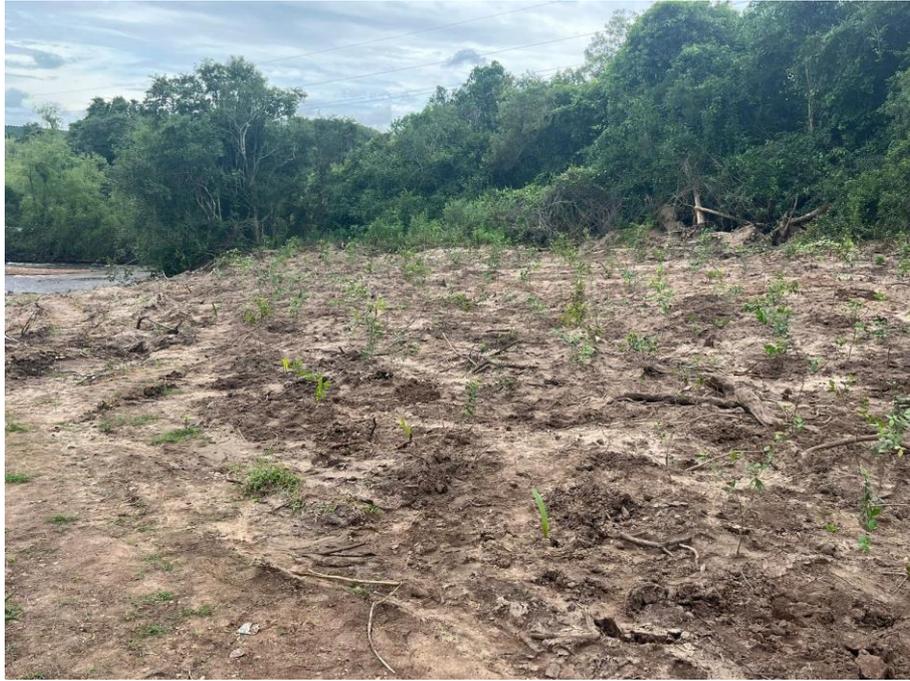
Imagen N°6: Plantación de árboles nativos y siembra de especies herbáceas imagen tomada el 27/11/2024.

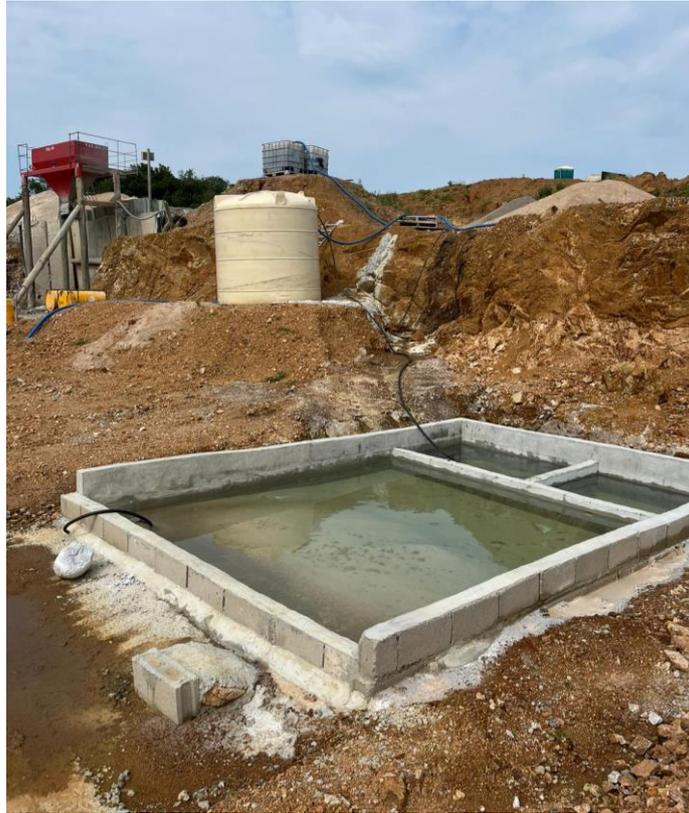
Imagen N°7: Piletas de lavado de mixers.

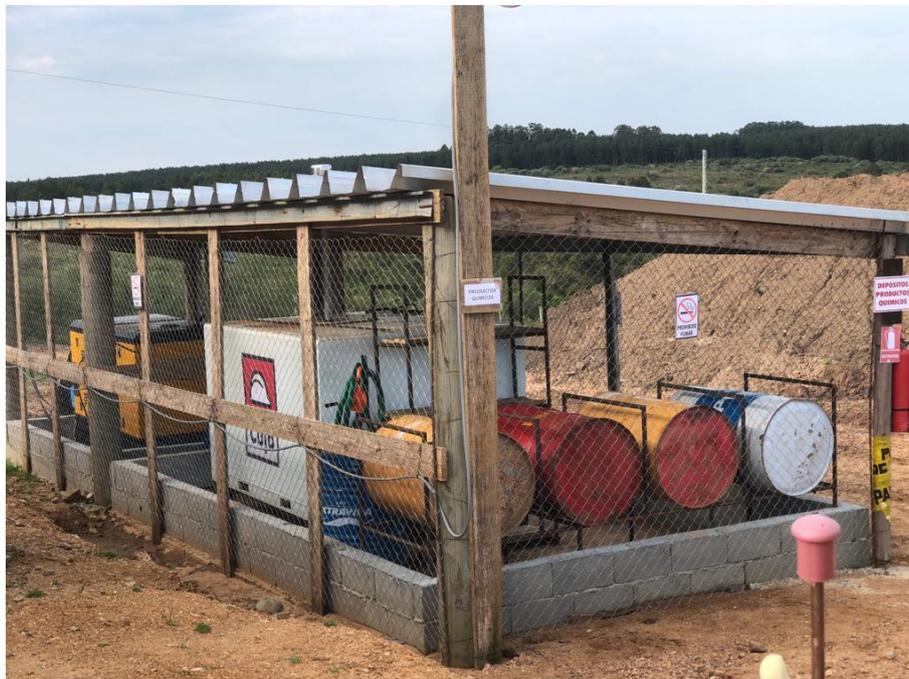
Imagen N°8: Recinto de combustibles y productos químicos y bandeja para generador.

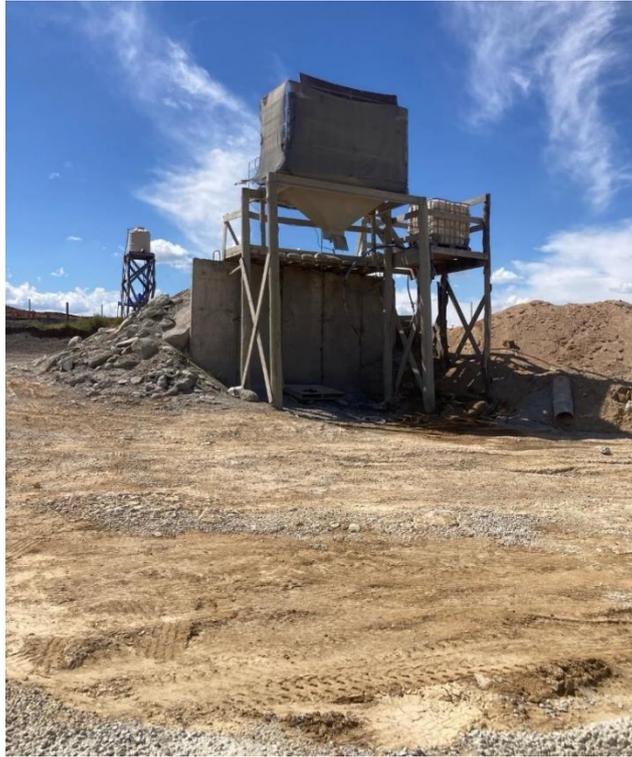
Imagen N°9: Malla colocada para disminuir las emisiones de polvo al aire en la planta de fabricación de hormigón.

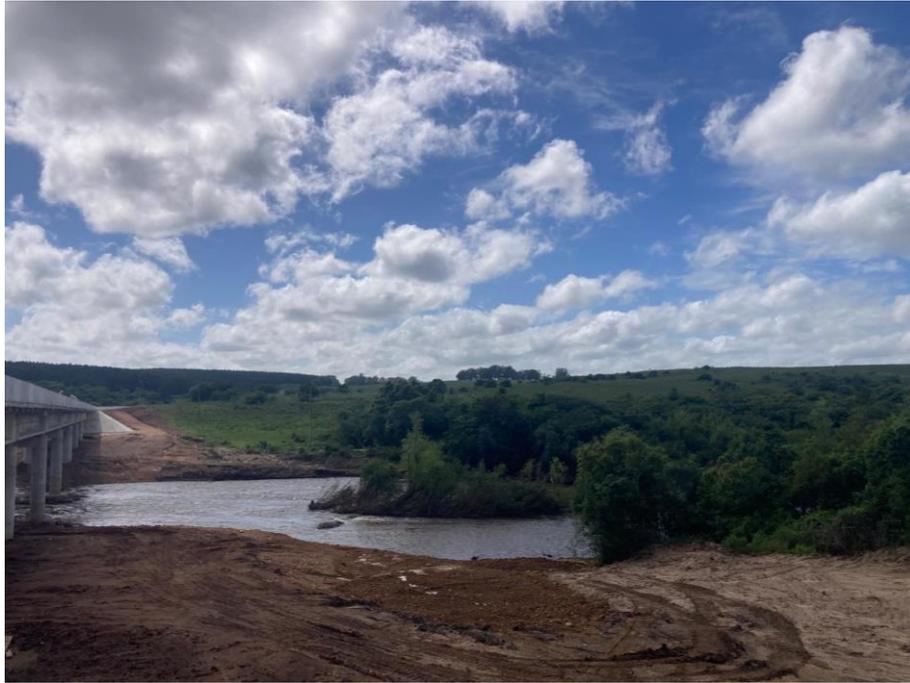
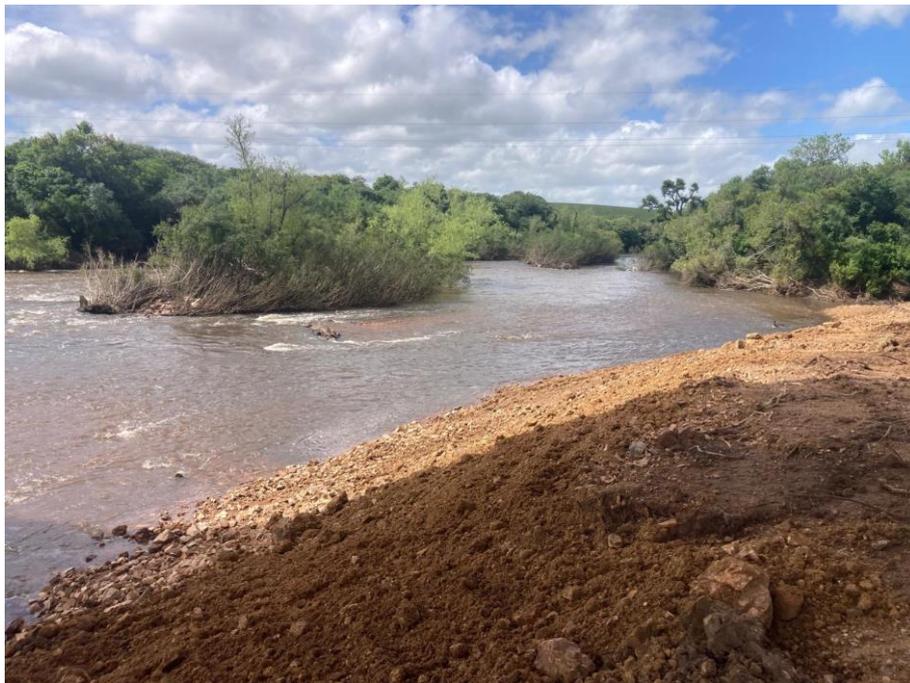
Imágenes N°15 y 16: Arroyo Cuñapiru aguas abajo del puente lado sur, luego de la recuperación ambiental.

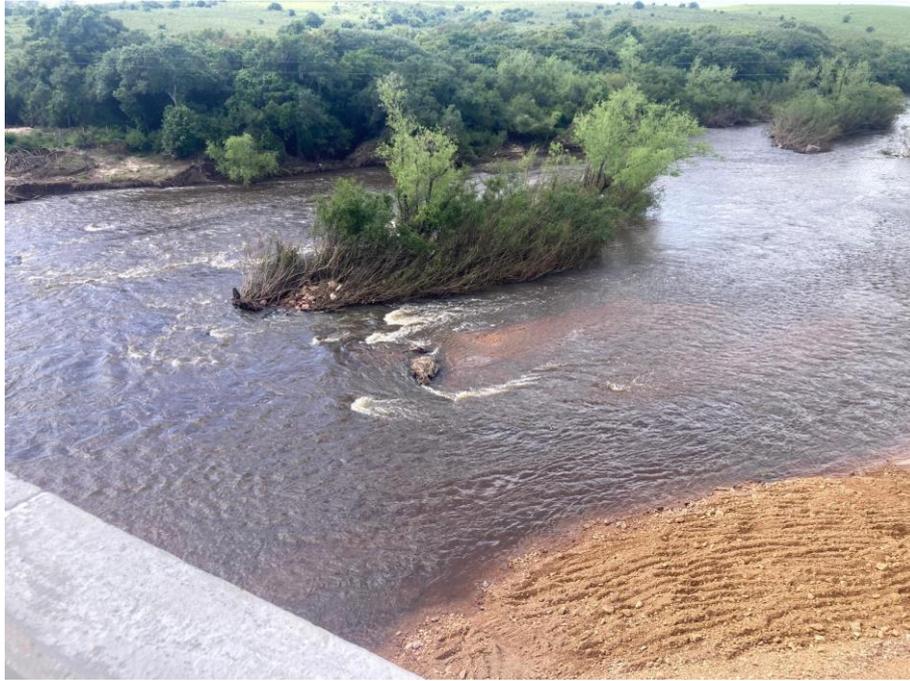
Imágenes N°17: Arroyo Cuñapiru aguas abajo del puente lado sur, luego de la recuperación ambiental.

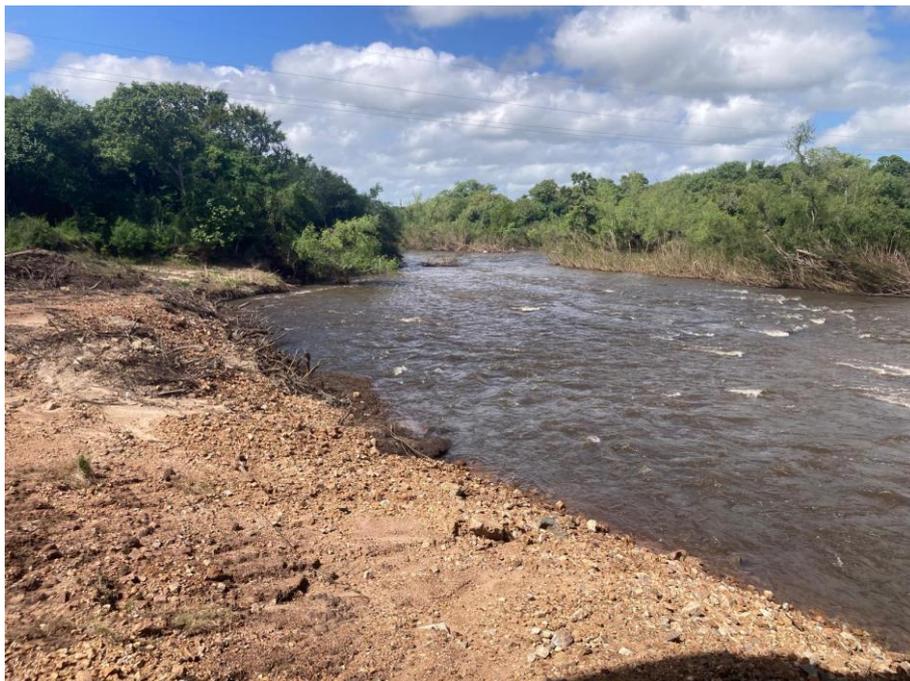
Imágenes N° 18: Arroyo Cuñapiru aguas abajo del puente lado norte, luego de la recuperación ambiental.

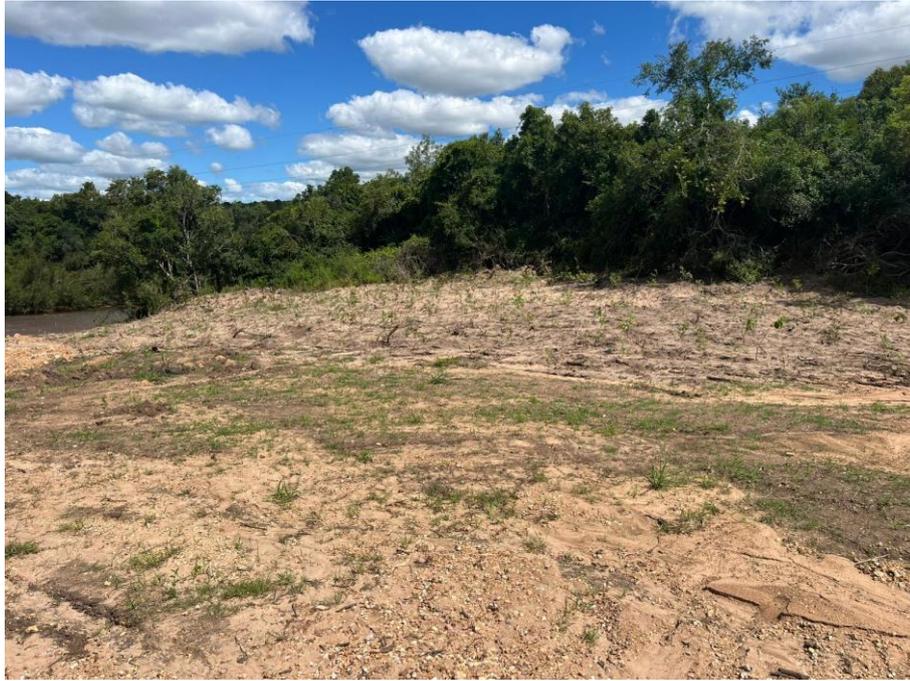
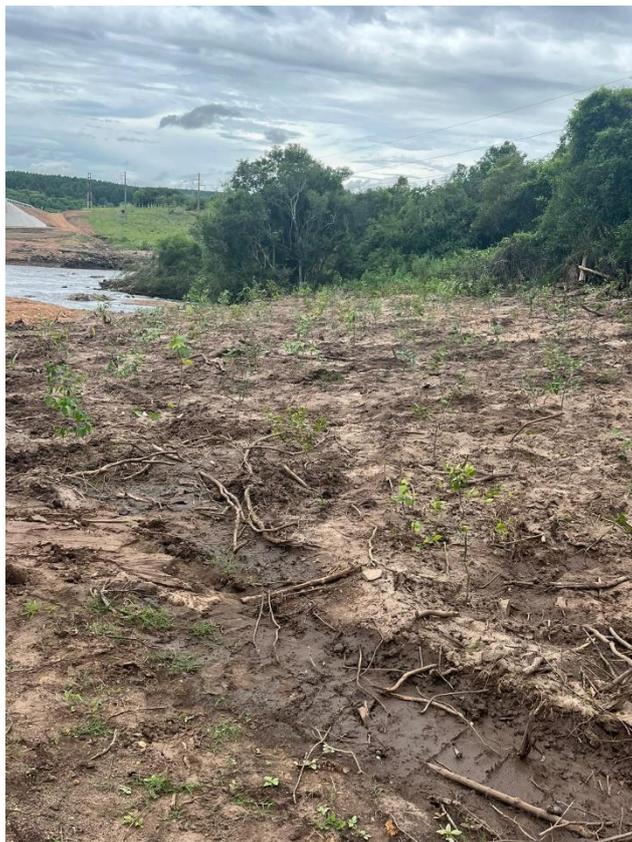
Imágenes N°19 y 20: Plantación de árboles nativos imagen tomada el 27/11/2024.

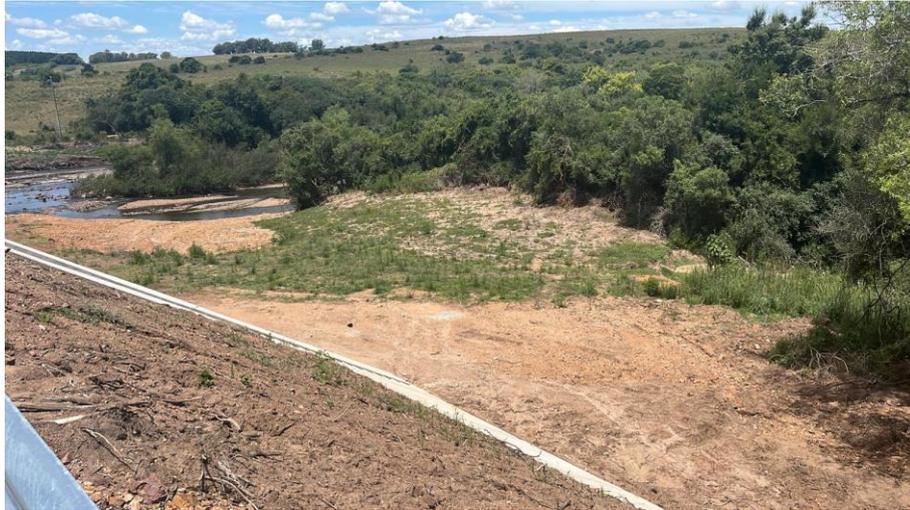
Imágenes N°21: Sitio donde se encuentran plantados los árboles nativos, tomada el 23/01/2025.

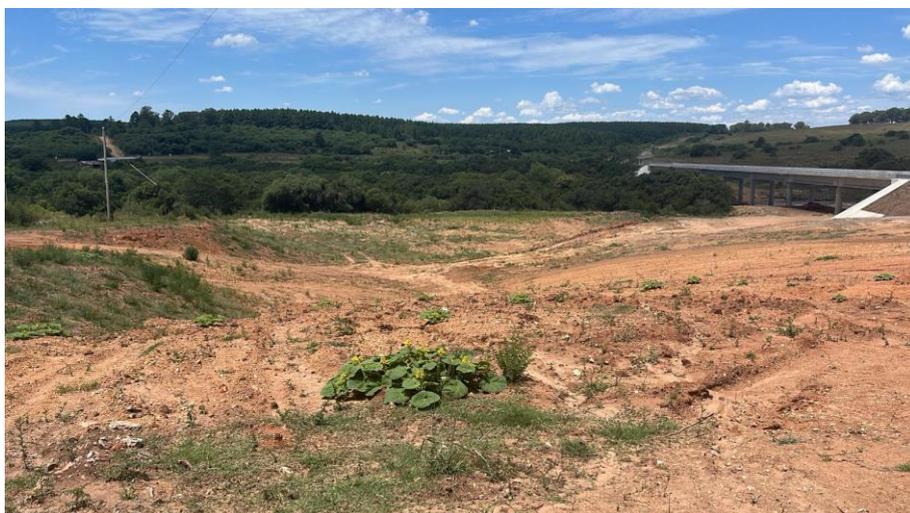
Imágen N°23: Imagen donde estaba ubicada planta de fabricación de hormigón y el obrador, tomada el 23/01/2025.

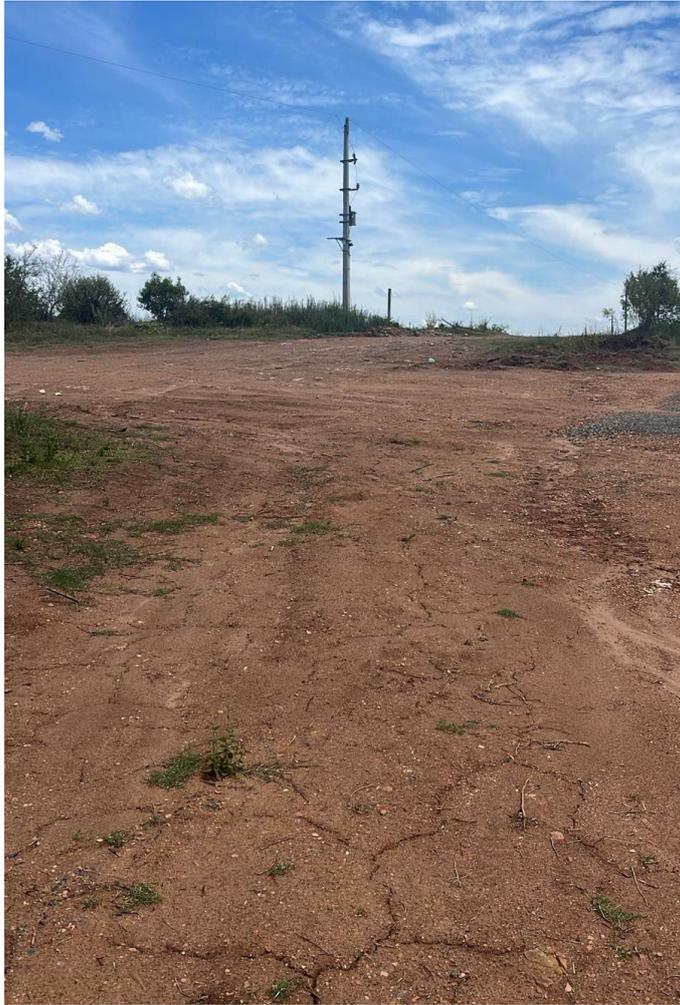
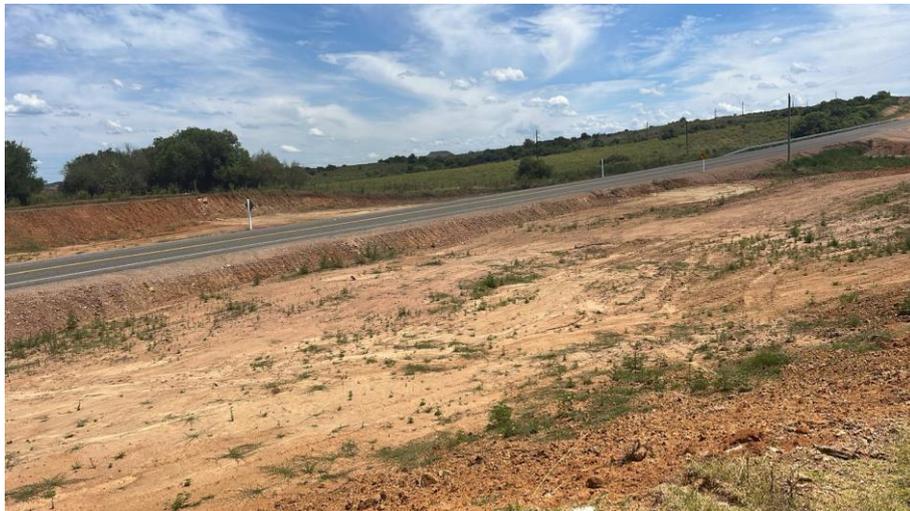
Imágenes N°24 y 25: Imágenes donde estaba ubicado el obrador, tomadas el 23/01/2025.
