INFORME DE AUDITORIA AMBIENTAL

C/146 – Contrato del 05/07/2023.

“Rehabilitación estructural del tramo de Ruta 27 entre las progresivas 36K000 (Ruta 28) y 66K000”.

21/02/2025

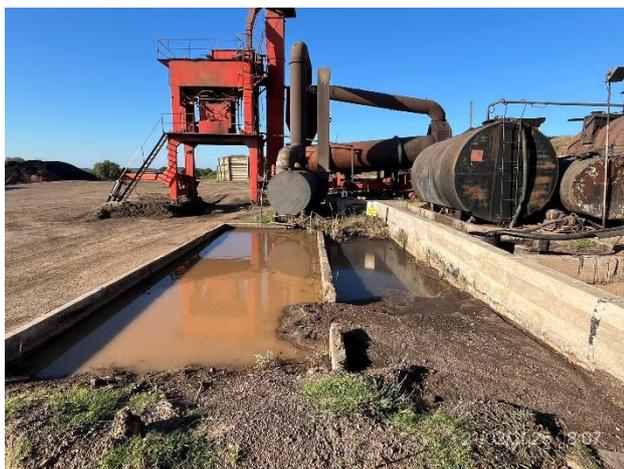
En ese sector, se comprobó que hay envallados perimetrales para contener eventuales derrames. Sin embargo, uno de ellos estaba perforado, y en ese sector había efluentes y lodos con restos de hidrocarburos pendientes de ser removidos y enviados a disposición final. Se retoma este comentario en el apartado 7.2.

Ref.	Descripción	Requisito
07	En la planta asfáltica hay un envallado perimetral perforado y residuos oleosos pendientes de ser retirados y conducidos a disposición final.	Art. 6.1 del MAV 2015
Tipo de NC: 2		Código del hallazgo:
Evidencia: Foto 12.1-3		PEL – 6, RS – 4-

Foto 12.1-3, P03. Planta asfáltica, envallado perforado y barros oleosos pendientes de ser removidos y dispuestos

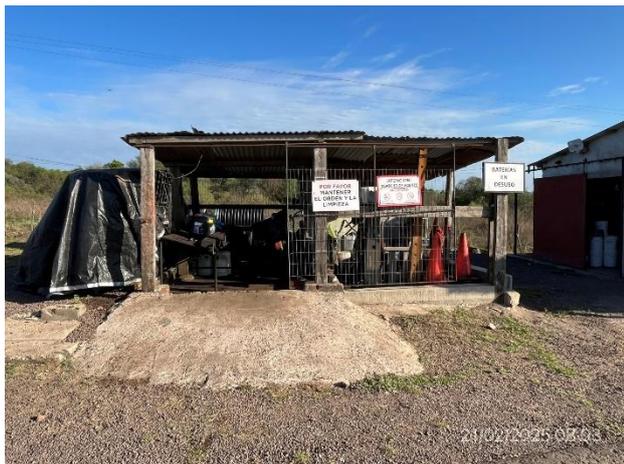
Ref.	Descripción	Requisito
09	Obrador principal – P03. Dique inadecuado, muro de contención insuficiente y piso que no asegura estanqueidad de la estructura para contener hidrocarburos y residuos especiales.	PGA de RCA.
Situación actual: cumplido		
Evidencia: Foto 12.1-5

Foto 12.1-5, P03. Recinto de acopio de lubricantes cerrado y envallado, con buenas condiciones de orden y limpieza.

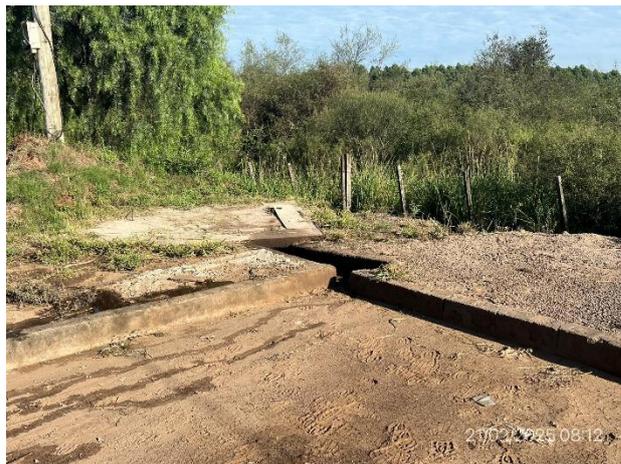
Ref.	Descripción	Requisito
11	Obrador principal – P03. Residuos cubiertos de vegetación en zona del obrador donde se habían señalado lugares de acopio de materiales según registros fotográficos de auditorías anteriores a este obrador asociado a otros contratos.	PGA de RCA.
Situación actual: cumplido		
Evidencia: Foto 12.1-6

Foto 12.1-6, P03. Zona de lavado de camiones, se removieron los residuos dispersos hallados previamente.

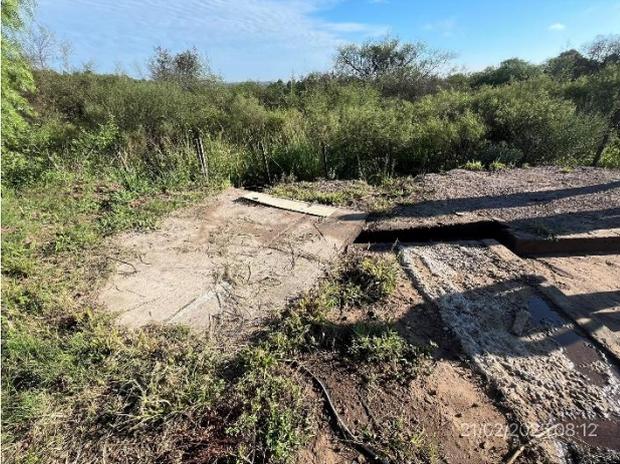
Ref.	Descripción	Requisito
05	En la zona del lavadero de camiones contiguo al taller mecánico – P05 – la trampa de arena para la retención de aguas oleosas no tiene un sistema de fácil inspección y remoción de arenas contaminadas. De tal modo, no es posible cumplir con el procedimiento previsto en el PGA para la disposición final de esos residuos contaminados.	Art. 6.1 del MAV 2015
Tipo de NC: 2		Código del hallazgo:
Evidencia: Foto 12.1-7		RS – 4

Foto 12.1-7, P03. Cámara captadora de aguas oleosas. No hay puntos de inspección y recolección de arenas contaminadas.

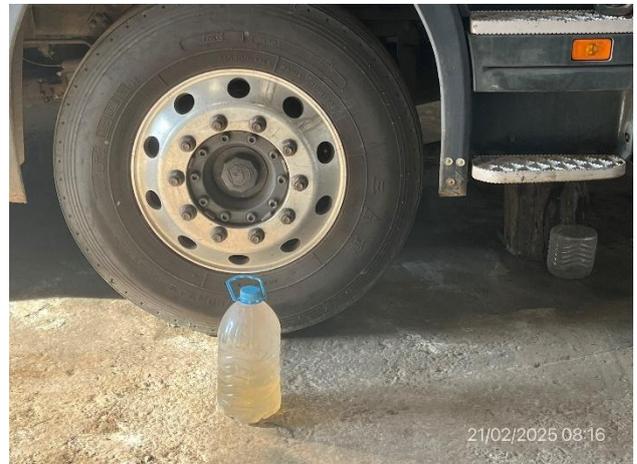
Ref.	Descripción	Requisito
10	En la zona de taller mecánico hay bidones conteniendo hidrocarburos que no están correctamente rotulados.	Tabla 5.2 del PGA
Evidencia: Foto 12.1-10		Código del hallazgo: RS – 4

Foto 12.1-10, P03. Taller mecánico, hay combustibles en recipientes sin rotular.

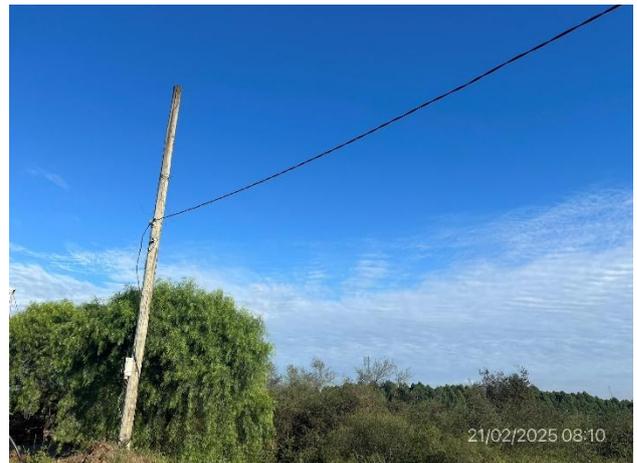
Ref.	Descripción	Requisito
12	Obrador principal – P03. Cable de energía eléctrica sujeto a alambrado del predio.	PGA de RCA.
Situación actual: cumplido		
Evidencia: Foto 12.1-12

Foto 12.1-12, P03. Se ejecutó nueva acometida eléctrica aérea.

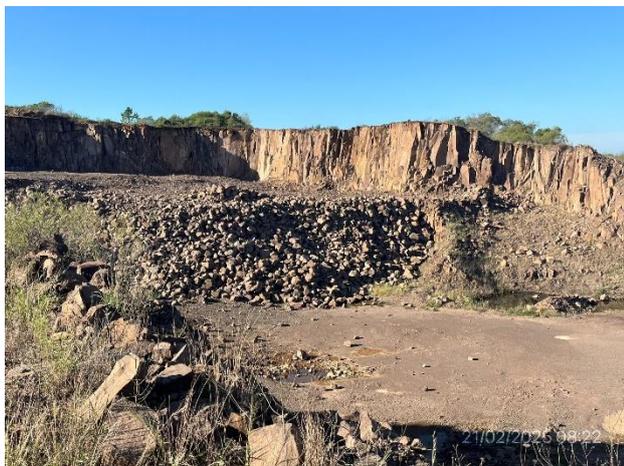
Ref.	Descripción	Requisito
09	Hay sectores del obrador y de la planta de trituración – P05 – donde la chatarra no está correctamente acopiada, y hay vegetación en crecimiento mezclada con la misma.	Tabla 5.2 del PGA
Evidencia: Foto 12.1-13, Foto 12.1-15		Código del hallazgo: RS – 4

Foto 12.1-13, P03. Cantera, frente de explotación

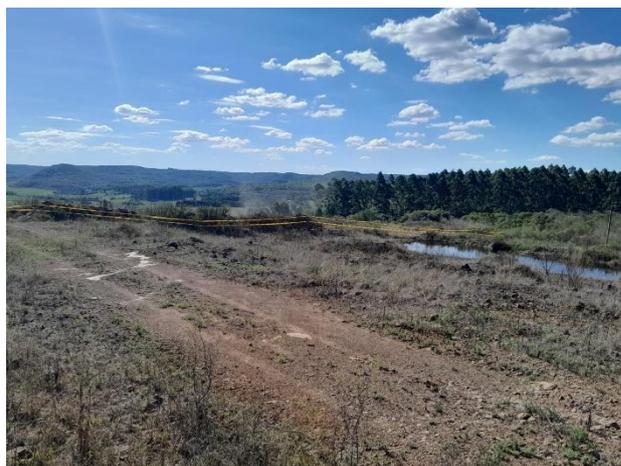
Ref.	Descripción	Requisito
10	Cantera P03. Falta de señalización de barranco en zona dónde llega uno de los caminos de acceso a la cantera.	PGA de RCA.
Situación actual: cumplido		
Evidencia: Foto 12.1-18

Foto 12.1-18, P03. Cantera, se instaló señalización indicando la zona de barranco. Fotografía proporcionada por RCA SA el 19/02/2025.

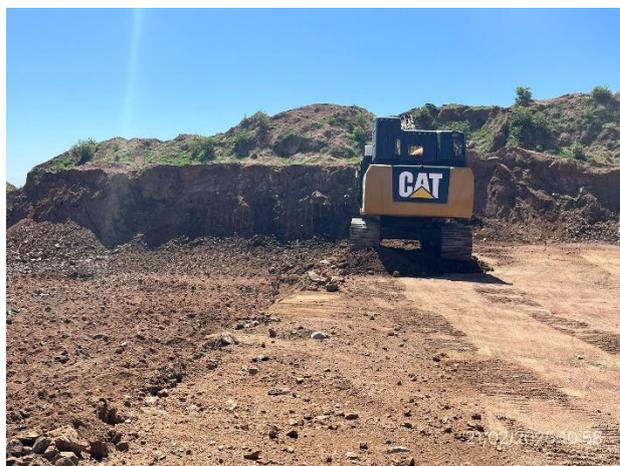
Ref.	Descripción	Requisito
08	En la cantera de tosca – P06 – no está presente la infraestructura para el acopio de residuos segregada por corriente de generación ni para la mitigación de contingencias ambientales.	Art. 6.1 del MAV 2015
Tipo de NC: 2		Código del hallazgo:
Evidencia: Foto 12.2-4 Foto 12.2-5		PF – 6

Foto 12.2-4, P04. No está presente la infraestructura para el acopio de residuos segregados por corriente de generación.

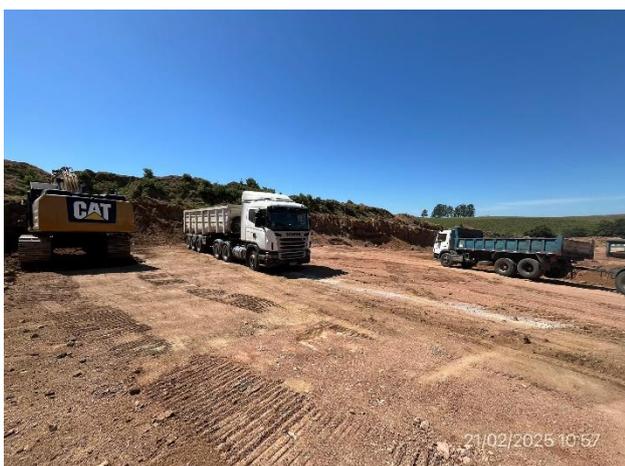
Foto 12.2-5, P04. No está presente la infraestructura para la mitigación de contingencias ambientales.

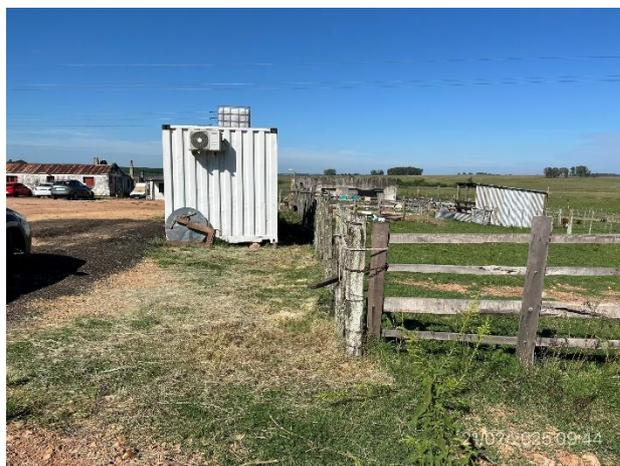
Ref.	Descripción	Requisito
07	Existe una vivienda a menos de 1000 m. que comparte ingreso al predio en Ruta 27 de un Obrador Auxiliar, donde se cuenta con instalaciones de bienestar del personal, tanques de asfalto y algunos acopios	Art 6.2 del MAV 2015.
Situación actual: cumplido		
Evidencia: Se instaló tejido separativo y se generó ingreso independiente. Foto 12.3-4

Foto 12.3-4, P05. Se instaló tejido separativo y acceso independiente con vivienda preexistente en el predio.

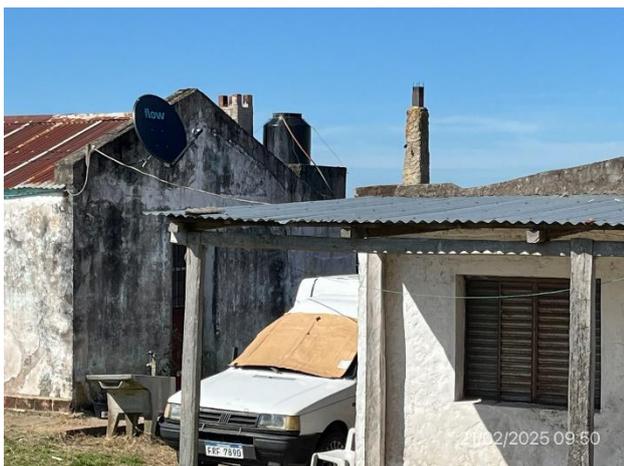
La empresa informó que el agua de este segundo obrador proviene de una perforación subterránea preexistente en el predio, acerca de la cual no hay evidencia de que cuente con habilitación de DINAGUA. Se retoma este comentario en el apartado 7.2

Ref.	Descripción	Requisito
03	No hay evidencia de que la perforación ubicada en P04 al servicio del obrador secundario cuente con habilitación de DINAGUA.	Decreto – Ley N° 14859 Código de Aguas
Tipo de NC: 1		Código del hallazgo: CMP – 8
Evidencia: Ausencia de documentación

Foto 12.3-5, P05. Tanque elevado para agua proveniente de perforación preexistente en el predio.

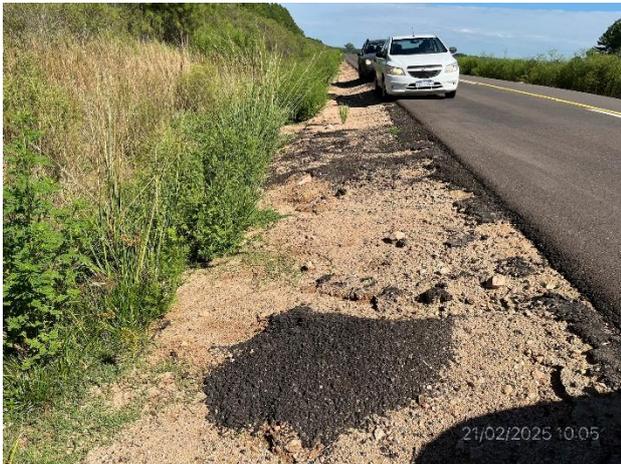
En la recorrida del tramo se comprobó que en varios sectores con capa de rodadura en mezcla asfáltica ejecutada, hay residuos de mezcla asfáltica dispersos en la faja pública. Los mismos deberán ser recolectados y enviados a disposición final como residuos inertes. Se retoma este comentario en el apartado 0.

Ref.	Descripción	Requisito
11	En varios sectores de la faja pública de la Ruta 27, en las sendas a (+) y a (-) hay restos de mezcla asfáltica a ser removidos y llevados a disposición final.	Tabla 5.2 del PGA.
Evidencia: Foto 12.4-3		Código del hallazgo: RS – 10

Foto 12.4-3, Ruta 27. En varios sectores de la faja pública hay restos de mezcla asfáltica solidificada a ser removidos.
