INFORME TRIMESTRAL DE GESTIÓN AMBIENTAL

Proyecto	Licitación pública C/158 "Ruta 6, conectividad Norte sur a través del Puente 329 km sobre el Rio Negro, tramo: Puente sobre el Rio Negro - Ruta 26"
Contratante	CVU
Financiamiento	CVU

Fecha: 14/05/2024

Obra C/158 – Contrato 25/07/2024.

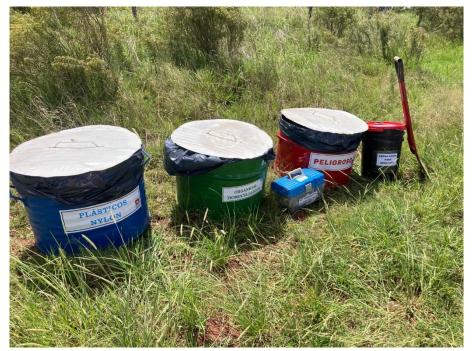
Foto Nº1: Recipientes de residuos y se completa el kit de derrames.

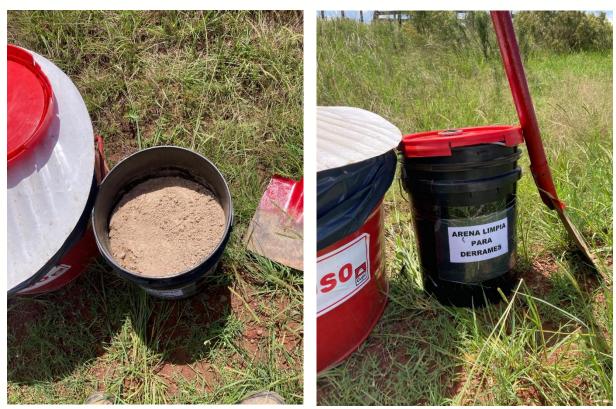
Foto Nº2 Y 3: Recipiente cerrado con arena para contener derrames y pala.

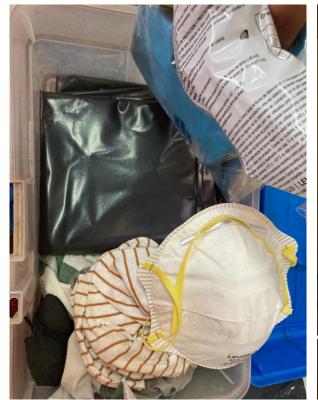
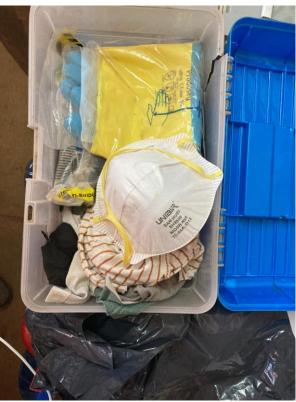
Foto Nº4 Y 5: Contenido del kit de derrame: bolsas, trapos, lentes, guantes y mascarilla.

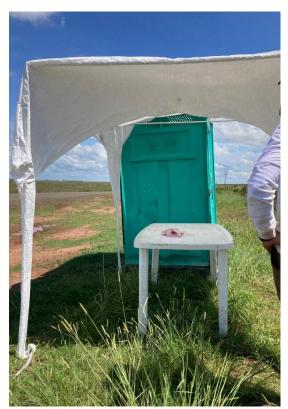
Foto №6: Zona de resguardo, gazebo con mesa y baño químico.

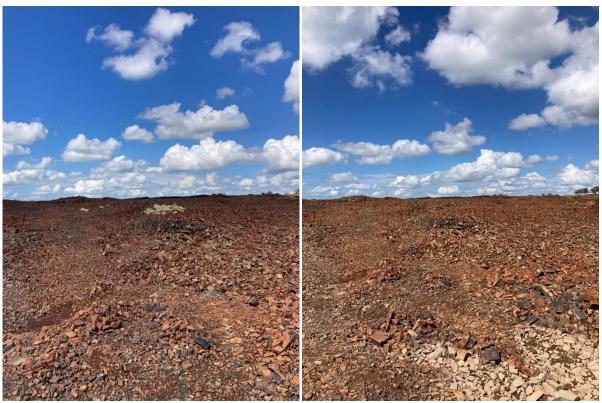
<u>Hallazgo 2:</u> En la cantera padrón 13865 se evidencian residuos dispersos en sector de trituración y residuos dispersos en frente de explotación.

Foto Nº7: Imagen donde estaban los residuos en la cantera en la zona de explotación. Foto Nº8: Una vez recolectados los residuos.

<u>Acción 2:</u> Se recolectan residuos y se disponen según la segregación que corresponde. Se presentan imágenes de las acciones realizadas.

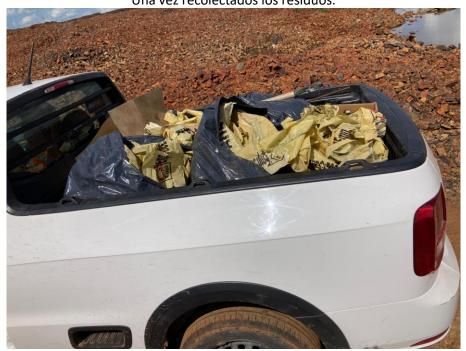
Foto Nº9: Recolección de residuos de cinta de PARE y cajas que estaban en la cantera en la zona de explotación.

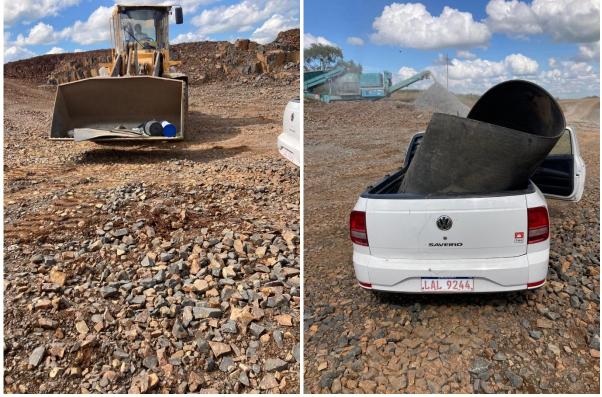
Foto Nº10 y 11: Recolección de residuos que estaban en la zona de trituración.

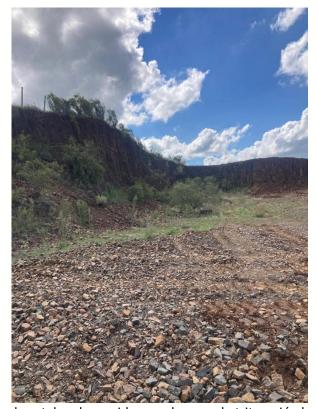
Foto Nº12: Zona donde estaban los residuos en la zona de trituración luego de recolectarlos.
