Asunto: DIRECTORA DE OBRA - ING.MARIANA BERNASCONI RTE.INFORME TRIMESTRAL DE GESTIÓN AMBIENTAL , CORRESPONDIENTE AL PERÍODO MARZO - MAYO 2020 , PRESENTADO POR LA EMPRESA SACEEM S.A. , REF." RUTA 26 ,ENSANCHE Y REFUERZO DE LOS PUENTES SOBRE EL A° ARAUJO Y A° SOTO " , P/40 .-

<p>INFORME TRIMESTRAL DE GESTION AMBIENTAL Licitación P/40 "Ruta 26: ensanche y refuerzo de los puentes sobre Arroyo Araujo y Arroyo Soto"</p>	<p>PERÍODO: Mar- Abr - May 2020</p>
---	--	--

Mar 2020 – Abr 2020 – May 2020

Licitación P/40 "Ruta 26: ensanche y refuerzo de los puentes sobre
Arroyo Araujo y Arroyo Soto"

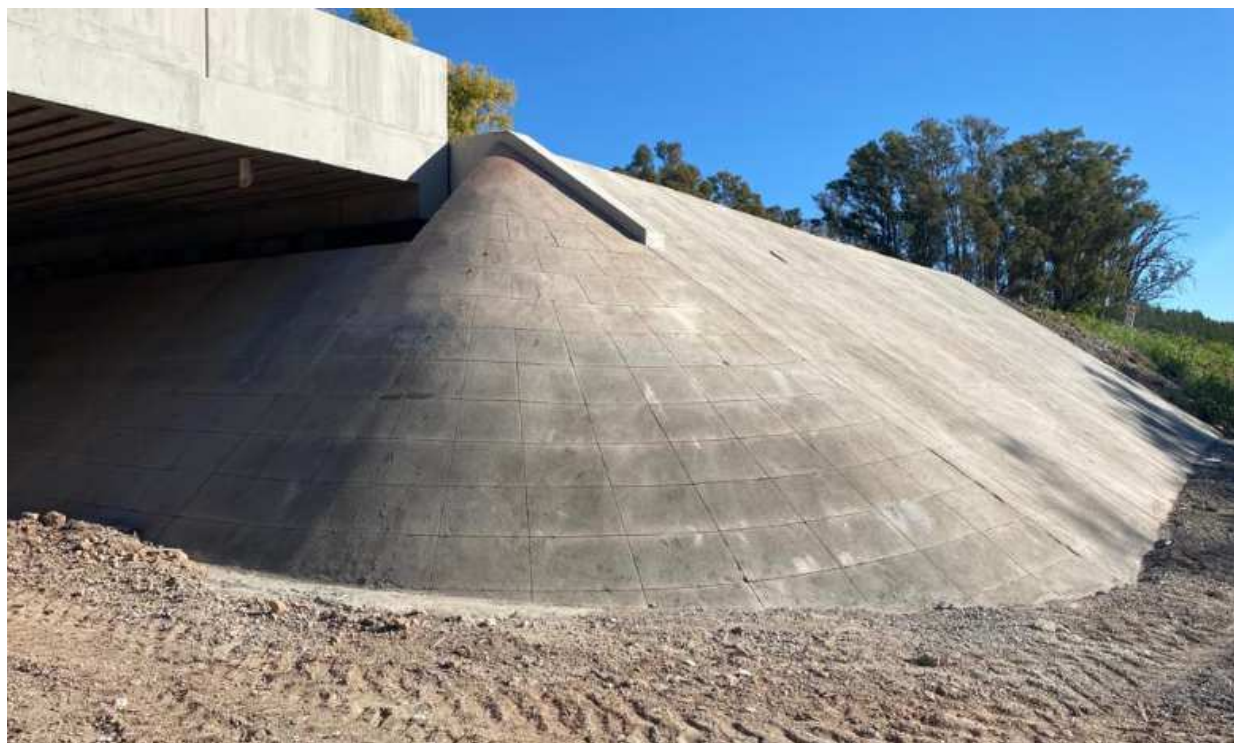
En los extremos de los puentes debe realizarse un revestimiento el cual está compuesto por una viga de hormigón ciclópeo de cierre, suelo cemento y un revestimiento de hormigón.

Imagen 1 – Revestimiento con losetas de hormigón

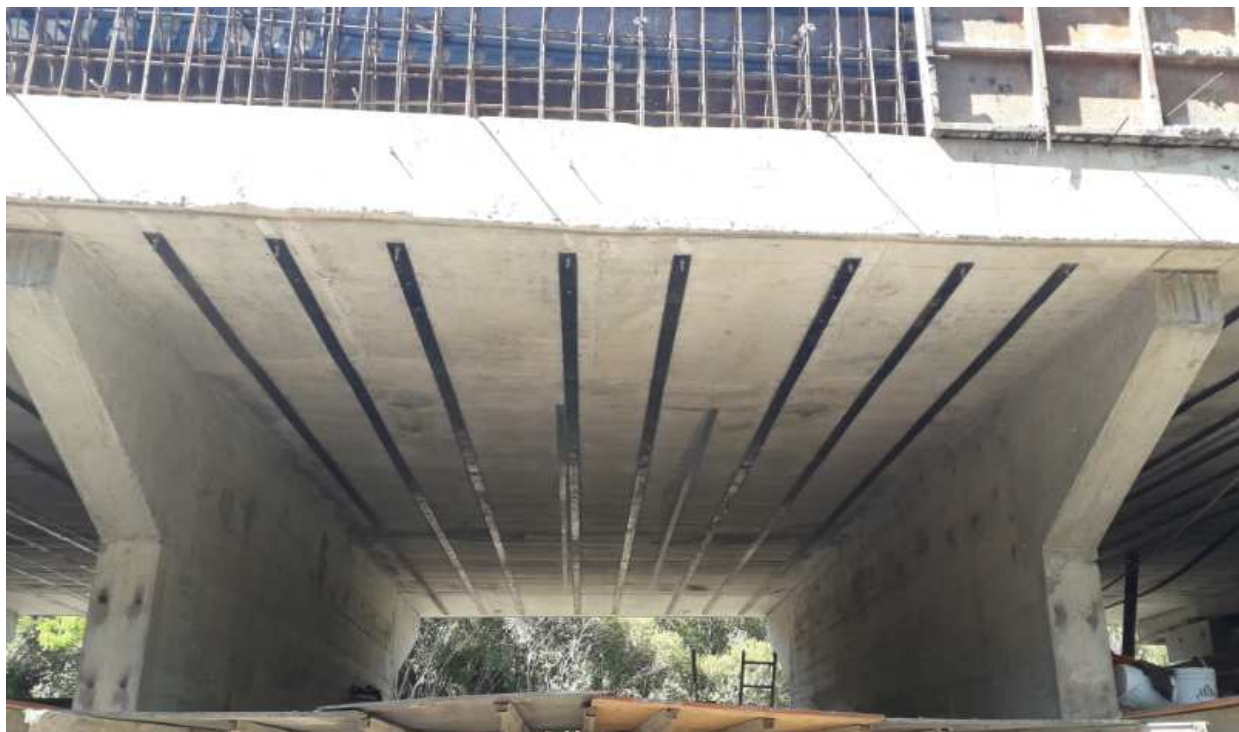
En la parte inferior del tablero de ambos puentes se colocan chapas de acero corten como refuerzo estructural de este. Las chapas se encuentran adheridas a la superficie inferior mediante el producto Sikadur 30.

Imagen 2 – Colocación de chapas de acero corten

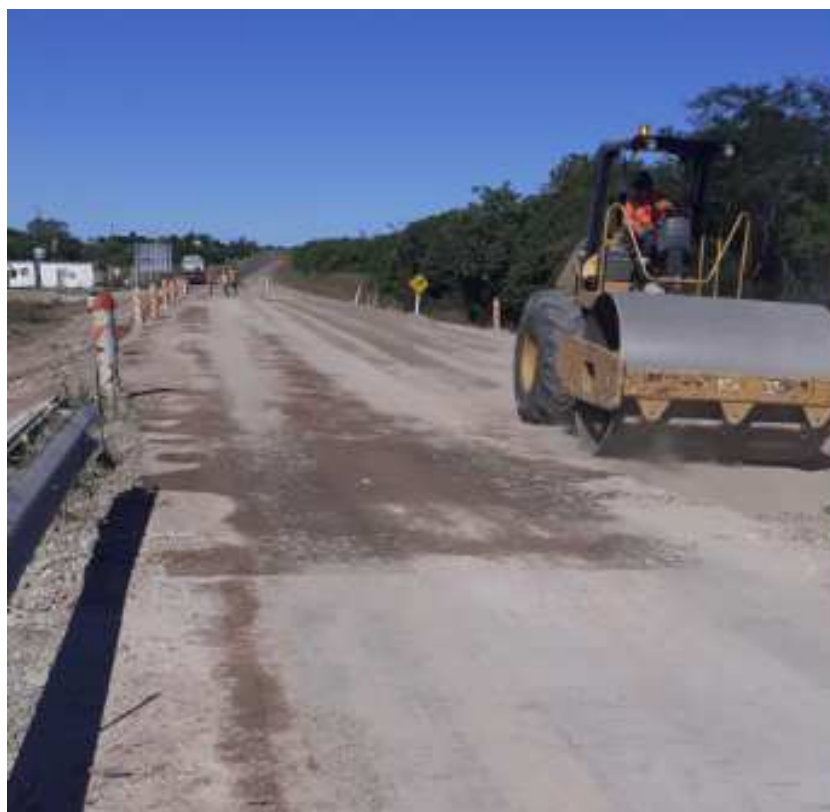
En los accesos a ambos puentes se debe realizar una adecuación de la ruta para permitir una correcta transición entre en ancho de la ruta y el ancho de calzada del puente. Para esto se realiza una base de material granular compactado con cemento portland y luego sobre este se coloca una carpeta asfáltica

Imagen 3 – Compactación de material granular con cemento portland

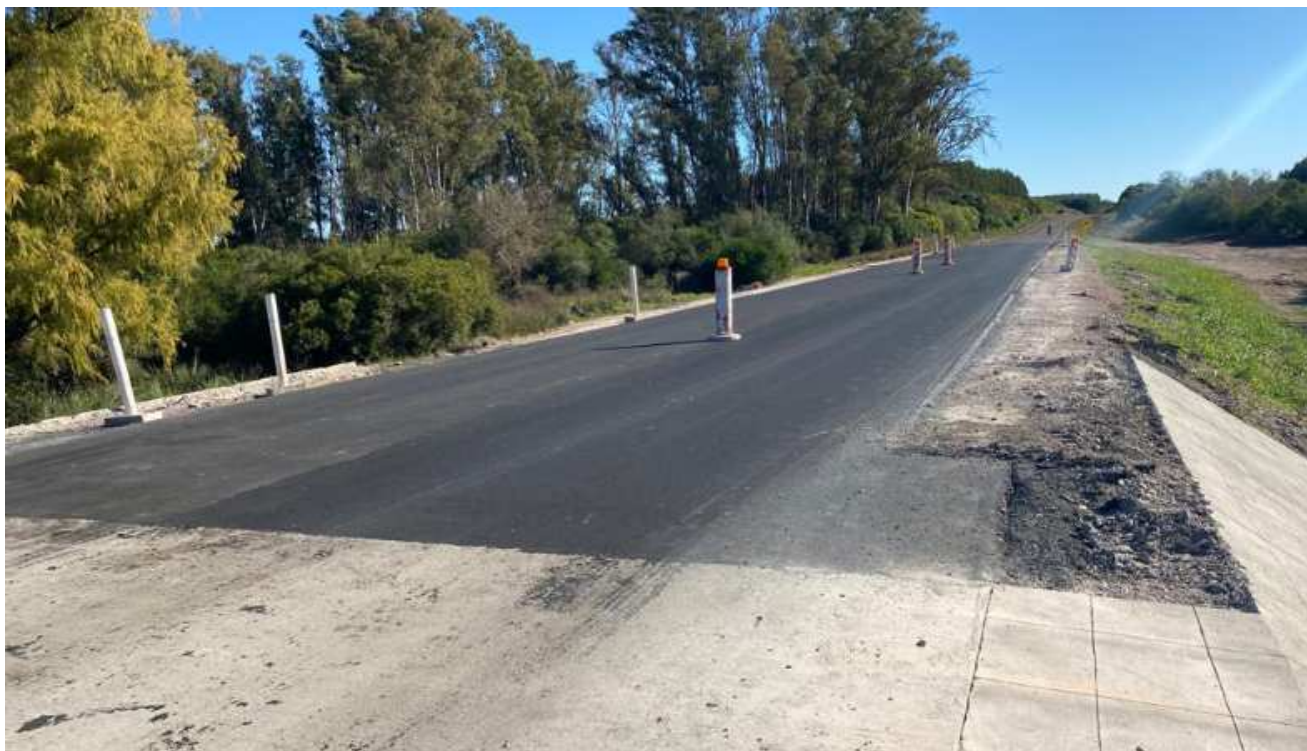
Una vez culminada las tareas de colocación y compactación de la base de material granular con cemento portland se procede a realizar el tendido de la carpeta asfáltica en los accesos a los puentes y sobre el tablero de los mismos.

Imagen 4 – Colocación de chapas de acero corten
