Asunto: DEPARTAMENTO DE CONTRATACIÓN DE OBRAS NACIONALES REMITE INFORME TRIMESTRAL DE GESTIÓN AMBIENTAL PERTENECIENTES A "RUTA 15 - TRAMO: 28KM500 - 5KM800", LICITACIÓN N.º C/77- AMPLIACIÓN 2"- MESA DE ENTRADA UNIFICADA -

Asunto: Décimo Informe Trimestral de Gestión Ambiental

INFORME TRIMESTRAL DE GESTIÓN Y RECUPERACIÓN AMBIENTAL

FECHAS : Elaborado : 6 de mayo/21	Período : Enero/21- Marzo/21
IDENTIFICACIÓN DE LA OBRA: LICIT. C/77 - Ruta N°. 15, Tramo: 2Km400 – 28km500	
Ampliación 2	
UBICACIÓN:	Departamento de Rocha
CLIENTE:	CVU
PLAZO DE EJECUCIÓN:	18 meses (Obra básica)
	8 meses (Ampliación 1)
	13 meses (Ampliación 2)
INICIO PREVISTO:	15 de marzo/18 FIN PREVISTO: Junio/21

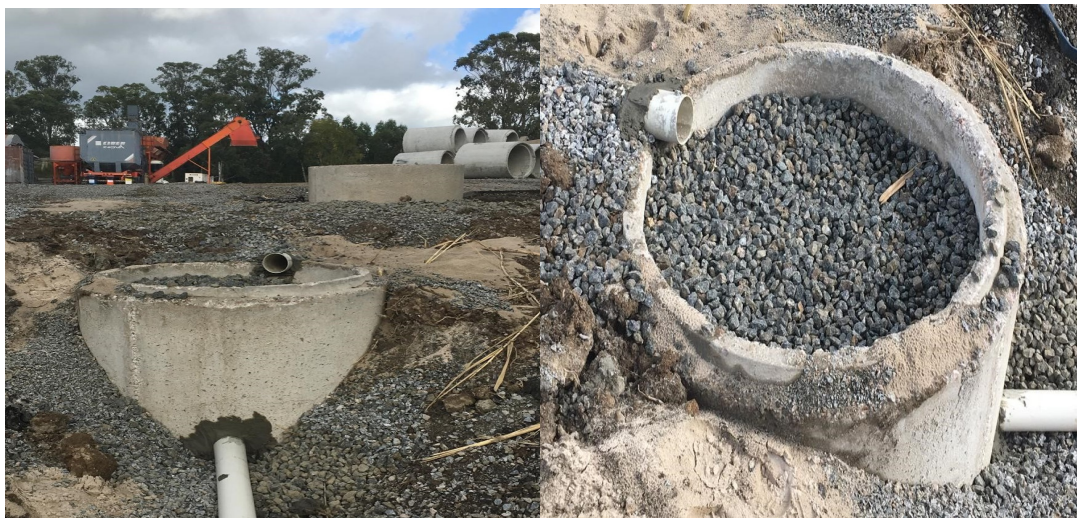
En obrador principal – P03 – la zona de lavado de camiones tiene su contención perimetral perforada. No se cuenta además con un sistema de decantación de sólidos y trampa de grasas. Ambos aspectos contravienen el punto 10.2 del MAV.

Se elaboró un sistema de contención de grasas. El mismo consiste en piletas comunicadas entre sí con caños de desagüe, de manera tal que los líquidos contaminados ingresen por la parte superior de las piletas y el agua filtrada escurra por debajo, hasta su ingreso en la parte superior de la siguiente pileta. Las piletas tienen pido de hormigón y cuentan con materiales de filtro que periódicamente serán retirados y trasladados al obrador central donde serán recolectados por las empresas autorizadas que se dedican a la disposición final de estos productos. Se adjunta una foto con el sistema construido y una foto del interior de uno de los depósitos. En el interior de los depósitos, en su parte inferior se colocó material fino y en la parte superior el material más grueso

Para dotar a ese lavadero del sistema de decantación de grasas la empresa puede adoptar el diseño propuesto en el Manual de Mejores Prácticas Ambientales de CVU de 2012, apartado 2.6.4.2.2.”

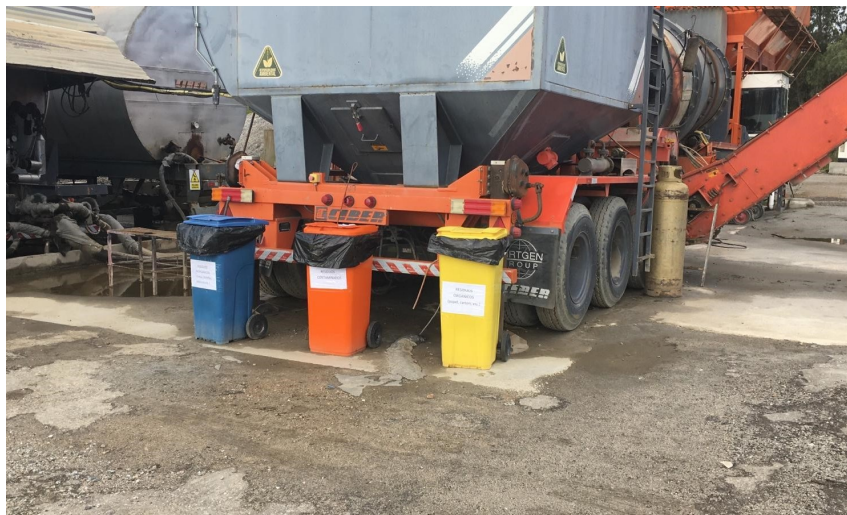
En el obrador principal – P03 – se desmanteló parcialmente el sistema para la gestión segregada de residuos. Actualmente se encuentra montada en sitio una estación sin la debida señalización por color o cartelería.”

Debido a un período de inactividad de tareas en este obrador, se fueron retirando algunos elementos, ya sea por encontrarse en mal estado o por no ser necesarios al no existir desarrollo de trabajos. Al retomar las tareas, no se repusieron adecuadamente estos elementos, situación subsanada a la fecha de elaboración de este informe.

Se adjuntan fotos de los elementos agregados a los ya existentes
