Informe trimestral 03 de Seguimiento Ambiental de Obra

Refuerzo y Ensanche en 9 puentes sobre la Ruta N°2

Soriano y Río Negro
Enero 2022

Informe Trimestral 03 de Seguimiento Ambiental de Obra (Octubre- Noviembre- Diciembre)

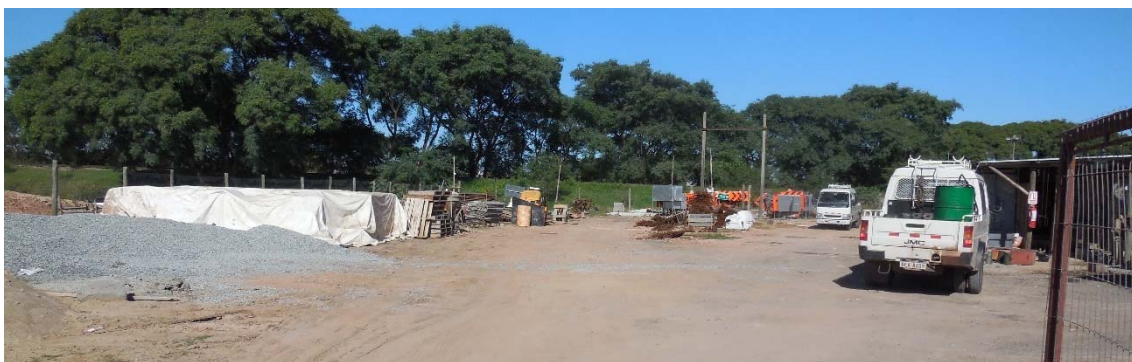
Figura 2-2 Croquis e imágenes del obrador en el padrón 4379 de la ciudad de Mercedes.

El obrador del padrón 7379 de la ciudad de Mercedes cuenta con: contenedores de oficinas, pañol y servicios para el personal, un área de acopio de materiales a utilizar en la obra, recinto para productos químicos y peligrosos, recinto para residuos peligrosos, pileta de lavado de hormigón. Se presenta a continuación un croquis de la distribución de los diferentes elementos que componen el Obrador.

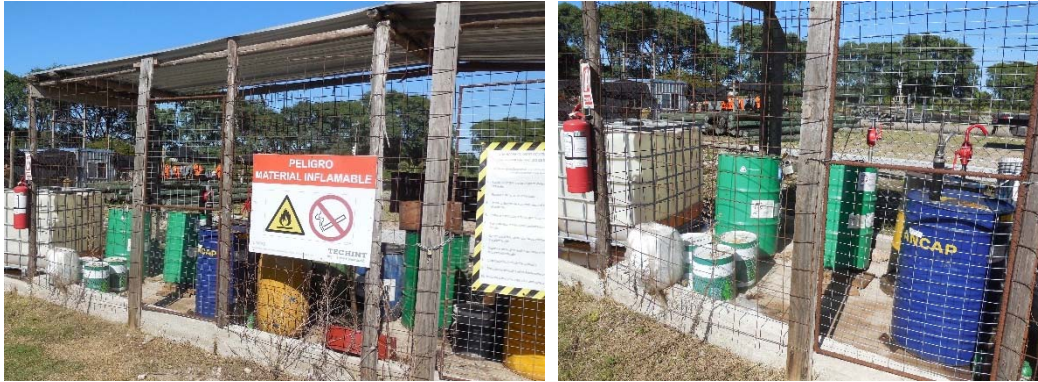
Para las herramientas menores el suministro se realiza a pie de obra desde tanques o envases menores (fraccionamiento). El obrador afectado a la obra cuenta con un recinto para el acopio de combustibles.

Figura 3-4 Recinto de almacenamiento de combustible en obrador principal

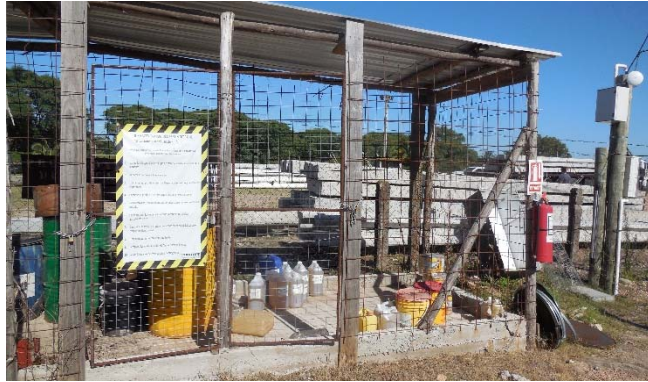
Las sustancias peligrosas son acopiadas en el recinto de productos químicos y peligrosos, el mismo cuenta con piso impermeable, cordón de contención y techo. Se presentan a continuación imágenes de acopio y el listado de productos ingresados en el trimestre. Las bolsas de cemento portland se acopian sobre pallet y tapadas con lona impermeable.

Figura 4-1 Recinto de sustancias peligrosas en obrador principal

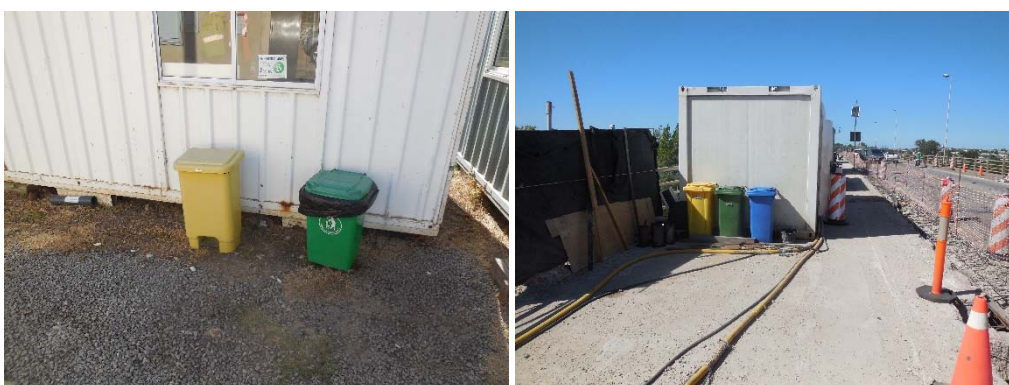
Figura 6-1 Recipientes para residuos en obrador principal y campamentos.

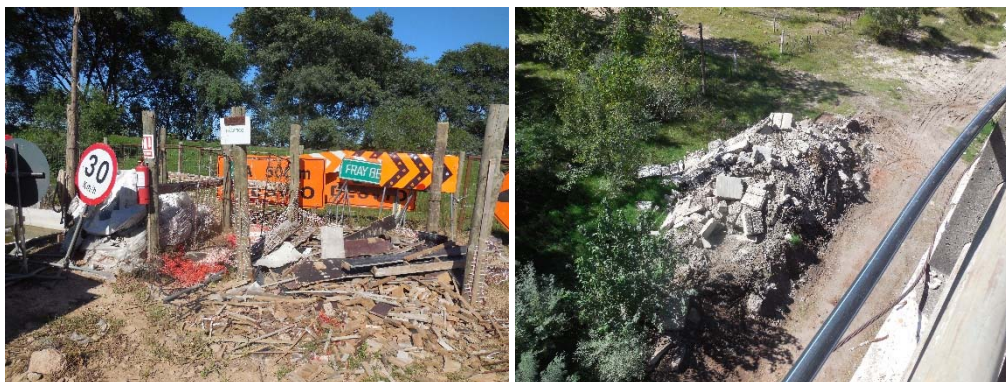
Los residuos de construcción (restos de madera, chatarra, escombros) se acopian en el obrador a medida que se van generando de forma segregada. Se han dispuesto depósitos menores en el área de herrería. También en el puente sobre el Rio Negro hay acopio transitorio de escombros. La obra cuenta con autorización vía mail del Área Ambiental de la Intendencia de Soriano para la disposición de los residuos de obra civil en el Vertedero de Mercedes.

Figura 6-2 Corralitos para ROCs en obrador principal y acopio parcial en frente de obra.

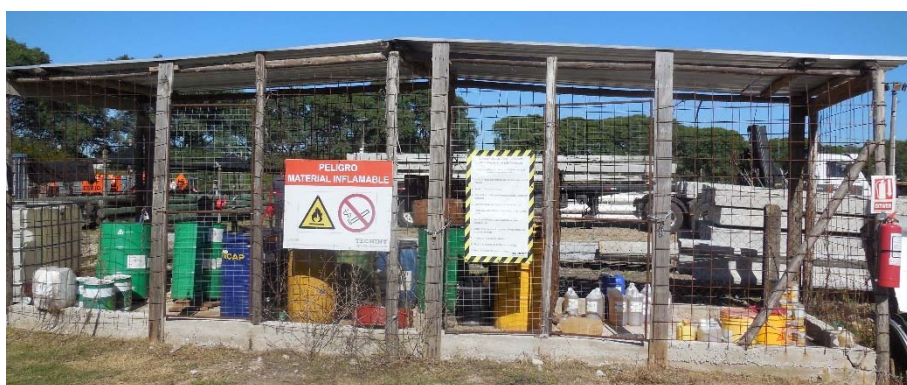
Los residuos peligrosos y especiales son acopiados en el obrador, en un recinto acondicionado, para luego ser entregados a gestores autorizados.

Figura 6-3 Recinto de Acopios de residuos peligrosos.

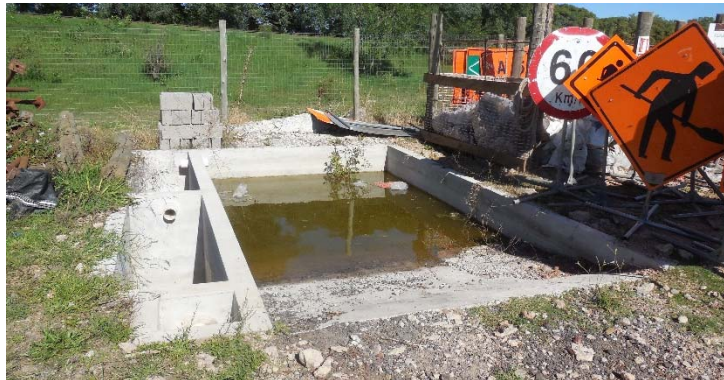
La obra cuenta con: sistema de pileta de lavado de mixer; con rampa que oficia de pileta, dos cámaras de decantación y una de tratamiento de efluente; equipo para medir el pH y ácido clorhídrico para el tratamiento del efluente.

Figura 6-4 Pileta de lavado de mixer.

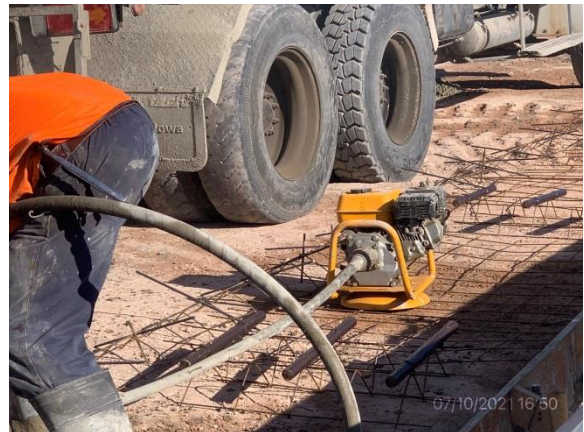
Ilustración 7 – P05, Pasaje superior sobre calle. Vibrador en funcionamiento sin contención para prevención de derrames.

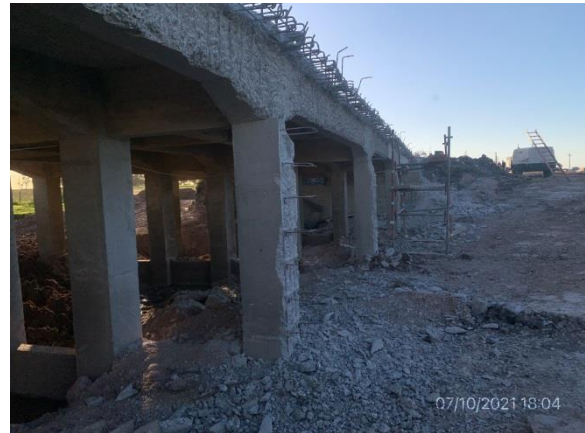
Ilustración 17 – P01, Puente sobre A° La Lancha. No están marcadas las zonas de máxima creciente.

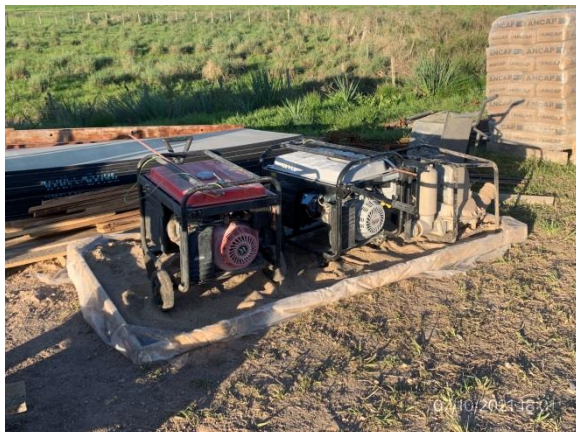
Ilustración 18 – P01, Puente sobre A° La Lancha. Equipos portátiles con bandejas impermeables de contención anti derrames.

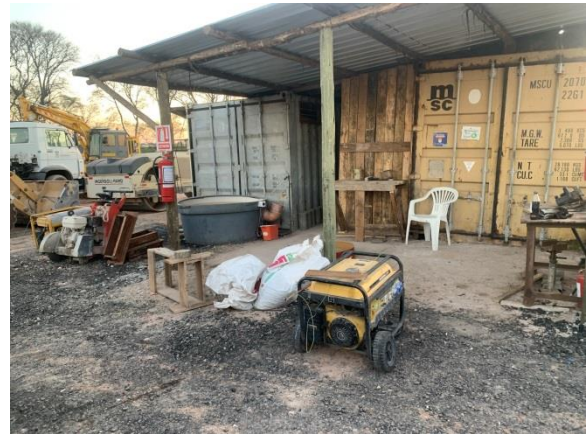
Ilustración 25 – P09, obrador principal. Taller mecánico en contenedores cerrados con techo y pavimento impermeable
