Asunto: REGIONAL 3 REMITE INFORME TRIMESTRAL DE GESTION AMBIENTAL 03
JULIO 2022 - SETIEMBRE 2022 DE MOLINSUR S.A - GRINOR S.A -
SACEEM S.A.

INFORME TRIMESTRAL DE GESTIÓN Y RECUPERACIÓN AMBIENTAL

PUENTE SOBRE EL RÍO CEBOLLATÍ Y SUS ACCESOS – C77

FECHAS: Elaborado: 5 de Octubre de 2022		Período: Julio/22-Setiembre/22	
IDENTIFICACIÓN DE LA OBRA: LICIT. C/77 – Puente sobre Río Cebollatí y sus accesos uniendo las localidades de Gral. E. Martínez y Cebollatí por la Ruta 91.			
UBICACIÓN:		Departamento de Rocha- Departamento de Treinta y Tres	
CLIENTE:		CVU	
PLAZO DE EJECUCIÓN:		18 meses (Obra básica)	
		8 meses (Ampliación 1)	
		13 meses (Ampliación 2)	
		4 meses (Ampliación 3)	
		2 meses (Ampliación 4)	
		18 meses (Ampliación 5)	
INICIO PREVISTO:		18 de enero de 2022	FIN PREVISTO: Julio de 2023

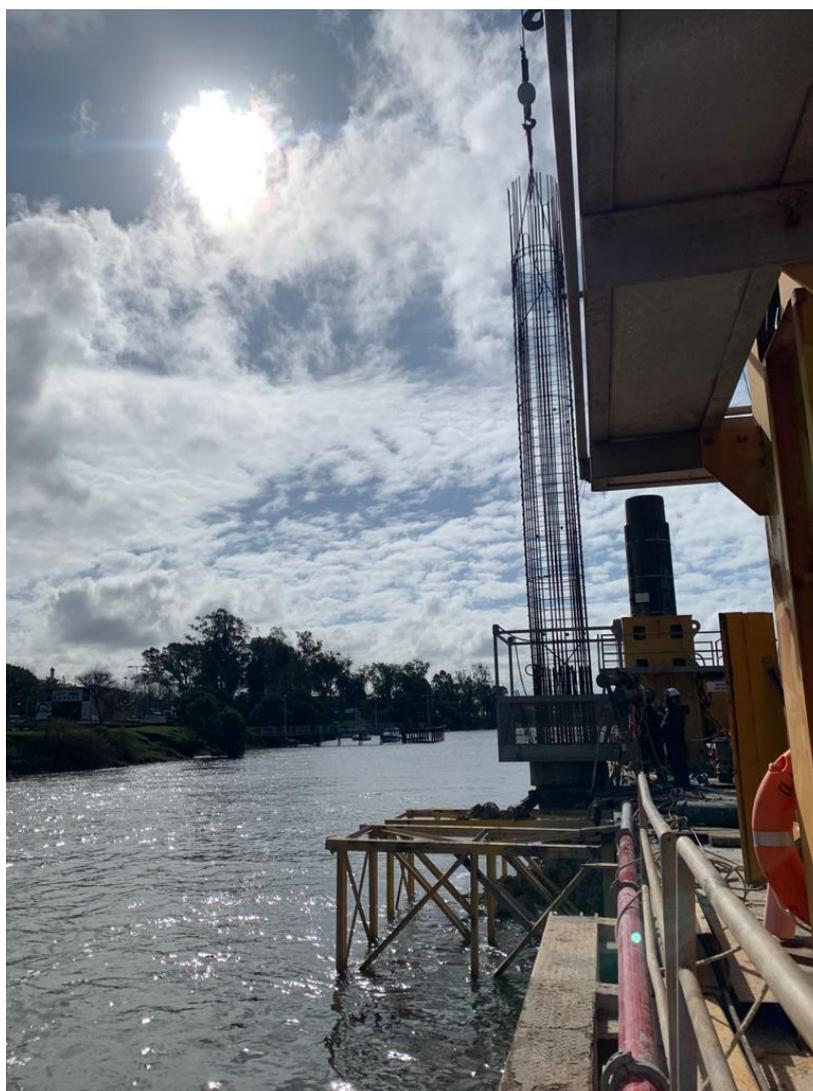
Figura 1: Posicionado armadura pilotes en agua

Previo al hormigonado se posiciona la armadura correspondiente y luego se comienza el llenado dentro de la camisa con hormigón premezclado bombeado inmerso con Tubo Tremie hasta 1m por encima de la cota de proyecto para luego poder desmochar. El hormigón utilizado para el llenado de los pilotes tiene una resistencia a compresión de 30MPa.

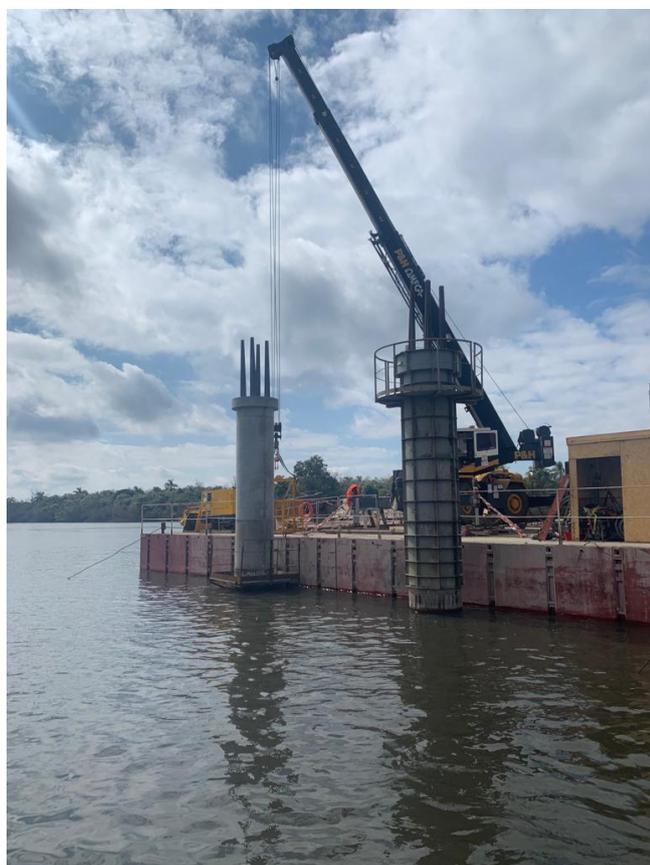
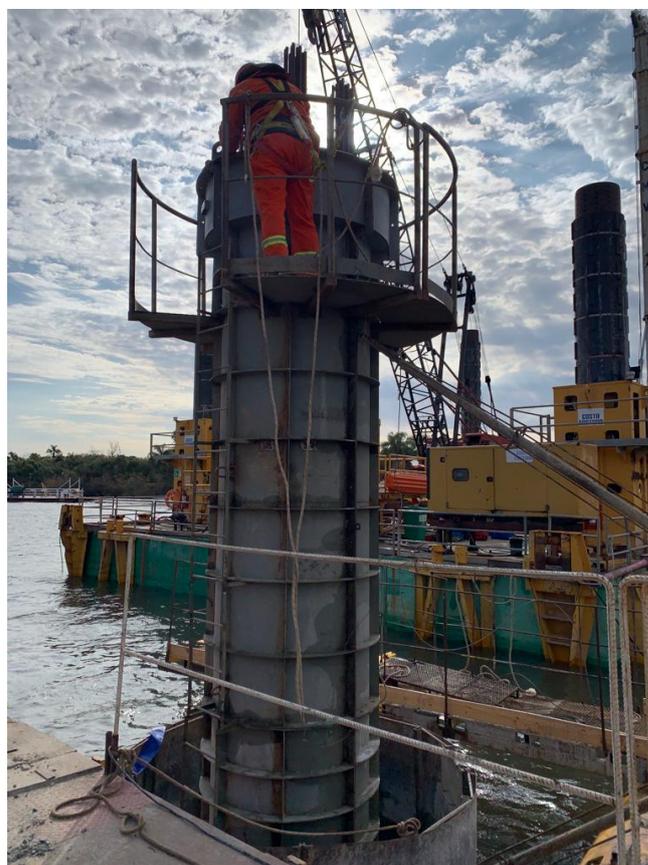
Figura 2 y 3: Pilares en agua

Se ejecutaron todos los pilares desde el estribo 1 hasta el pórtico 7, excepto un pilar del pórtico 2. El hormigón utilizado para el llenado de los pilares tiene una resistencia a compresión de 35MPa.

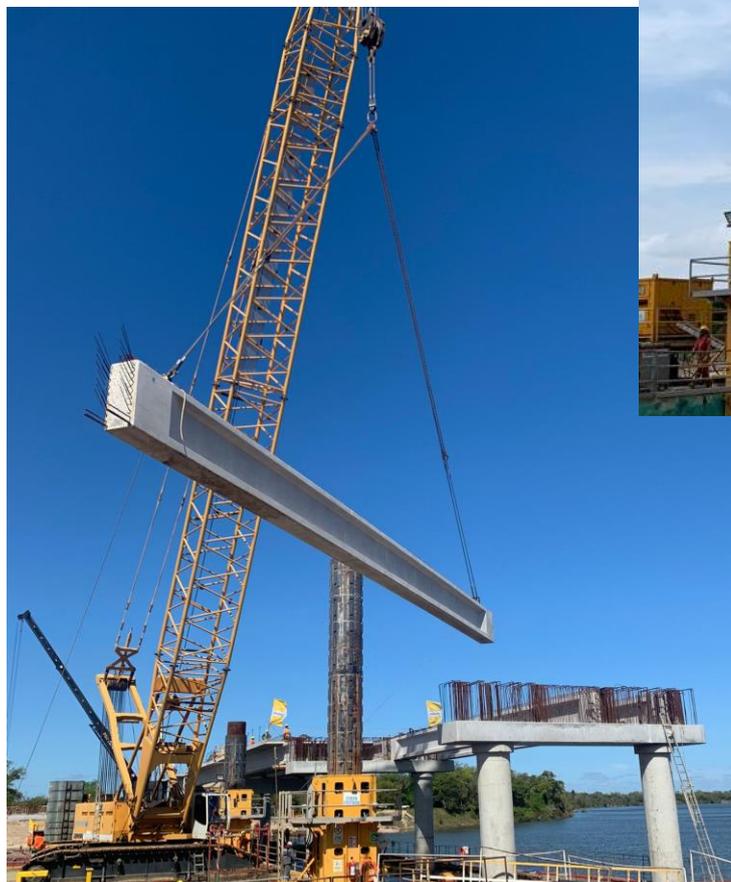
Figura 5: Montaje vigas longitudinales

Se montaron vigas dintel, vigas longitudinales y losetas prefabricadas entre los pórticos 3 y 7.

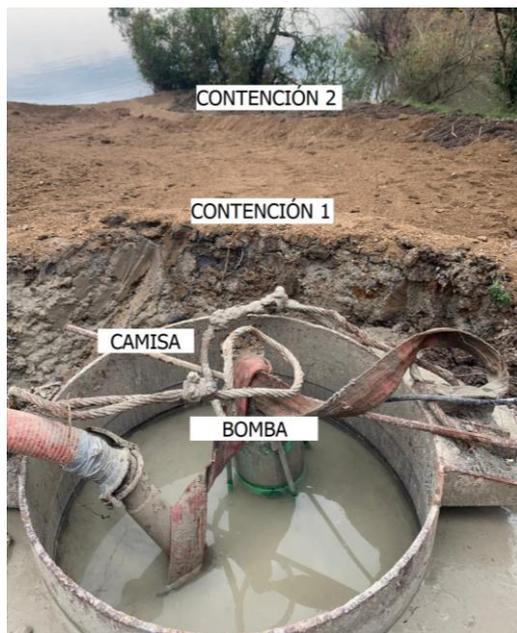
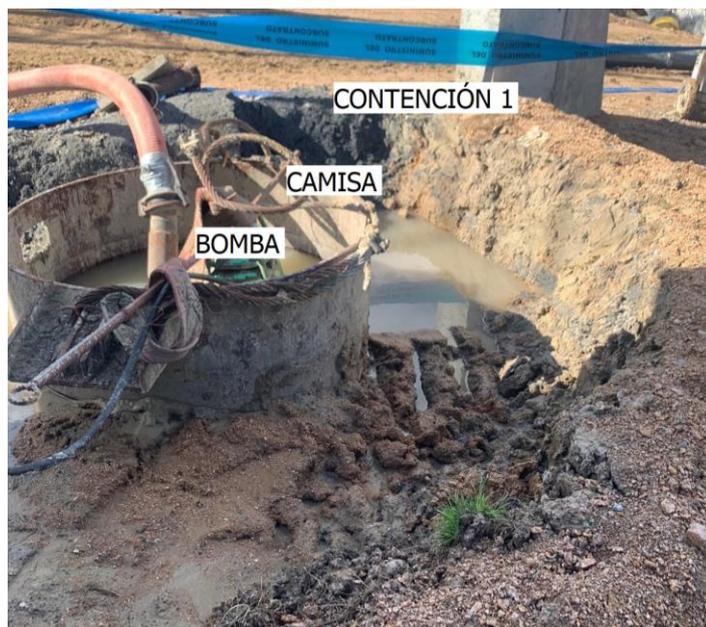
Figura 1 y 2: Zona de bombeo de bentonita con contención

En la parte superior de la camisa se generó un cordón de contención en todo su perímetro con el objetivo de contener la bentonita si supera el nivel superior de la camisa. Debido a la rotura de una manguera, esta contención fue superada y la bentonita salió de la zona de contención.

Se volvió a capacitar al personal involucrado en las tareas en el Plan de Contingencia.
Se anexa registro de capacitación.

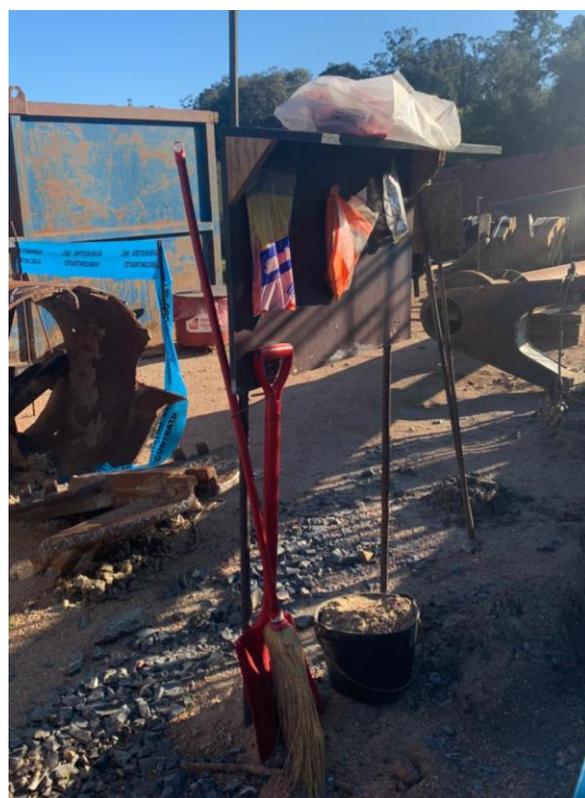
Figura 3: Kit antiderrames

En esta zona se cuenta con kit antiderrames por cualquier eventualidad.
