ESTUDIO DE CARACTERIZACIÓN GEOTÉCNICA

Proyecto: Puente sobre Arroyo Riachuelo
Ruta 1 km 163, Colonia

Solicitante: SACEEM

Informe N°: 917/17

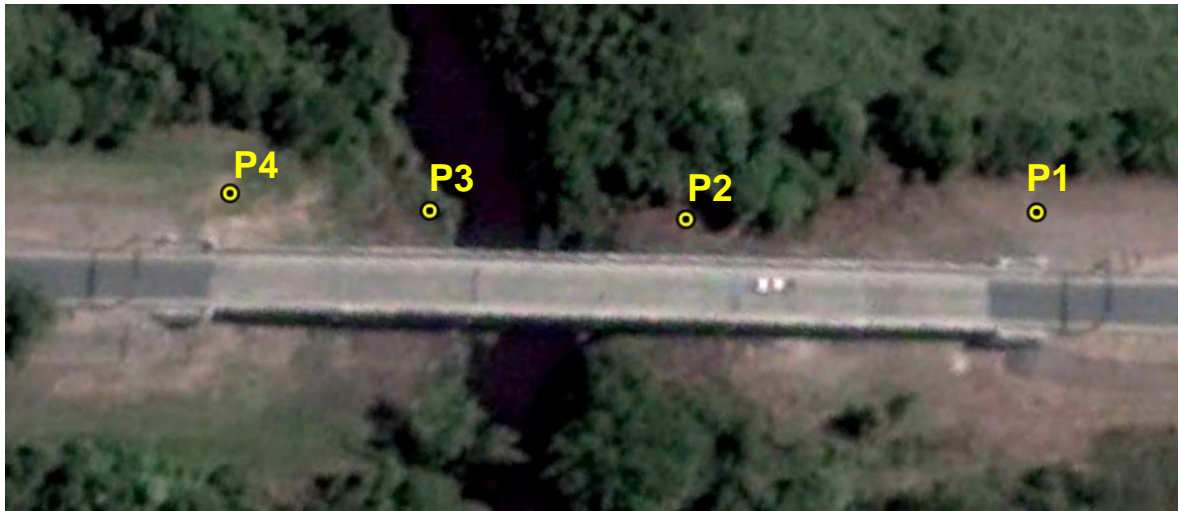
Figura 1. Croquis de ubicación de los puntos de estudio

Se realizaron 4 (cuatro) perforaciones cuyas ubicaciones fueron determinadas por el solicitante, en función de las condiciones de acceso existentes al momento de los trabajos de campo y las características del proyecto, y se ilustran en el croquis de la Figura 1.

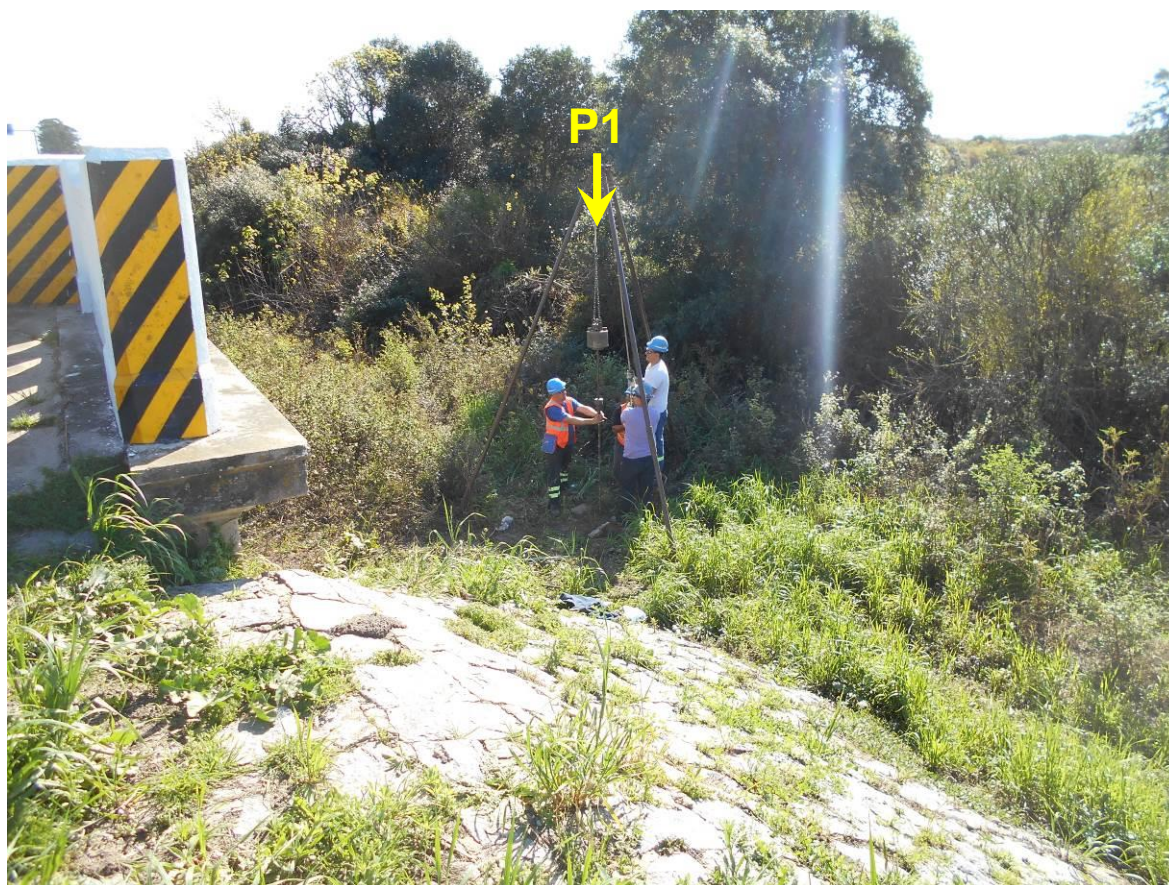
Figura 2. Vista del punto de estudio P1, al momento de los trabajos de campo

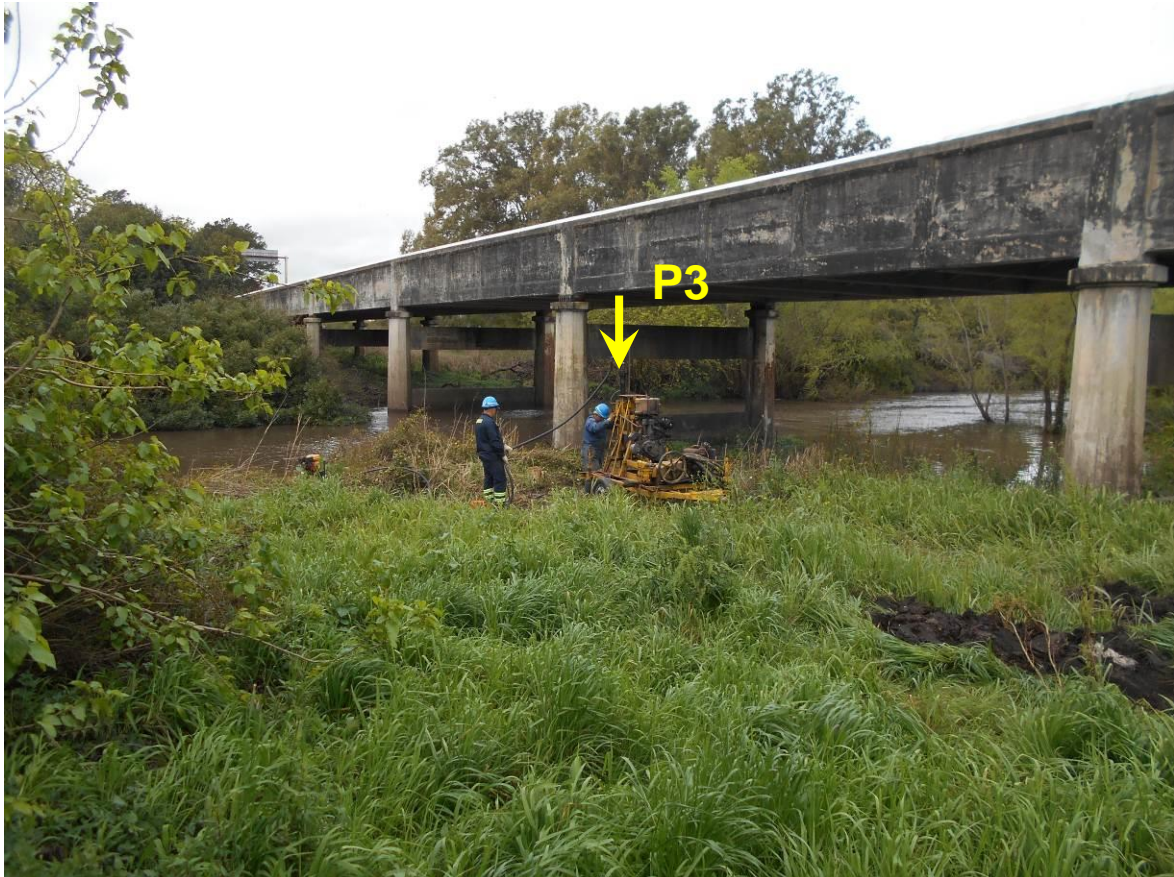
Figura 3. Vista de la zona de estudio desde acceso Oeste con equipo de perforación instalado en el punto P3

Maquesonda modelo Sonda Mach 920, con corona diamantada. La Figura 3 muestra el equipo de perforación empleado instalado en el punto P3.

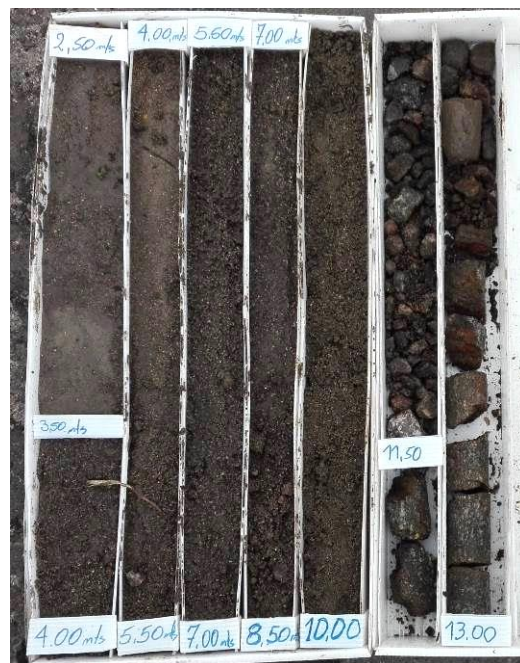
Punto de Exploración **P01**

Tipo de roca	Prof. (m)	% de recup.	RQD
GNEIS	2,50 – 4,00	0	0
	4,00 – 5,50	0	0
	5,50 – 7,00	0	0
	7,00 – 8,50	0	0
	8,50 – 10,00	0	0
	10,00 – 11,50	27	0
	11,50 – 13,00	47	0

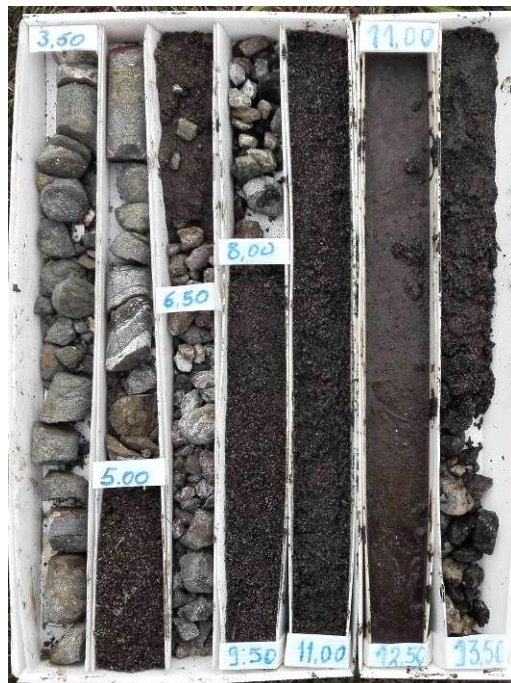
Punto de Exploración **P03**

Tipo de roca	Prof. (m)	% de recup.	RQD
GNEIS	3,50 – 5,00	73	0
	5,00 – 6,50	0	0
	6,50 – 8,00	40	0
	8,00 – 9,50	0	0
	9,50 – 11,00	0	0
	11,00 – 12,50	0	0
	12,50 – 13,50	13	0

profundidades investigadas, del orden de 13m desde el nivel de terreno; la excepción a lo indicado la constituye la roca encontrada en P3, de 3,50m a 5,00m de profundidad, que se presenta moderadamente meteorizada (W_3) y muy fracturada.
