INFORME TRIMESTRAL DE GESTION AMBIENTAL

Obra C/140. Departamento de Canelones.

CONTRATO “Bacheos, sellados y obras complementarias en rutas bajo jurisdicción de la División Regional 1”.

PERÍODO INFORMADO: Agosto, septiembre y octubre del año 2023.

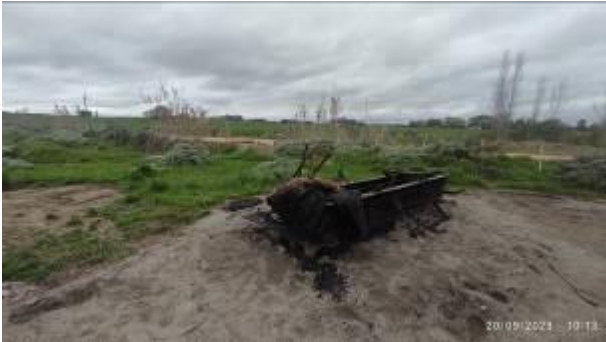
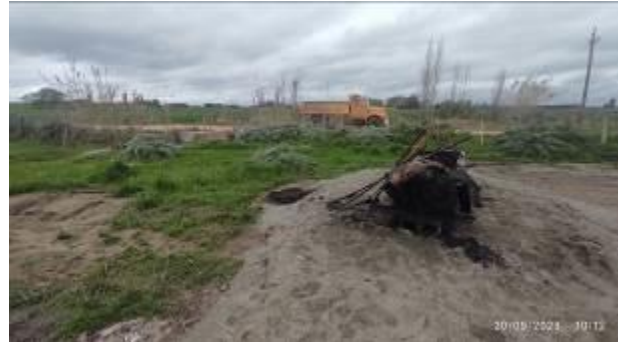
Foto 12.1-1 Derrame de hidrocarburo.

Ref.	Descripción	Requisito
2	<u>Obrador OSUSA Ruta 86 (Lat. 34°35'36.41"S, Long. 55°59'56.87"O)</u> Derrame de hidrocarburo generado por una bandeja esparcidora de asfalto sin dique de contención. <i>Ver Foto 12.1-1</i>	6.2 Decreto 010/2020 – Manual Ambiental de la DNV/2015.
Tipo de NC: 2		Código del hallazgo: EL - 4

N.C. Nro. 2: Obrador OSUSA Ruta 86 (Lat. 34°35'36.41"S, Long. 55°59'56.87"O)
Derrame de hidrocarburo generado por una bandeja esparcidora de asfalto sin dique de contención.

A pedido expreso, se procedió a realizar una contención para la bandeja esparcidora de lechada asfáltica, apoyando la misma y las herramientas de los trabajadores sobre una lona impermeable que impida cualquier posible contaminación en el suelo.

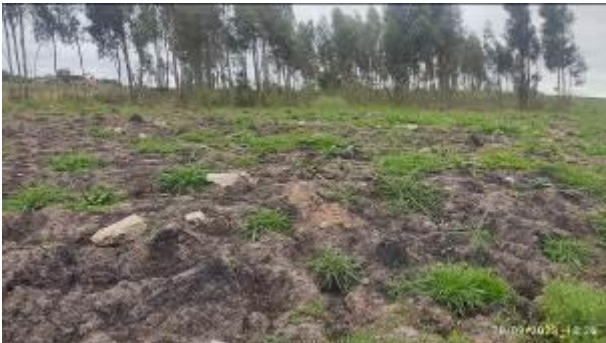
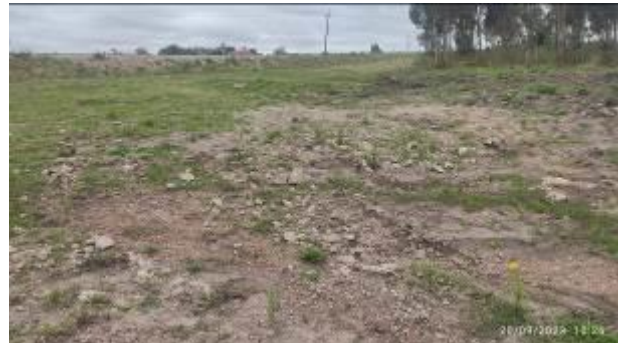
Foto 12.2-1 Restos de escombros de alcantarillas.

Ref.	Descripción	Requisito
3	<u>Ruta 86 Vta.1 (Lat. 34°35'36.41"S, Long. 55°59'56.87"O)</u> Restos de escombros en predio que se utilizó para picar y enterrar las alcantarillas que fueron retiradas. <i>Ver Foto 12.2-1</i>	6.2 Decreto 010/2020 – Manual Ambiental de la DNV/2015.
Tipo de NC: 2		Código del hallazgo: RS - 4

Los escombros de hormigón provenientes de la sustitución de alcantarillas fueron removidos, y reciclados para realizar un estabilizado de camino interno en un terreno privado, previo pedido de su propietario (informado en ITGA correspondiente). En las imágenes se observan restos de escombros que aún no habían sido dispuestos de la misma manera, por lo que se completó la tarea, quedando el predio en óptimas condiciones:

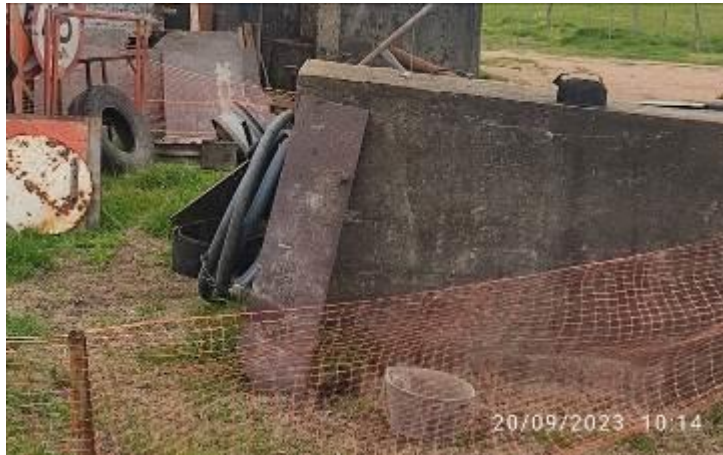
Foto 12.3-1 Neumático y otros recipientes con agua estancada.

Ref.	Descripción	Requisito
1	Cubierta sin cubrir con acumulación de agua en el obrador. <i>Ver Foto 12.3-1</i>	PGA de OSUSA
Código del hallazgo: RS - 4

Se procedió a trasladar dicha cubierta a “Neumáticos Carrasco”, para trasladarlo con nuestro gestor autorizado para su disposición final GENEU.

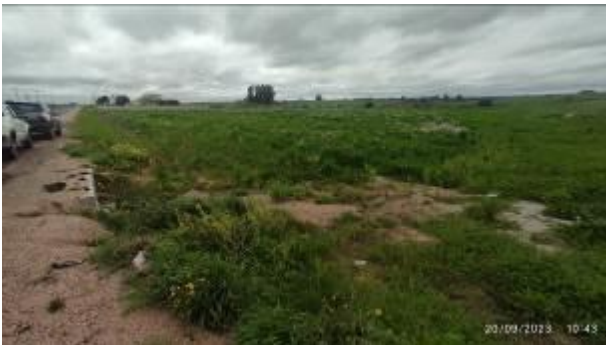
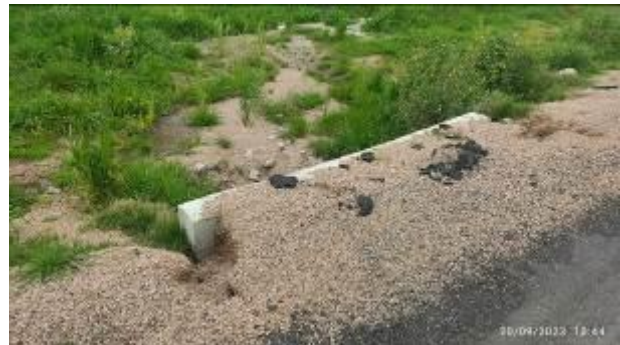
Foto 12.4-1 Restos de materiales y erosión en alcantarilla de Ruta 86.

Ref.	Descripción	Requisito
2	Restos de materiales y erosión en alguna de las alcantarillas terminadas de Ruta 86. <i>Ver Foto 12.4-1</i>	PGA de OSUSA
Código del hallazgo: RS – 4, PF-10

Se procedió a restituir el área:

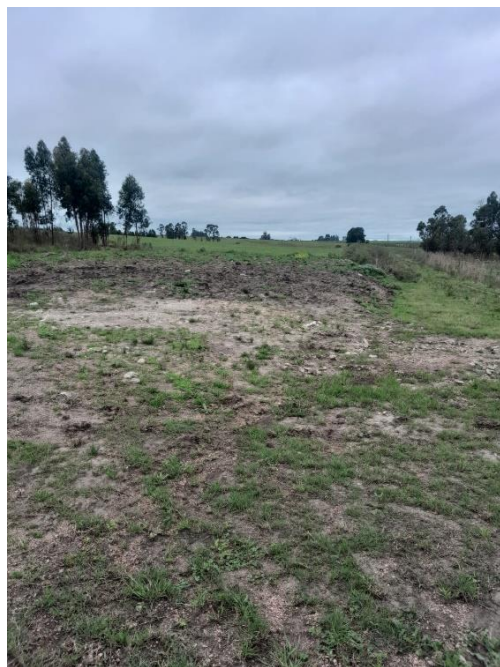
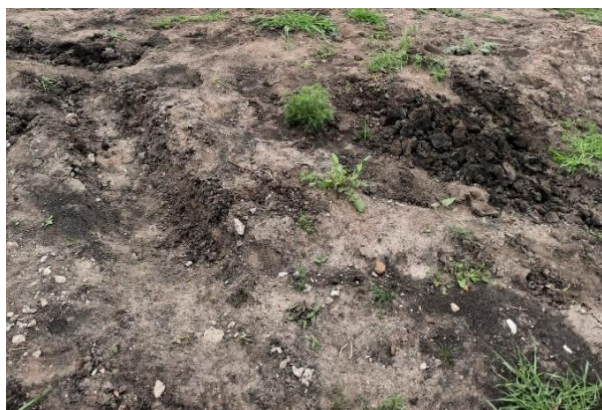
N.C. Nro. 3: Ruta 86 Vta.1 (Lat. 34°35'36.41"S, Long. 55°59'56.87"O)

Restos de escombros en predio que se utilizó para picar y enterrar las alcantarillas que fueron retiradas.

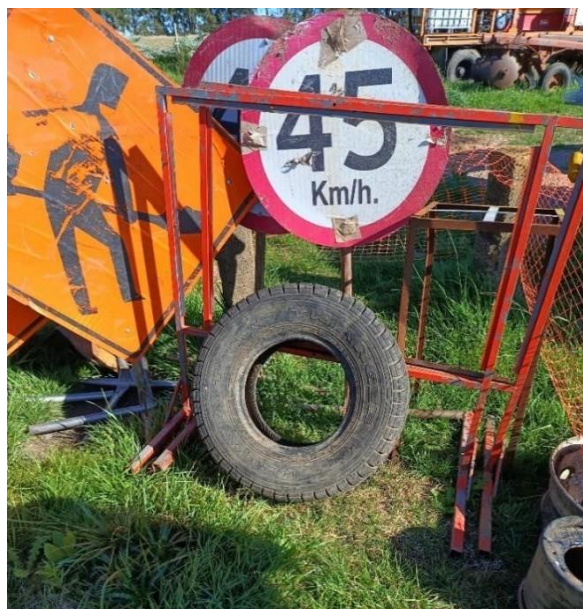
OBS. NRO. 1: Cubierta sin cubrir con acumulación de agua en el obrador.

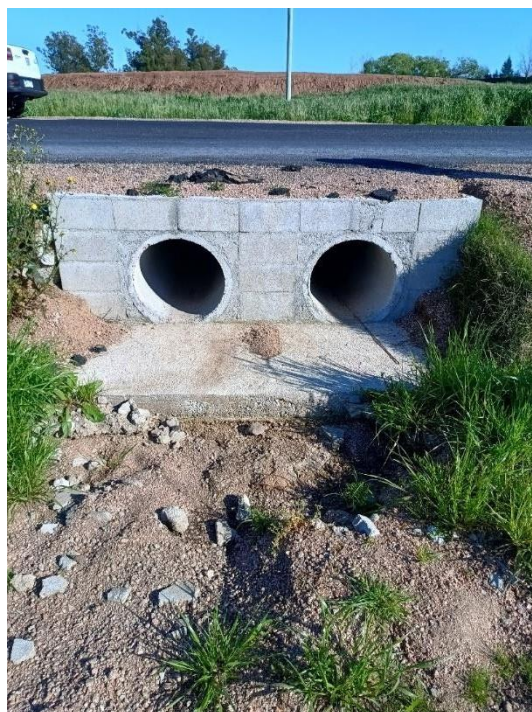
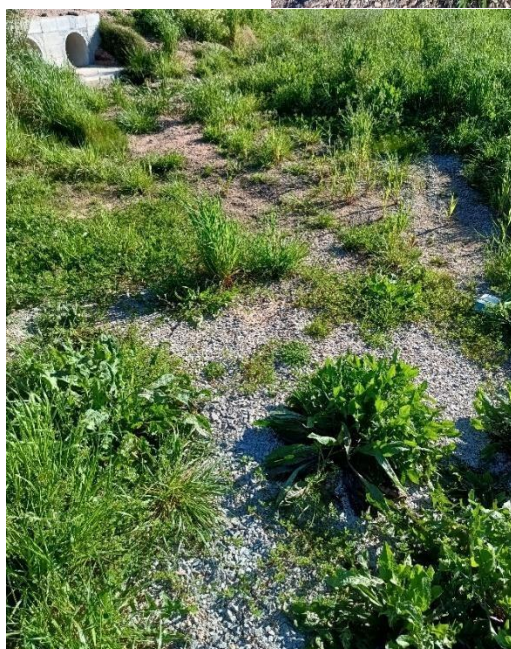
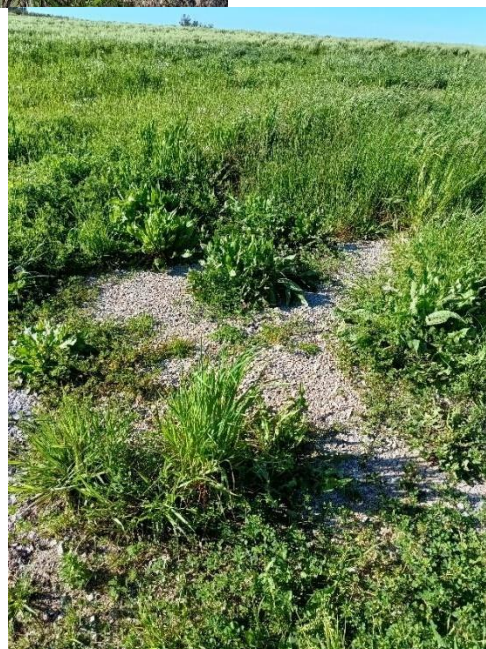
OBS. NRO. 2: Restos de materiales y erosión en alguna de las alcantarillas terminadas de Ruta 86.
