# INFORME DE AUDITORIA AMBIENTAL

**Obra:** Contrato de ampliación P/34 - 30/10/2023

En esta oportunidad se auditó el únicamente el cierre de “Construcción de un puente losa en la ciudad de Florida en la calle Calleros sobre trinchera ferroviaria”.

**Construcción de un puente losa en la ciudad de Florida  
en la calle Calleros sobre trinchera ferroviaria.**

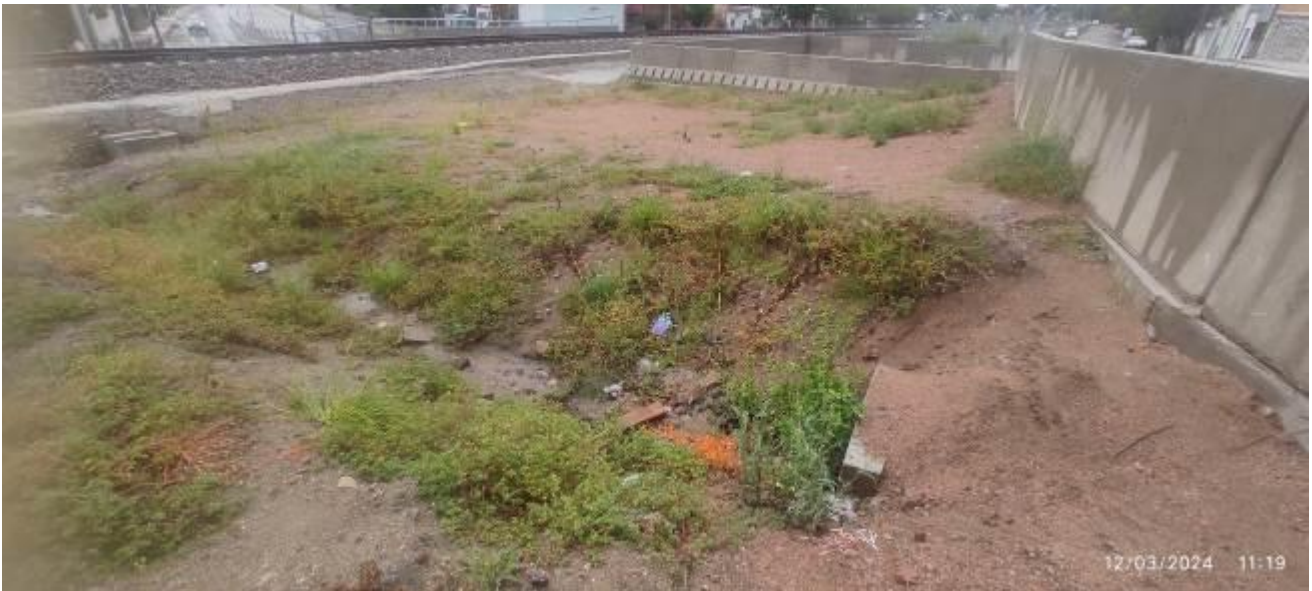
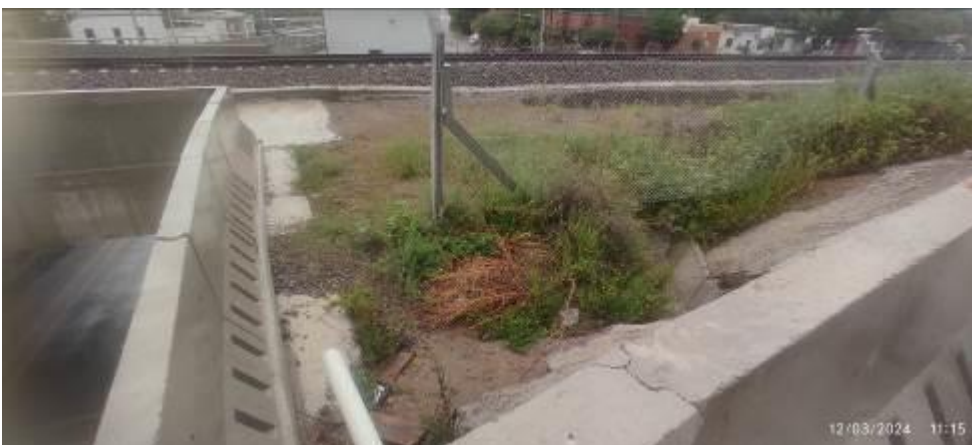
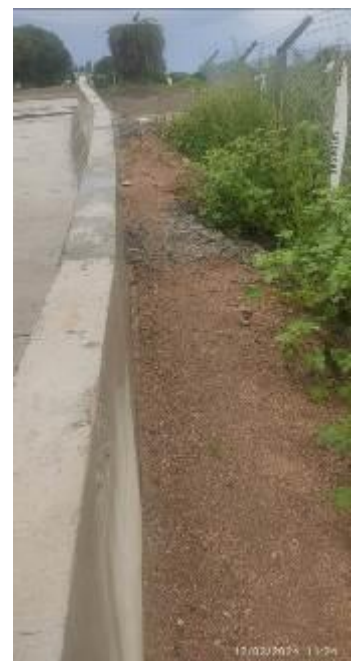
Se encuentran residuos de obra como tablas de encofrado y varias erosiones del suelo en el perímetro de la obra (referencia de estos desvíos en NC 2 y 3).

Ref.	Descripción	Requisito
2	Residuos de obra en el entorno. (Foto 12.1-1)	12.1 Manual Ambiental de la DNV/98.
Tipo de NC: 2		Código del hallazgo: <b>RS-10</b>

Foto 12.1-1 Residuos de obra.

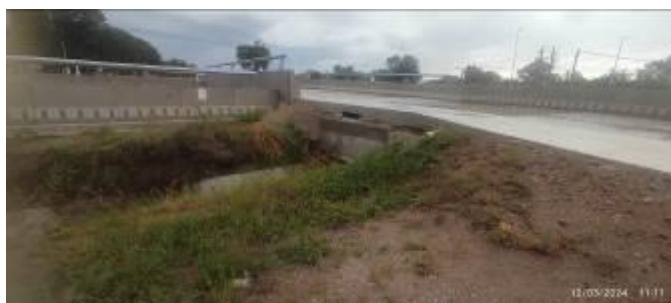
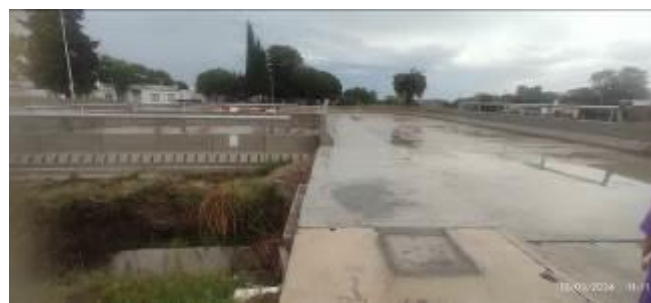
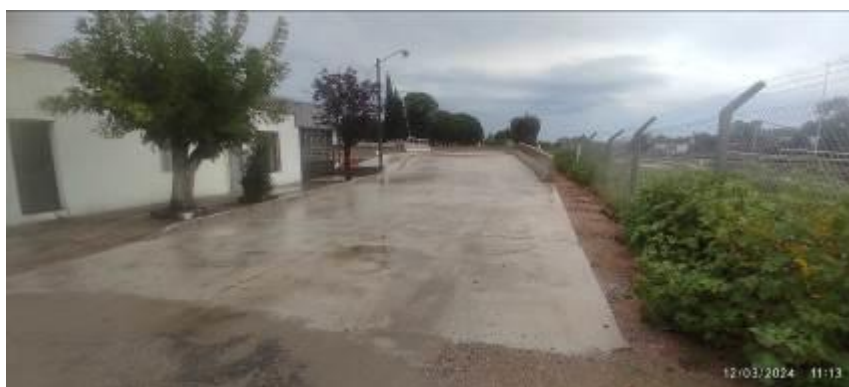
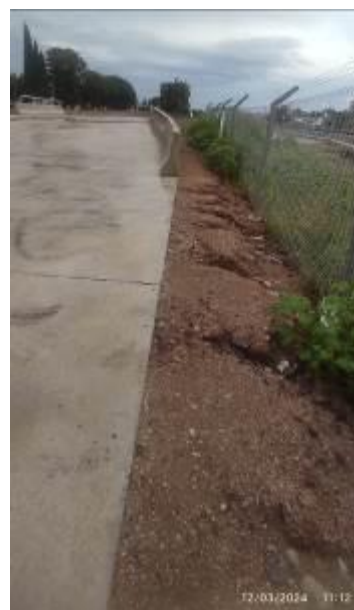
Ref.	Descripción	Requisito
3	Erosiones en el perímetro de la obra y suelo sin recuperación ambiental. (Foto 12.2-1)	12.1 Manual Ambiental de la DNV/98.
Tipo de NC: 2		Código del hallazgo: <b>PF-10</b>

Foto 12.2-1 Erosiones y falta de recuperación ambiental del suelo del entorno

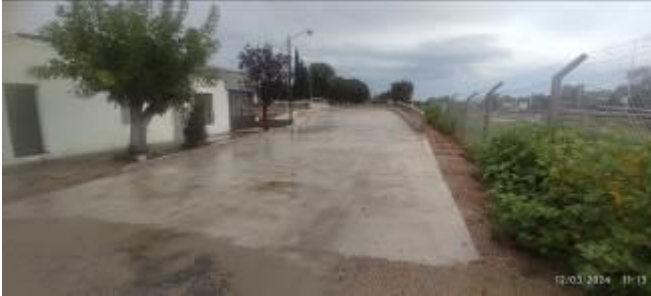
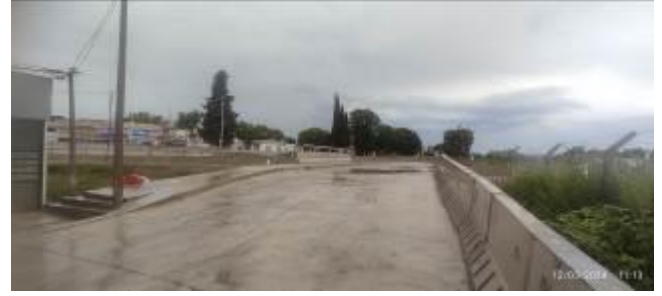
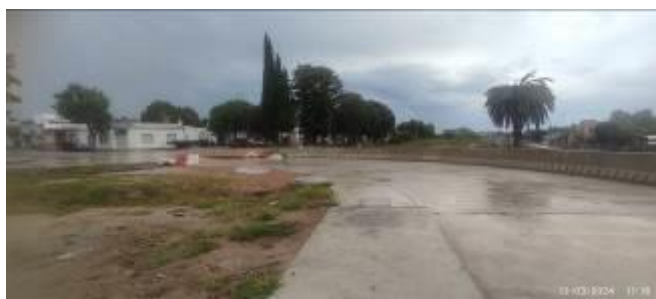
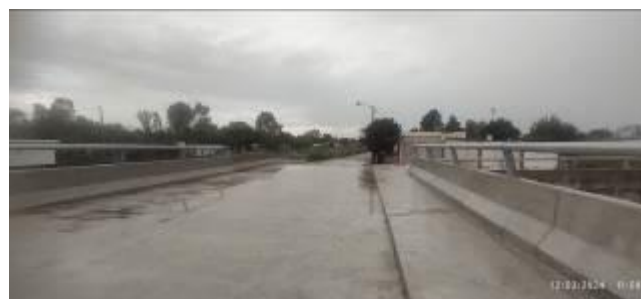
Foto 12.3-1 Vistas del entorno de obra.

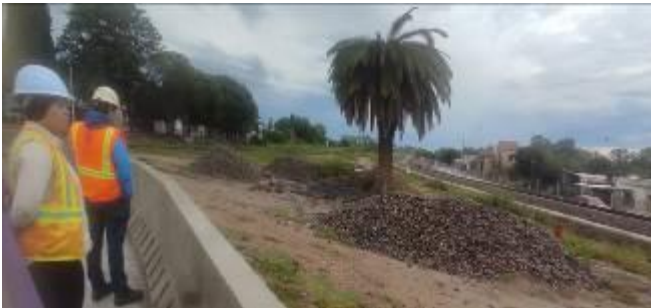
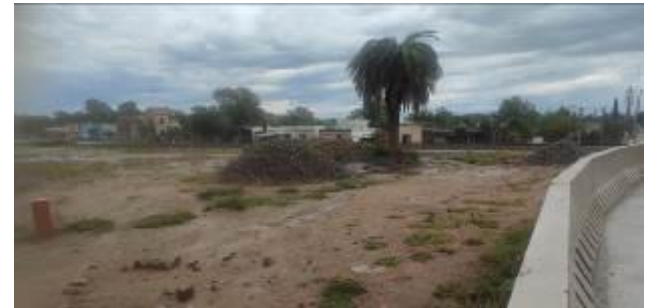
Hay acopios de la obra de la vía férrea y suelo sin capa vegetal en el entorno, se sugiere a la contraparte de la regional establecer las responsabilidades de la recuperación ambiental del entorno de obra compartido con CCFC – Consorcio Constructor Ferrocarril Central para asegurar el control y seguimiento de la recuperación ambiental.

Foto 12.3-2 Acopios y falta de recuperación ambiental en predio lindero a la obra.

Asegurar se delimiten las tareas de recuperación ambiental en el entorno de la obra, existen acopios de materiales usados en la obra de la vía férrea y áreas de suelos sin capa vegetal en el entorno de obra que es necesario recuperar. Se han de asignar las responsabilidades adecuadas para la eficacia de la recuperación ambiental del entorno. (Ver Foto 12.3-2).
