Ref.: Licitación C-144 Rehabilitación y ensanche de firme de Ruta N°12, tramo Ruta N°60 (351k910) – Fin de variante s/A° de los Canelones (374k650).

Informe Trimestral de Gestión Ambiental

SEGUNDO INFORME TRIMESTRAL DE GESTIÓN AMBIENTAL

Licitación C-144 Rehabilitación y ensanche de firme de Ruta N°12, tramo Ruta N°60 (351k910) – Fin de variante s/A° de los Canelones (374k650).

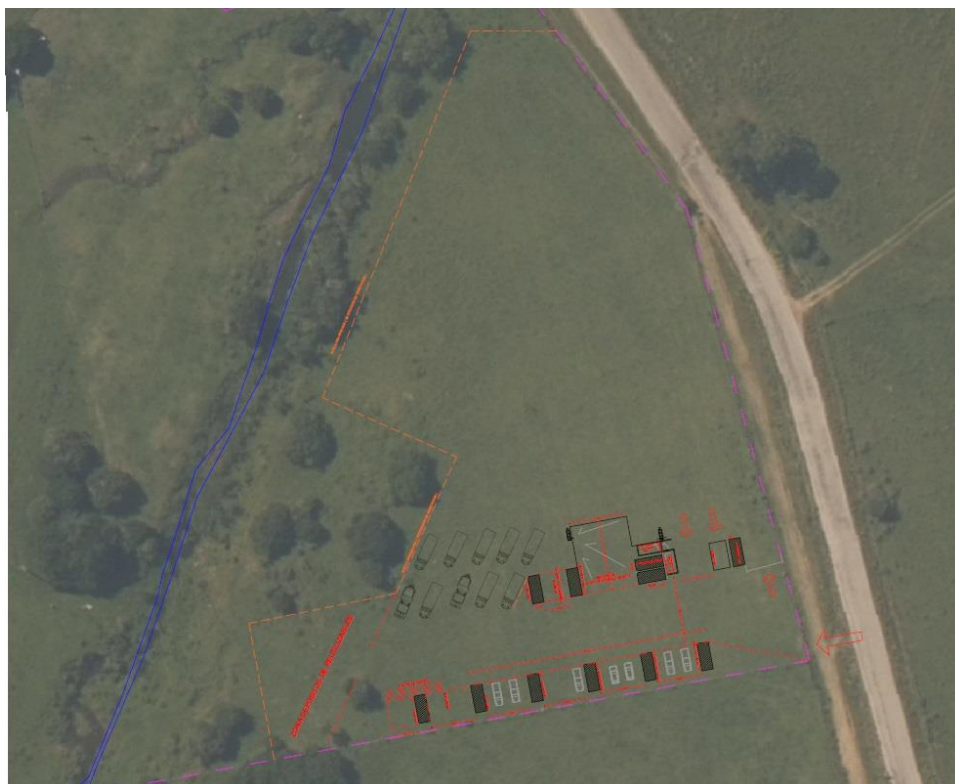
A continuación, se adjunta ilustración con la distribución del obrador dentro del predio.

A continuación, se describen las siguientes instalaciones que se encuentran en el obrador:

- 4 contenedores de 20 pies para oficinas
- 1 contenedor de 20 pies para laboratorio de obra
- 1 contenedor de 20 pies para comedor
- 1 contenedor de 20 pies para pañol
- 1 contenedor de 20 pies para taller
- Espacio destinado para ubicación de maquinaria vial y camiones involucrados
- Espacio destinado para el acopio de materiales de obra
- Pileta para lavado de mixer y herramientas utilizadas en la elaboración de hormigón
- Pileta para contención de hidrocarburos, productos químicos y residuos peligrosos

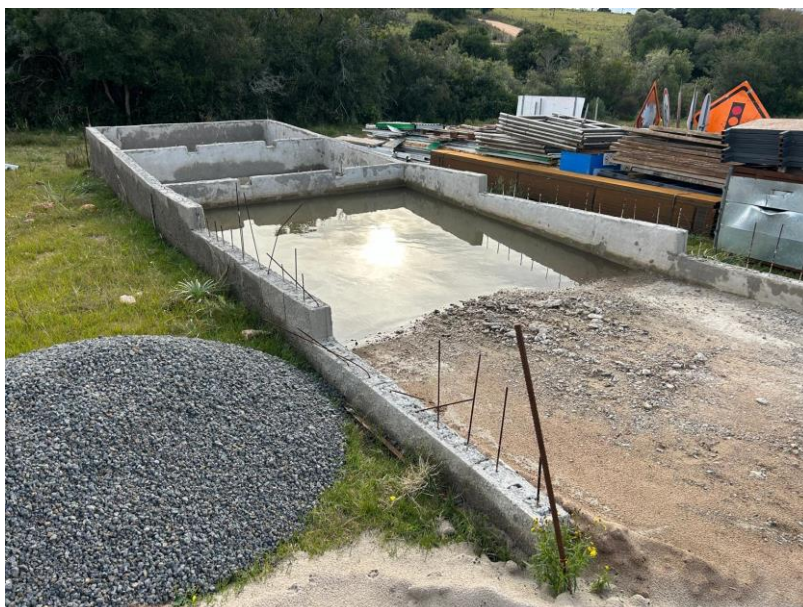
Se construyó en el obrador una pileta para el lavado de mixers, bomba y herramientas involucradas en las tareas de elaboración, transporte y llenado de hormigón para construcción de alcantarillas H, cabezales en sitio y cabezales prefabricados. La misma cuenta con rampa de acceso para los equipos y 2 piletas decantadoras de sedimentos. El agua que se almacena ahí luego de las tareas de limpieza es reutilizada para la elaboración de tosca cemento y hormigón en sitio. De esta forma se obtiene un sistema cerrado de utilización del recurso y se evita el tratamiento de la misma y posterior disposición final.

El lavado de las canaletas del camión mixer junto con las herramientas utilizadas en las tareas de hormigonado, es realizado en la pileta construida en el obrador con dicho fin. El agua acumulada en la misma luego es reutilizada para la elaboración de tosca cemento y hormigón en sitio.

La limpieza de las herramientas que se utilizaron para la elaboración de hormigón en sitio se realizó en la pileta ubicada en el obrador para dicho fin. Una vez terminados los cabezales, se trasladaron las herramientas con sumo cuidado para su correcta higiene.

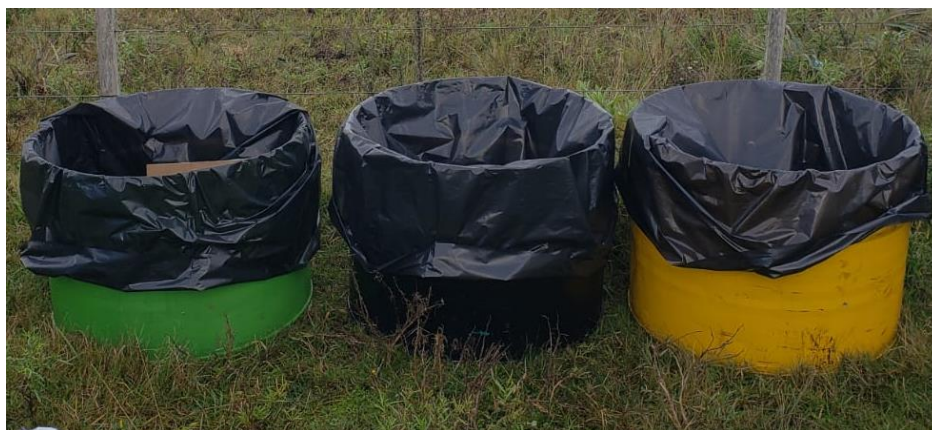
Se adjunta foto con los recipientes debidamente identificados con su color dependiendo del residuo a gestionar.

Los residuos se clasifican transitoriamente en el lugar de generación, acopiándose en el obrador en recipientes debidamente identificados.

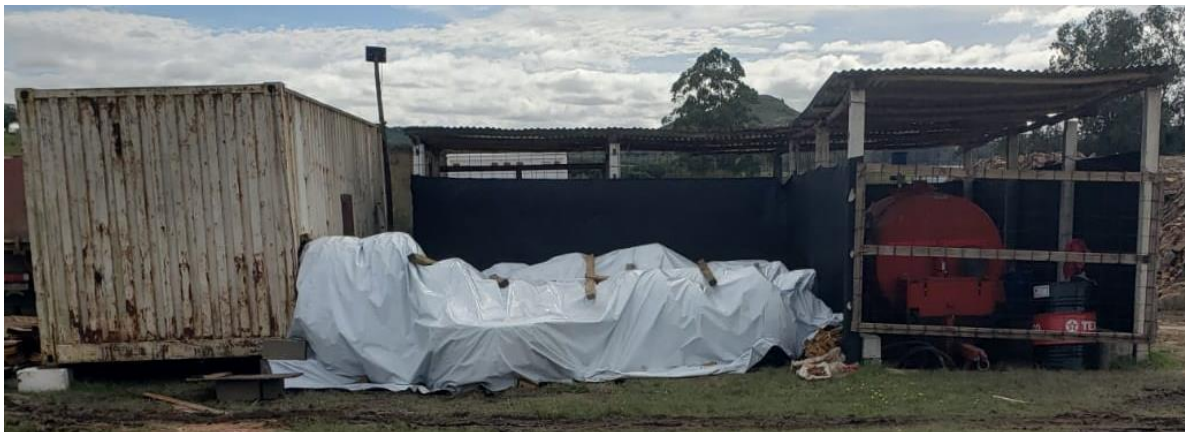
Los Productos químicos se dejan sobre bandejas en un depósito construido para tal fin, debidamente ventilado. Se cuenta con las fichas de seguridad de los diferentes productos utilizados. Se adjunta ilustración del recinto construido para tal fin.
