INFORME AMBIENTAL FINAL (IAF)

Licitación Pública C/136

“Rehabilitación Ruta 6: tramo A° Mansavillagra (169km400) – By-pass
Ruta 14 (194km725)”

Febrero 2025

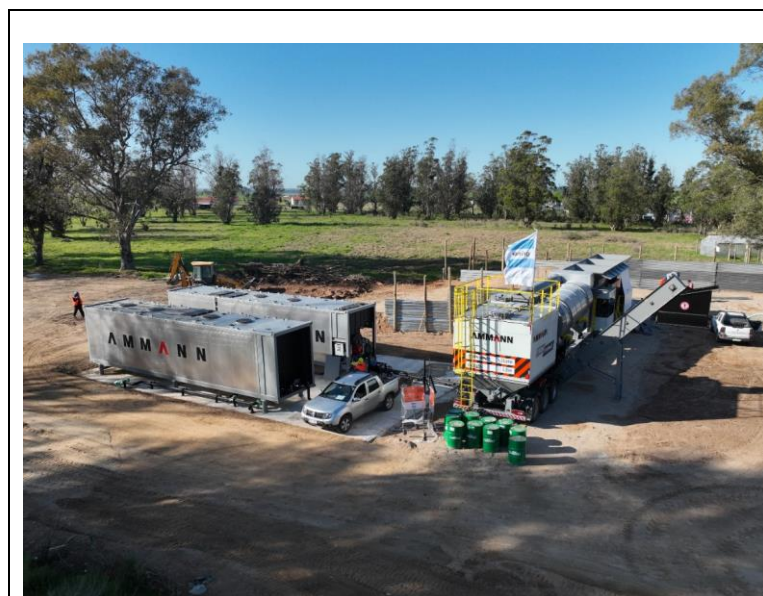
Condiciones del predio durante la operativa de la Planta

Se realizó una limpieza general y nivelación del lugar.

Se hizo una restauración del lugar, a continuación, se muestran las fotos.

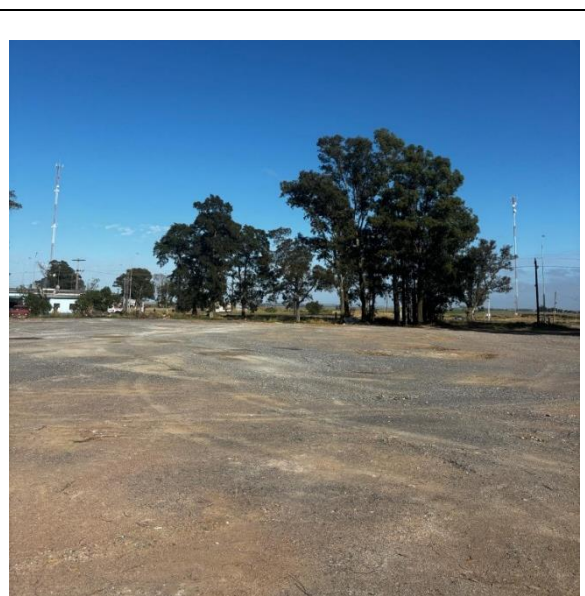
Condiciones del predio luego del abandono

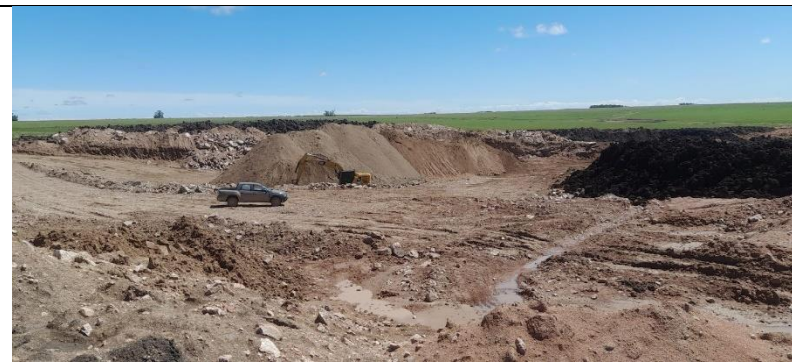
Condiciones del predio durante la explotación de la cantera

Las tareas de restauración se focalizaron en suavizar y reperfilear los taludes existentes, empleando la misma maquinaria utilizada durante la extracción del material.

En acuerdo con el propietario del predio, mediante nota de conformidad, la zona intervenida se dejó abierta, cerrando la descarga al curso superficial para generar una acumulación de agua superficial disponible para ser utilizada a futuro por el propietario.

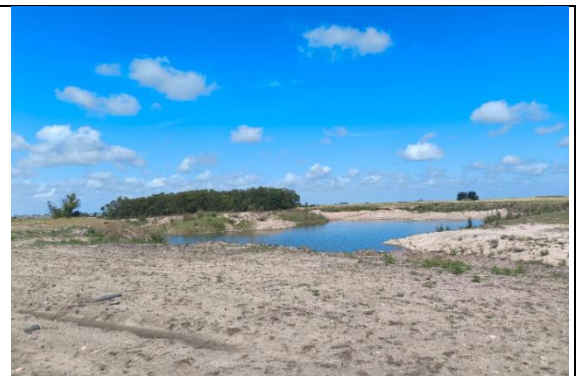
Condiciones luego la restauración

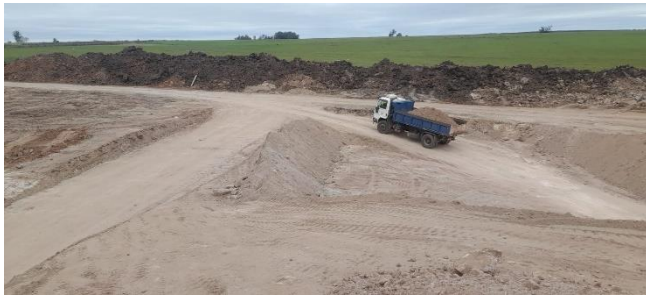
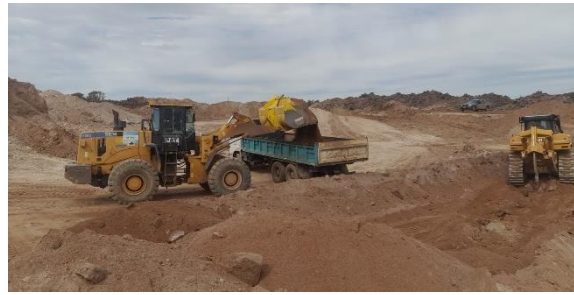
Explotación Cantera

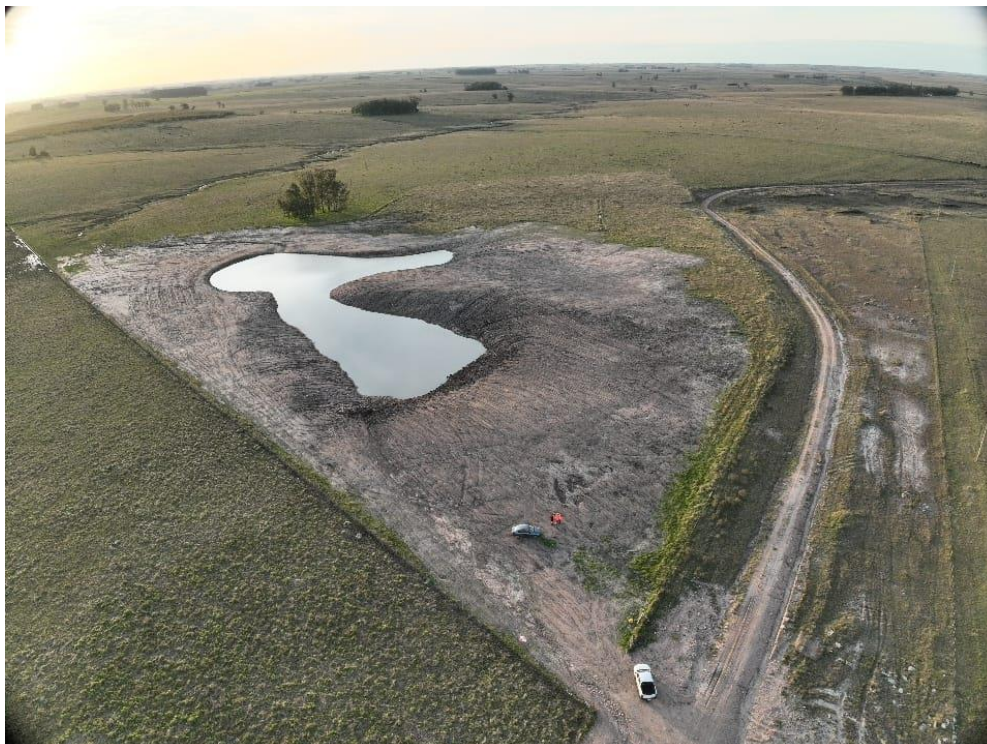
Cantera restaurada

Las tareas de restauración se focalizaron en suavizar y estabilizar los taludes existentes, empleando la misma maquinaria utilizada durante la extracción del material y manteniendo una relación 2H:1V y una pendiente de 50%. En acuerdo con el propietario del predio, la zona intervenida se dejó abierta, con depósito de agua superficial disponible para ser utilizado a futuro por el propietario (se anexa nota conformidad del propietario).

El material proveniente del destape de las áreas de avance fue acondicionado en el terreno, armonizando con el paisaje circundante del lugar (ver fotos)
