INFORME TRIMESTRAL GESTION AMBIENTAL DE OBRA

INFORME TRIMESTRAL DE GESTIÓN AMBIENTAL

Proyecto	Licitación pública C/158 "Ruta 6, conectividad Norte sur a través del Puente 329 km sobre el Rio Negro, tramo: Puente sobre el Rio Negro - Ruta 26"	
Contratante	CVU	
Financiamiento	CVU

Fecha: 11/11/2024

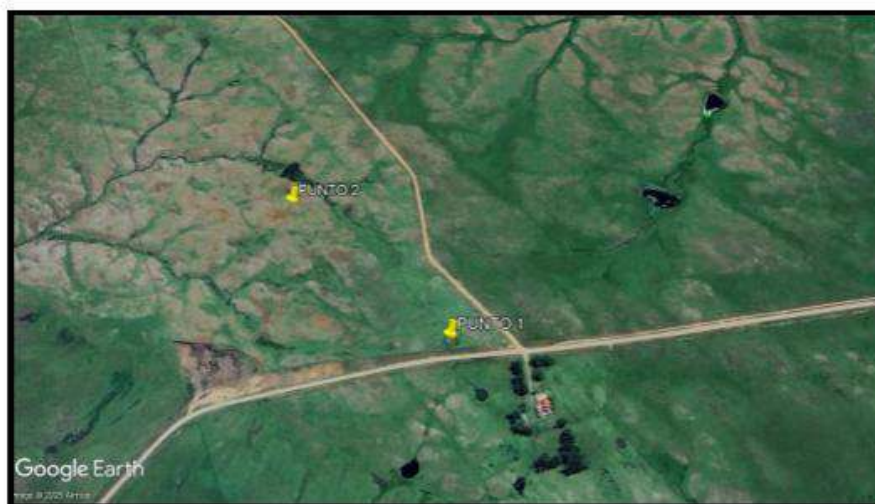
Figura 1: Ubicación de los puntos de monitoreo.

Tabla 1: Coordenadas geográficas de los puntos de monitoreo junto a su N° de Protocolo asociado.

SITIO	N° DE PROTOCOLO	COORDENADAS GEOGRÁFICAS	
		LATITUD	LONGITUD
PUNTO 1	200204	32°18'14.74"S	55° 6'47.53"O
PUNTO 2	200205	32°18'5.27"S	55° 7'1.71"O

PUNTO	PARÁMETROS	MÉTODOS	UNIDADES	LQM ⁽¹⁾	LÍMITE LEGAL ⁽²⁾	RESULTADOS
PUNTO 1	Material Particulado (PM 2,5)	EPA METHOD 40 CFR 50 APP L	µg/m³	1	25 ⁽³⁾	9
PUNTO 2	Material Particulado (PM 2,5)	EPA METHOD 40 CFR 50 APP L	µg/m³	1	25 ⁽³⁾	10

Los parámetros analizados **CUMPLEN** en todos los puntos monitoreados con los límites obligatorios establecidos en el Decreto N°135/21: Reglamento de Calidad de Aire de Uruguay.

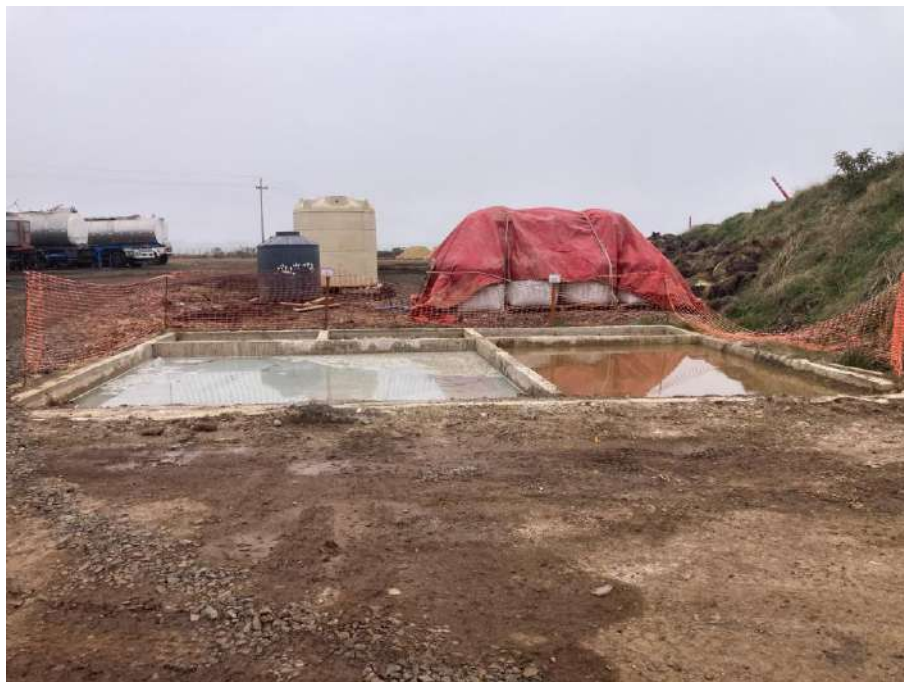
Imagen N°2: Piletas de lavado de mixers y herramientas con hormigón (izquierda) y piletas de efluentes de máquinas y camiones (derecha).

- Se cuenta con bandejas antiderrames para los generadores de energía.
- Se realizaron piletas de lavado para mixers y herramientas en contacto con hormigón en el obrador al lado de un tanque australiano para poder reutilizar el agua de lavado en la producción de hormigón.

- Se realizaron también pileta de lavado para máquinas y camiones, la cual cuenta con un sifón para realizar la separación de grasas y aceites en la primer pileta.

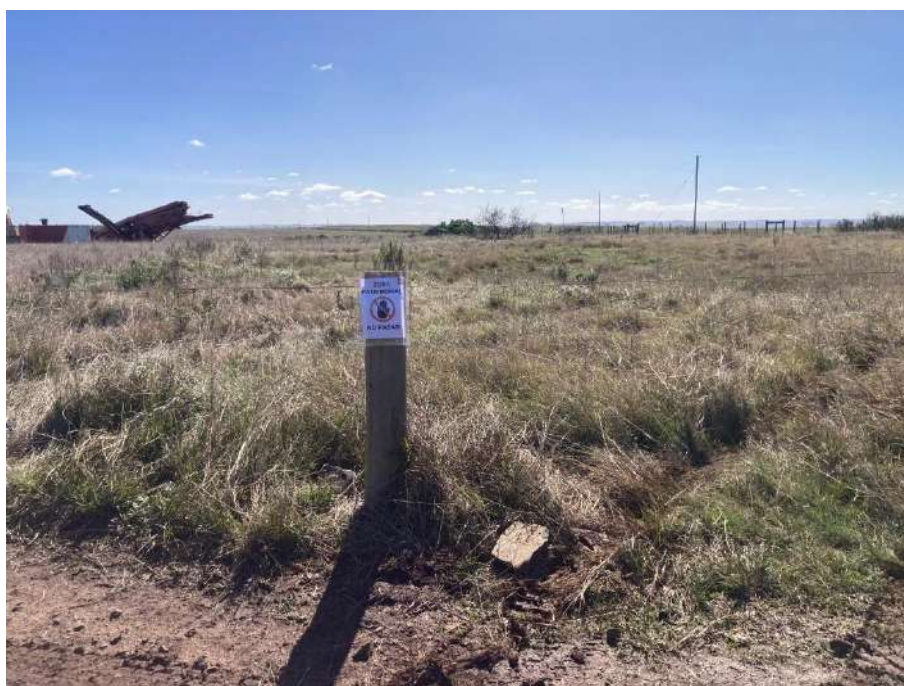
Imagen N°3: Zona de delimitada de hallazgos arqueológicos dentro del padrón 18365 de Tacuarembó de la cantera.

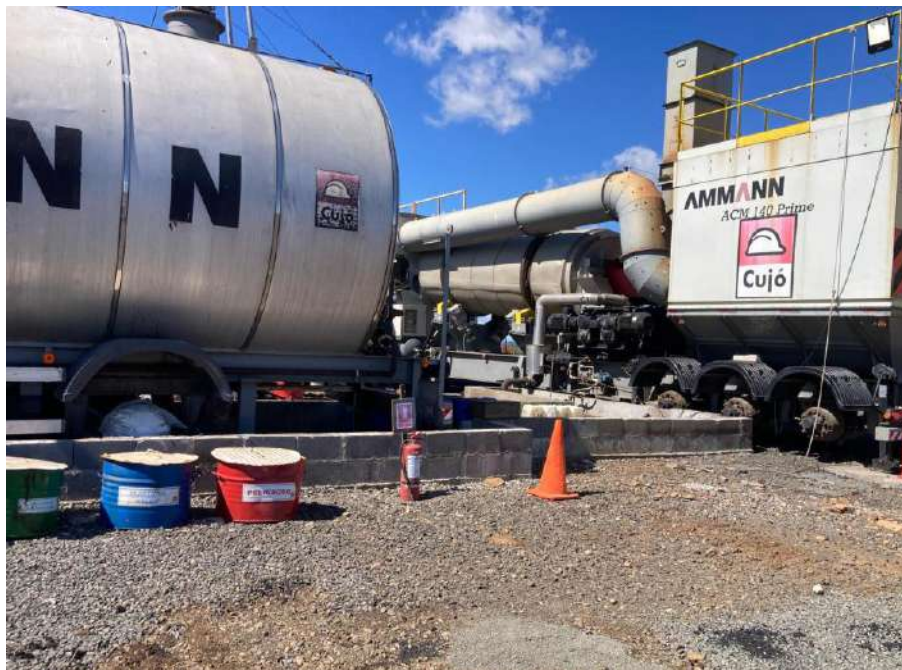
Imagen N°4: Bandeja para la planta asfáltica.

- Se cuenta con carteles advirtiendo sobre el uso de EPP y con extintores para el combate de incendios.
- Se realizó la instalación de la planta asfáltica con las bandejas impermeables con piso y bloques de hormigón debajo de los tanques de combustible y asfalto.
- Se realizaron mediciones en chimenea de la planta asfáltica a principio de agosto según R.M. 1058/2024 de la cantera del Padrón N°13865 de Tacuarembó.
- Se efectuaron mediciones de Calidad de aire en 24 hrs en 2 puntos dentro del obrador, uno frente al vecino más cercano (del otro lado de la ruta) y otro cercano a la planta asfáltica.

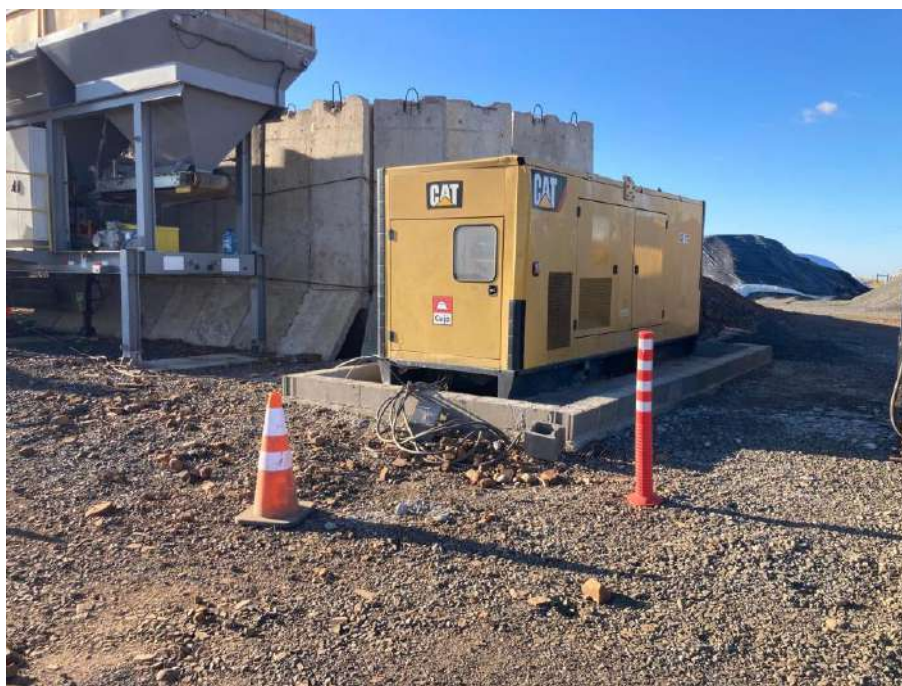
Imagen N°5: Bandeja para el generador de la planta asfáltica.

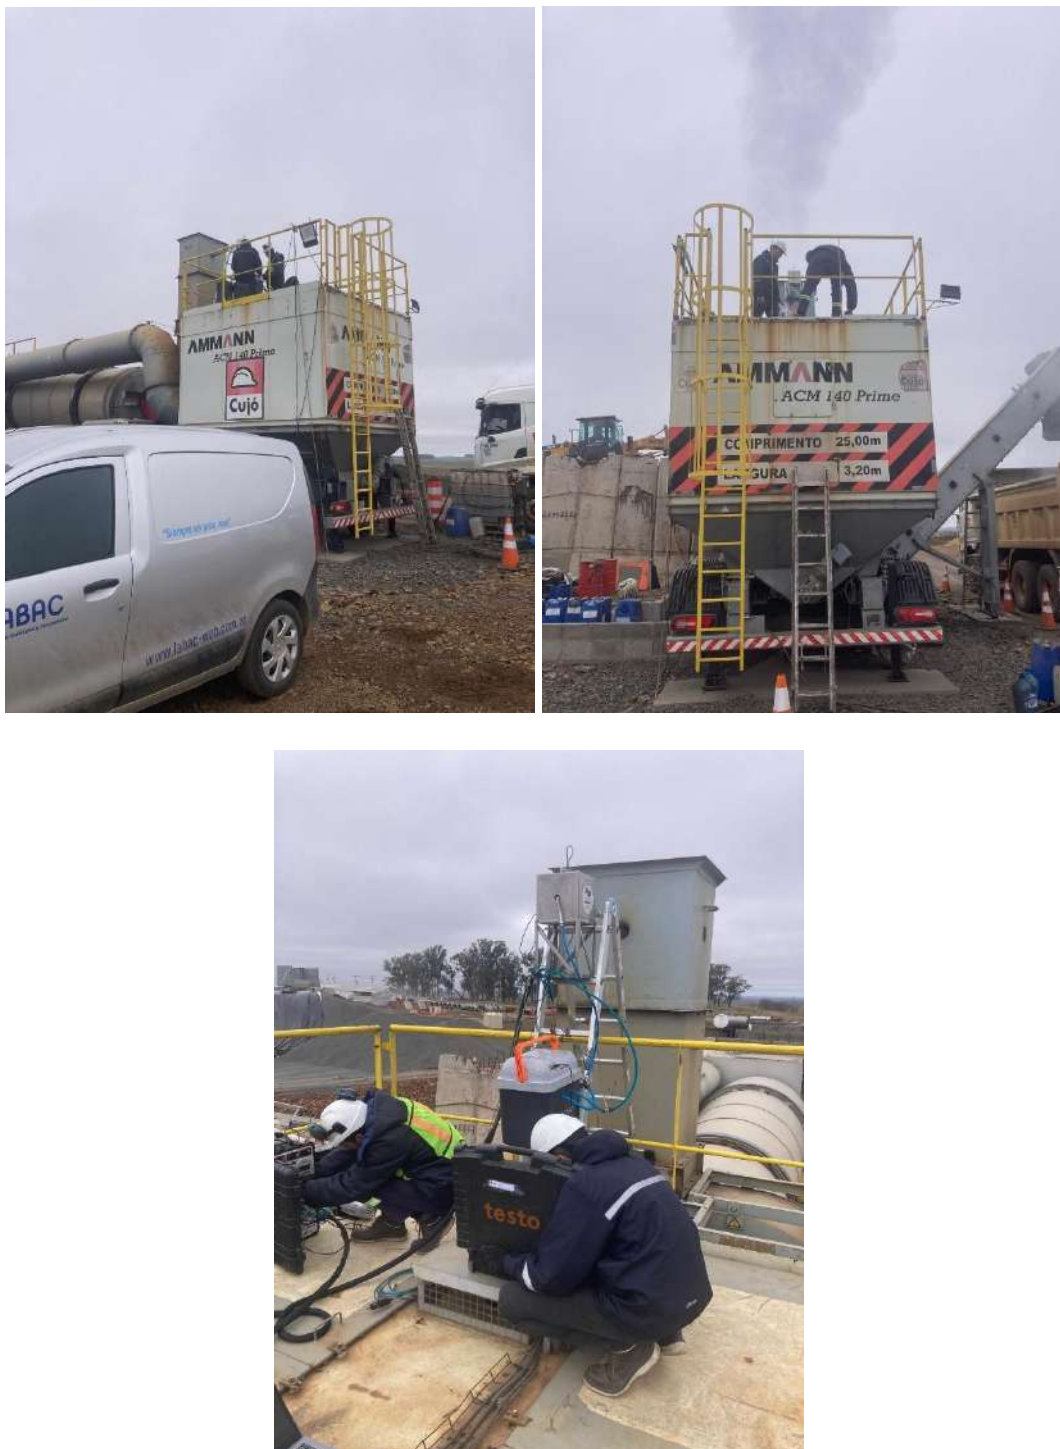
Imagen N°6, 7 y 8: Mediciones de emisiones en Chimenea de la planta asfáltica realizadas el 06/08/2025.

El 06/08/2025 se realizaron mediciones en chimenea de la planta asfáltica. A continuación, se presenta una tabla resumen con los resultados, en los anexos se encuentra el informe completo.

CONCLUSIÓN: Los parámetros analizados **CUMPLEN** con la normativa de referencia.

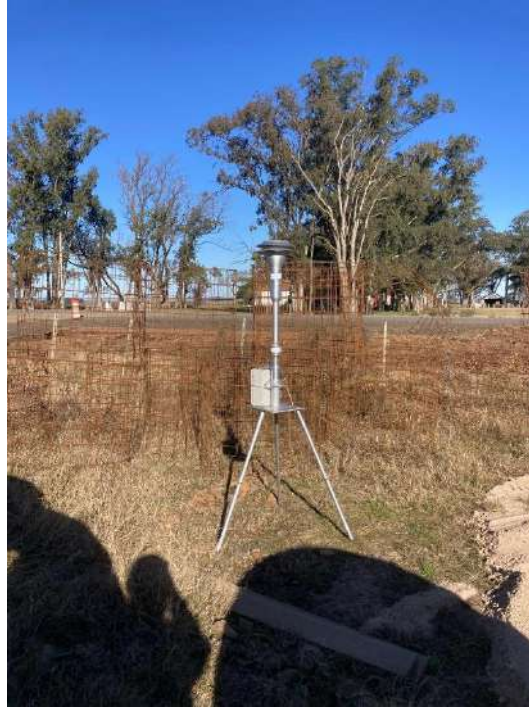
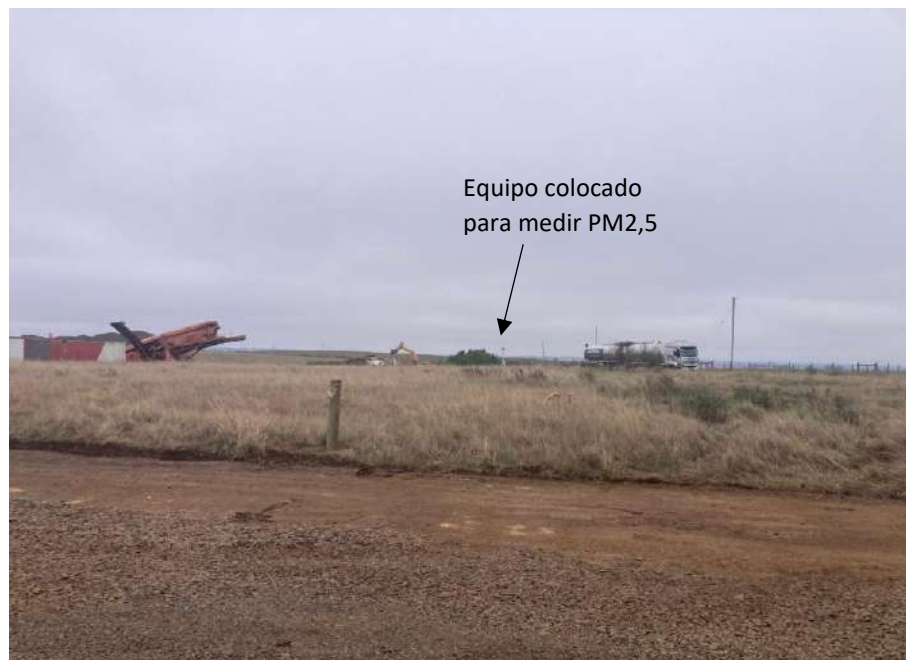
Imagen N° 9 y 10: Mediciones de Calidad de aire en 2 puntos (frente a vecino del otro lado de la ruta y cerca de la planta asfáltica) realizadas del 05 al 06/08/2025.

El 05/08/2025 inició la medición de calidad de aire en las inmediaciones del obrador, las instalaciones para el muestreo se dejaron por 24 hrs. Como se observa a continuación, el punto 1 es el vecino más cercano, frente a la ruta 6, se presenta una tabla resumen con los resultados, en los anexos se encuentra el informe completo.

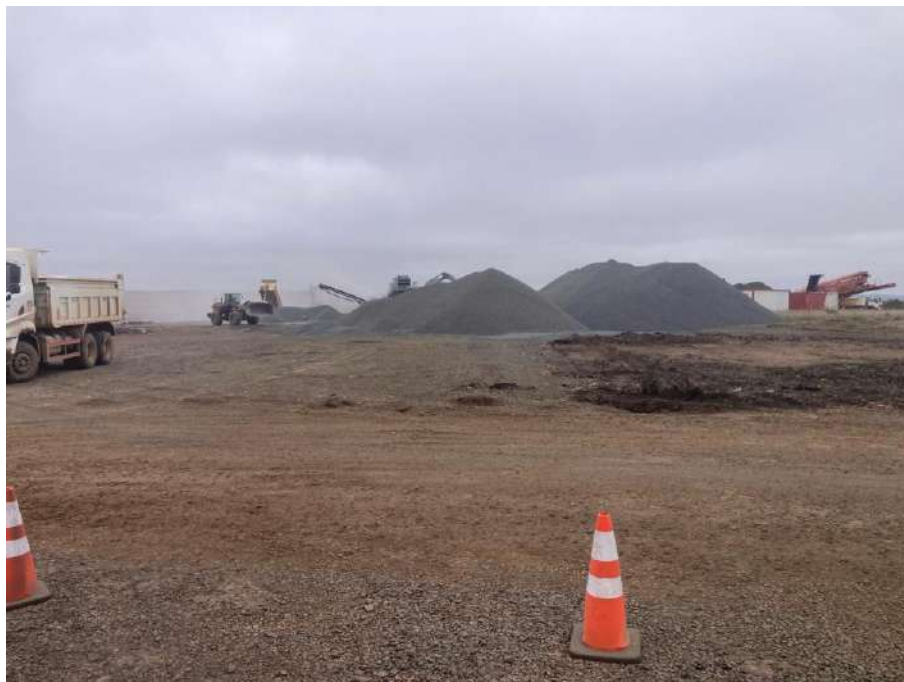
Imagen N°11: Trituradoras trabajando mismo día de monitoreos de calidad de aire 06/08/2025.

- Para disminuir las emisiones de polvo al aire de las trituradoras ubicadas en la cantera se cuenta con rociadores de agua incorporados en los mismos equipos.

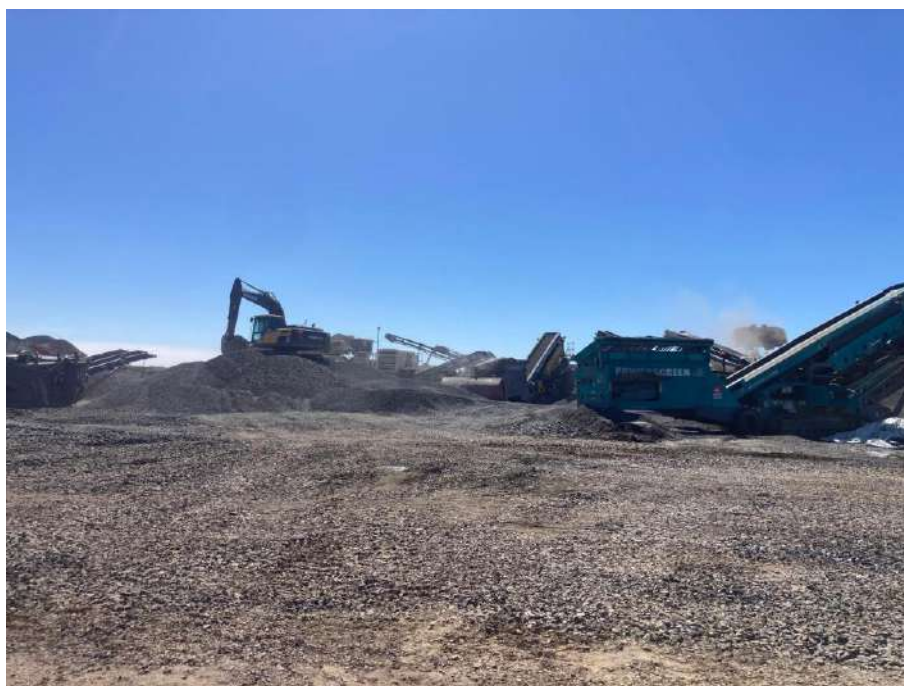
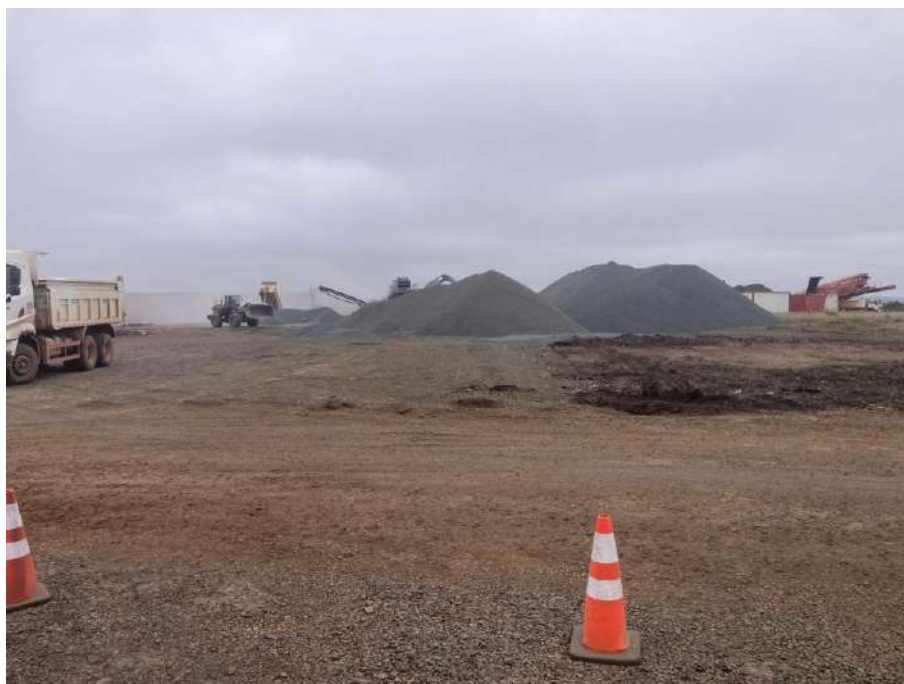
Imagen N°12 y 13: Sector de trituradoras.

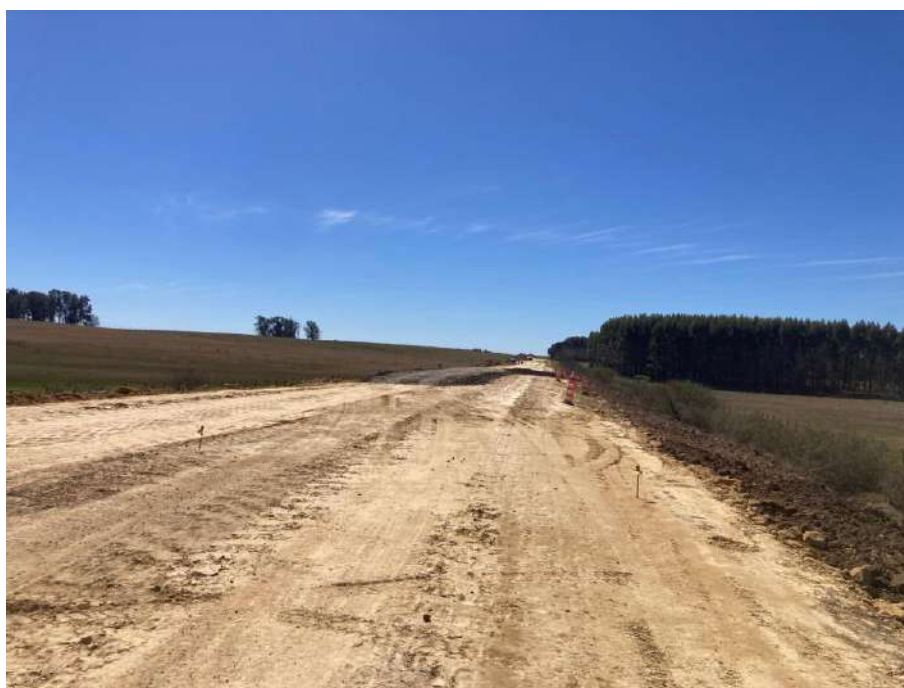
Imagen N°14: Recargo de subbase.
