## **I.- Objetivo**

El presente informe tiene como objetivo comunicar el cumplimiento del Plan de Gestión Ambiental presentado por la empresa Grinor para la rehabilitación de la Ruta 6 en el tramo entre las progresivas 130km000 y 145km000.

El período que abarca son los meses de setiembre, octubre y noviembre 2024. El presente informe aplica a todos los trabajadores de la empresa que están involucrados directamente con tareas de esta obra.

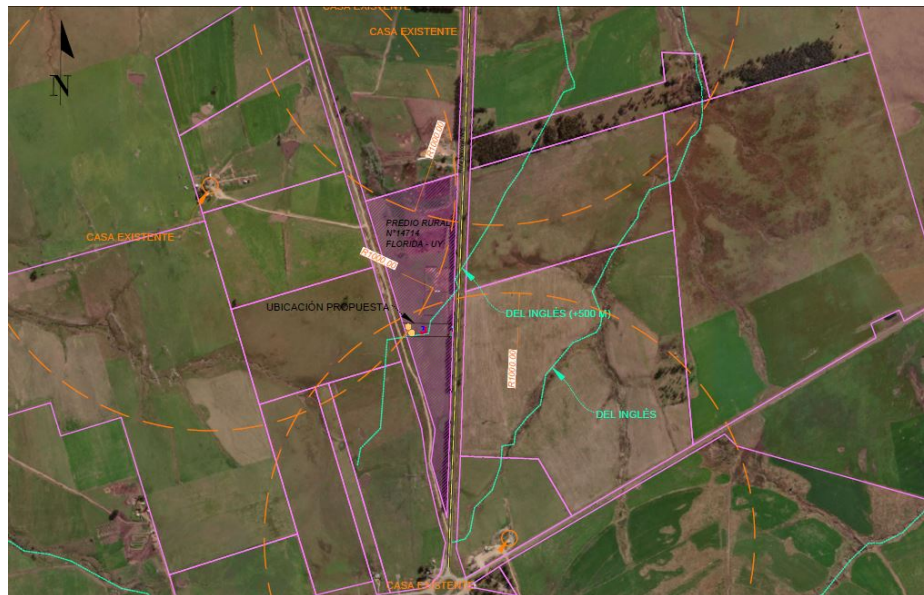
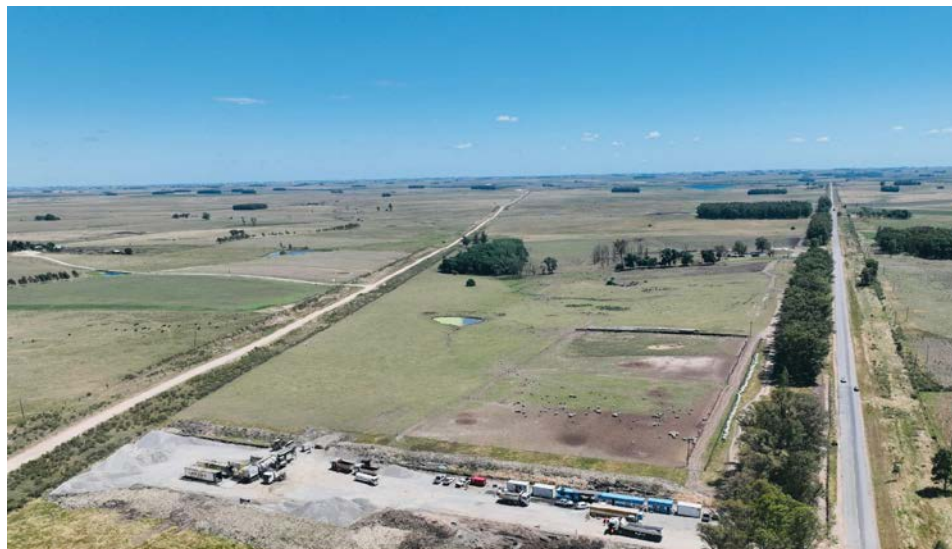
En el mes de noviembre comenzó la producción de mezcla asfáltica, en el predio, padrón rural N° 14.714, Florida. La autorización de la instalación de la misma en este predio fue presentada en el 1° ITGA.

A continuación, se muestra un plano con la ubicación de las principales instalaciones y fotos de la instalación:
