13ER. INFORME TRIMESTRAL

CREMAF / Consorcio Vial Ruta 5 – Tramo II

Período: octubre, noviembre y diciembre 2025

“Doble vía de Ruta 5, tramo urbano en la ciudad de Florida entre progresivas 95K350 y 100K500”

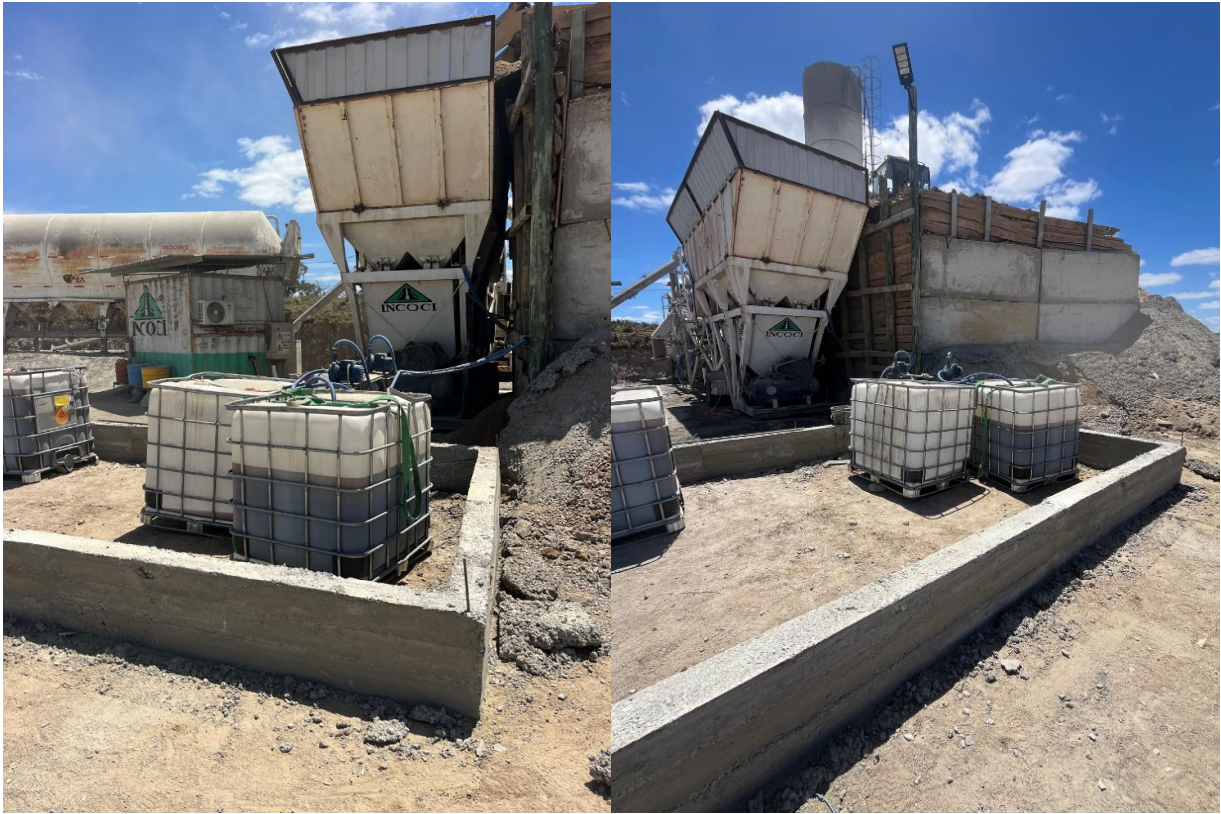
02: En el predio donde se trasladaron el obrador y la planta de hormigón – P04, hay tanques con productos químicos apoyados directamente sobre suelo desnudo, sin contenciones perimetrales que permitan contener eventuales derrames.

De todas formas, respecto a la No Conformidad N° 02, se ha implementado la siguiente acción correctiva:

Se efectuó la contención de las tarrinas con productos químicos mediante barrera impermeable y arena, con el fin de prevenir derrames y garantizar la seguridad ambiental conforme a los procedimientos establecidos.

Se adjuntan fotografías como evidencia documental de las medidas adoptadas.

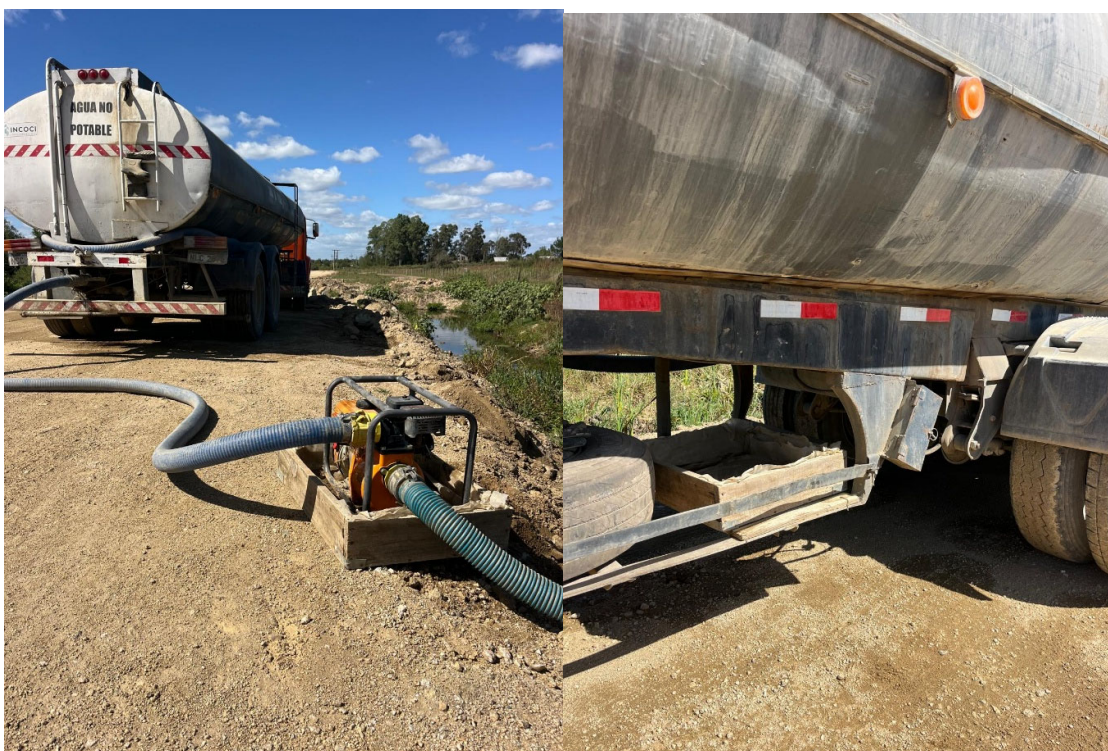
03: En un camino lateral del frente de obras de la duplicación de Ruta 5 se estaba extrayendo agua de una cañada por medio de una motobomba apoyada sobre suelo desnudo, sin elementos de contención de eventuales derrames de efluentes oleosos

Como medida correctiva, se procedió a la instalación de las motobombas sobre bandejas estancas, con el fin de prevenir posibles derrames y proteger el entorno ambiental.

A continuación la evidencia:
