## INFORME DE AUDITORÍA AMBIENTAL

RE-GA-802-C55 -  
20191210

#### C/55 - Contrato de ampliación 26/04/2018

**“Ejecución de superestructura de calzada y banquetas en varios tramos de la Ruta 30; Obras de rehabilitación en el Acceso Sur de la Ciudad de Artigas, en el tramo de la Ruta 4 comprendido el Empalme de Ruta 30 y Ruta 4 (199k700) y el acceso norte al A° Los Chanchos (178k500)”**

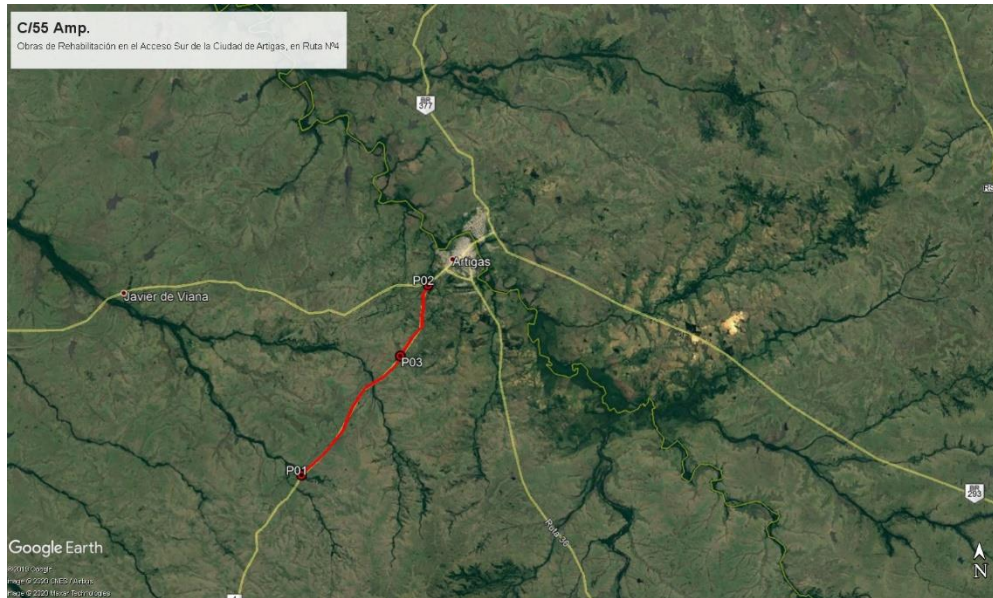
Ilustración 3 - Puntos destacados del contrato. P01: inicio de tramo; P02: fin de tramo P03: obrador y cantera de pétreos.
