## INFORME DE AUDITORÍA AMBIENTAL

RE-GA-802-M77-  
20201029

## M/77 - Contrato 22/08/2019

### “Mantenimiento por Niveles de Servicio Ruta 1, Tramo: 67km600 – 119km000”

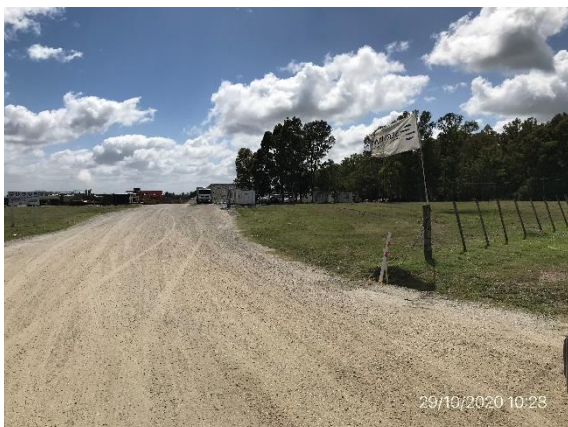
Ilustración 8 – P03 – Obrador secundario, vista general.

En la recorrida del obrador secundario, se comprueba que cuenta con infraestructura apropiada para la gestión de residuos y efluentes. Se aprecia un obrador muy ordenado y limpio. En la planta asfáltica se observan los recintos correctamente envallados, sin trazas de derrames.
