CORPORACION VIAL DEL URUGUAY S.A.

INFORME DE AUDITORÍA AMBIENTAL

RE-GA-802-C118-
20210421

Informe de Auditoría Ambiental C/118 - Contrato básico 25/11/2019 “Ruta N° 43 Tramo entre Ruta N° 59 (28K600) y San Gregorio de Polanco (54K600)”

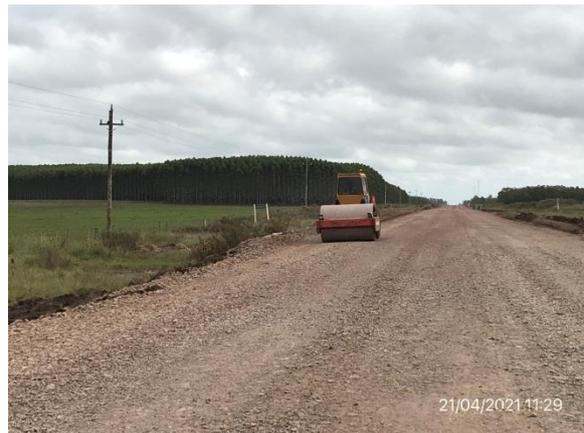
Ilustración 7 – Frente de obra, Ruta 43 progresiva 34K500.

Al momento de la auditoría el frente de obras se encuentra sobre las progresivas 34K500 a 35K500 de la Ruta 43. En ese frente de obras se pudo apreciar el trabajo de la maquinaria vial de movimiento de suelos.
