**Informe de Auditoría Ambiental**  
**C/72 – Ampliación de contrato 16/07/2021**  
**“Ruta 45, tramo 69km400 – 84k500 (Rehabilitación y  
Ensanche en Ruta 81, entre la progresiva 48K500 y la Ruta  
7 (55K400))”.**

Fecha de visita: 24/02/2022

Fecha Informe V01: 07/03/2022

Tipo de Auditoría: Seguimiento

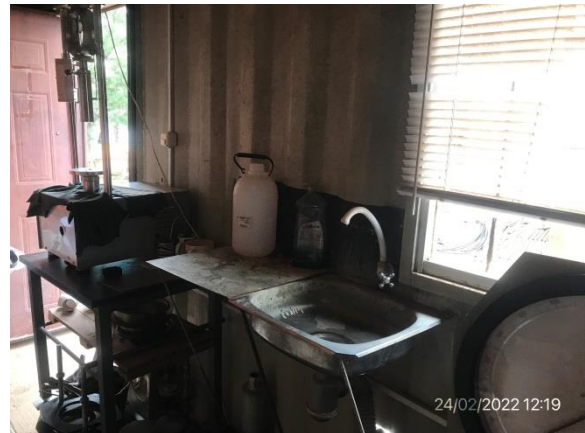
Ilustración 7 – P03, Obrador. Laboratorio de suelos.

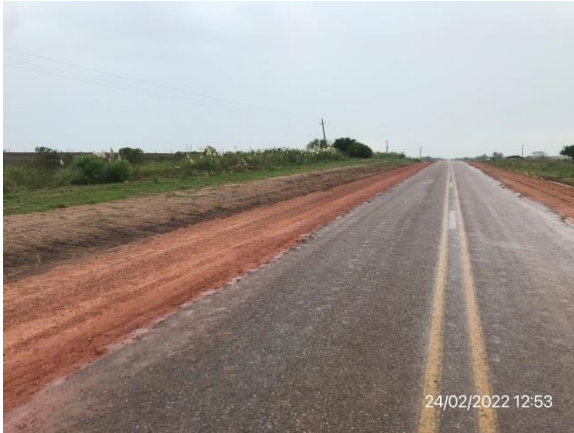
*Ilustración 16 – P02, Fin de tramo. Ruta 81, progresiva 48K500. Interfase entre contratos C/72 ampliación y C/76 ampliación.*
