INFORME DE AUDITORÍA AMBIENTAL

RE-GA-802-C72
20230214

C/72 – Ampliaciones de Contrato 16/07/2021 y 21/09/2022.

“Rehabilitación y Ensanche en Ruta 81, entre la progresiva 48K500 y la Ruta 7 (55K400)”.

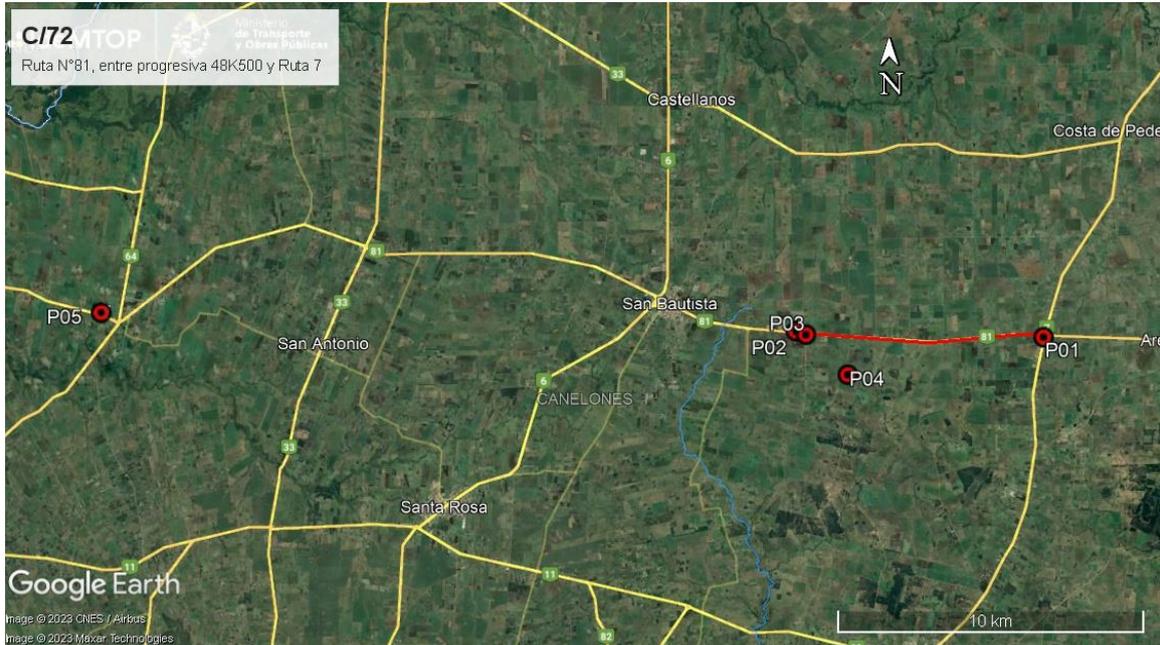
Ilustración 3 –Puntos destacados del contrato

ID	Coordenadas UTM (X,Y)		Descripción	Fotografía
P01	607855	6187466	Inicio de tramo. Ruta 81, empalme con Ruta 7	Ilustración 1, Ilustración 2, Ilustración 3, Ilustración 4
P02	600099	6187628	Fin de tramo. Ruta 81, progresiva 48K500.	Ilustración 1, Ilustración 2, Ilustración 3, Ilustración 7; Error! No se encuentra el origen de la referencia.
P03	599772	6187741	Obrador y planta asfáltica. Ruta 81, progresiva 47K100 a (-), padrón rural N°44213, 12ª SC, Canelones.	Ilustración 1, Ilustración 2, Ilustración 3, Ilustración 12, Ilustración 13, Ilustración 14, Ilustración 15, Ilustración 16, Ilustración 17, Ilustración 18, Ilustración 19, Ilustración 20, Ilustración 21
P04	601453	6186308	Cantera de limo. Padrón rural N°15214 12ª SC, Canelones. Ruta 81, progresiva 49K800 a (+).	Ilustración 1, Ilustración 2, Ilustración 3, Ilustración 10 Ilustración 11
P05	577116	6188578	Cantera de tosca. Padrón rural N°15393 15ª SC, Canelones. Ruta 81, progresiva 22K600 a (-).	Ilustración 1, Ilustración 2, Ilustración 3, Ilustración 8 Ilustración 9
