## INFORME DE GESTIÓN AMBIENTAL

### Marzo 2023 – Mayo 2023

#### Contrato de Mantenimiento por Niveles de Servicio de Ruta 1 Tramo Radial ruta 3 – km 119

# INFORME DE AUDITORIA AMBIENTAL

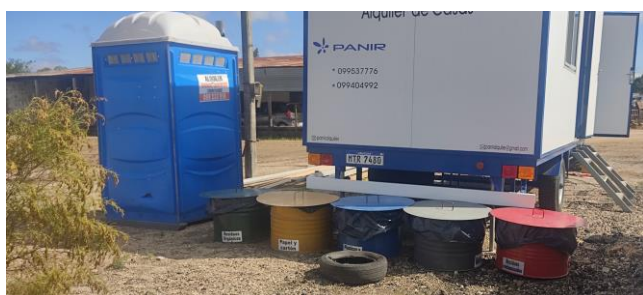
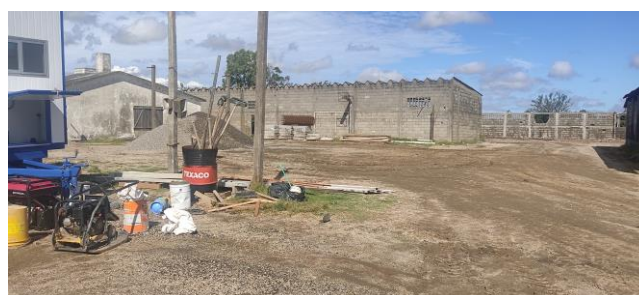
Foto 13.3-1 Obrador.

EL 16/3/2023 se realizó una auditoria por parte de DICA y asosiados, en la misma se encontró un generador sin bandeja resultando en una no conformidad, que se levantó el mismo día.
