# INFORME DE AUDITORIA AMBIENTAL

**Obra:** C/132 - Ampliación de Contrato 28/10/2022

Rehabilitación de un tramo de 4km de Camino el Arbolito hasta la Ruta 59 (Dpto. Tacuarembó).

**Fecha auditoria:** 17/10/2023

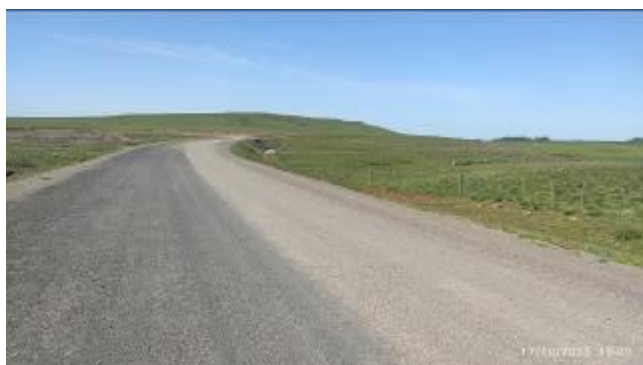
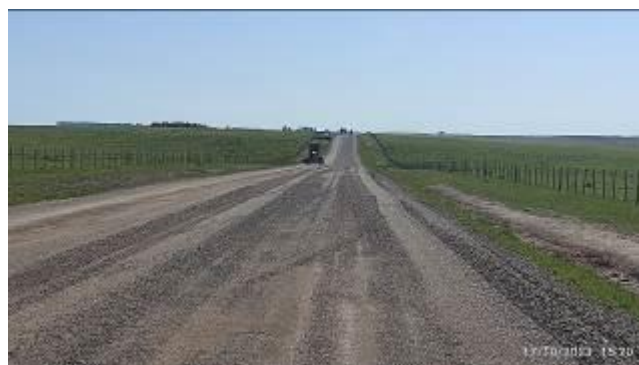
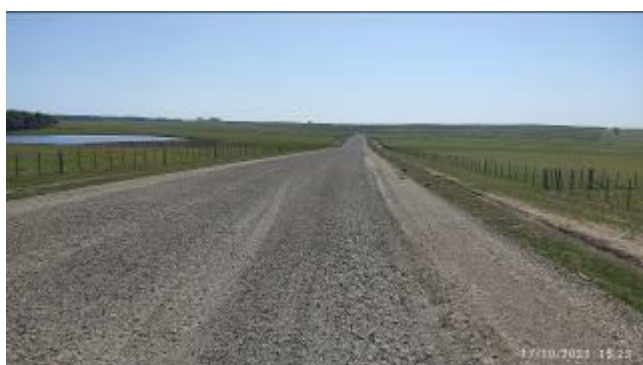
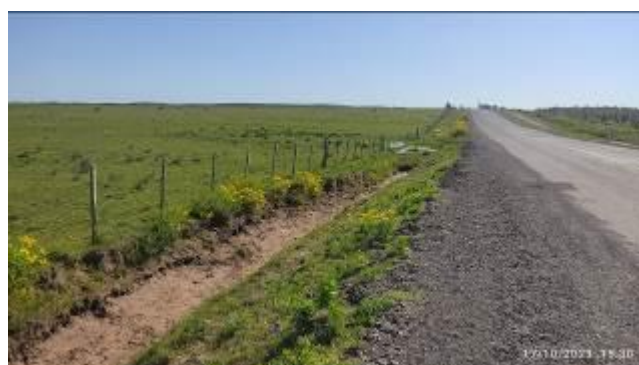
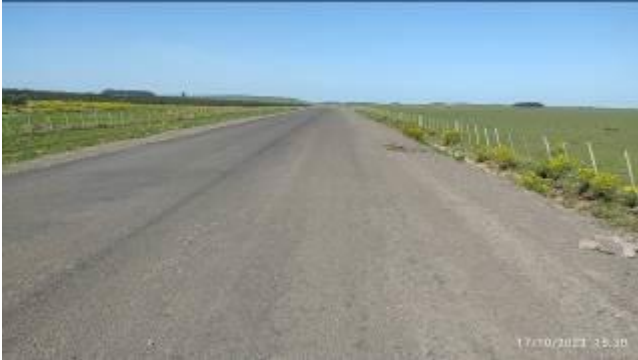
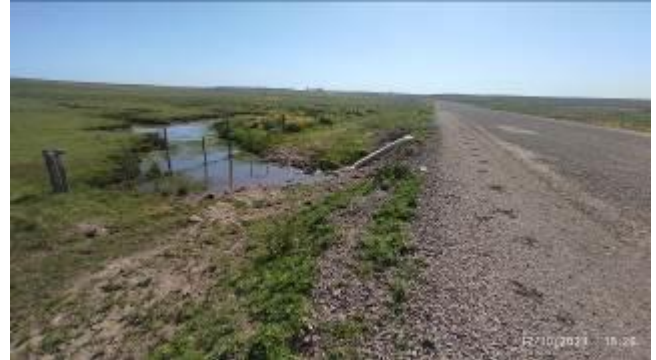
Foto 12.2-1 Vistas del tramo del contrato.

A nivel de usuario vial, los tramos de rutas recorridos se encuentran señalizados y se puede circular con precaución.
