INFORME DE AUDITORIA AMBIENTAL

Ruta 29: Nuevo Puente sobre el Arroyo Cuñapirú

Fecha auditoria: 17/10/2023

Tipo de auditoría: Seguimiento

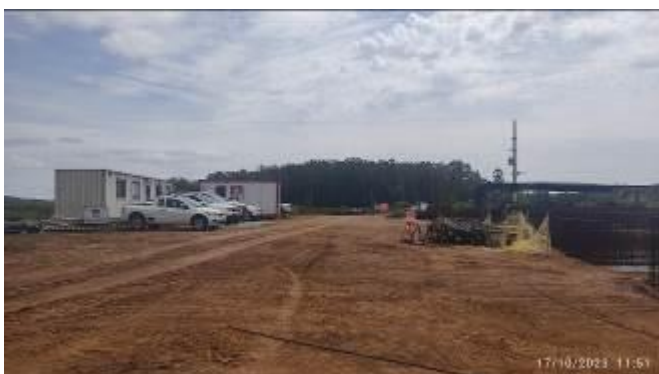
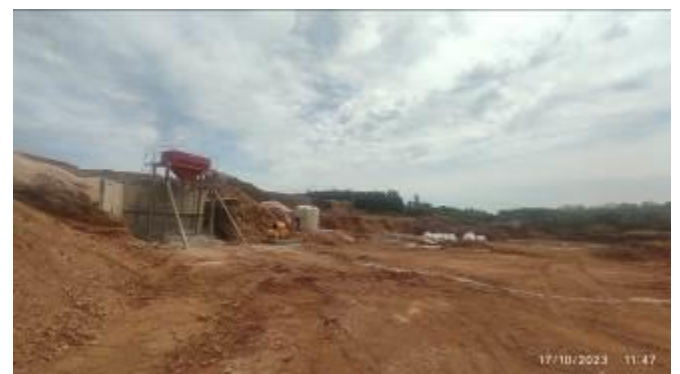
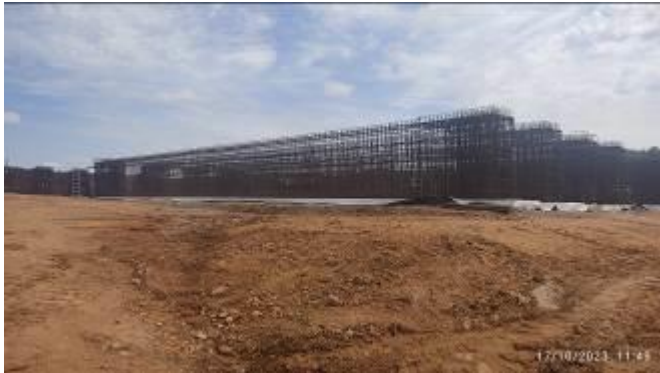
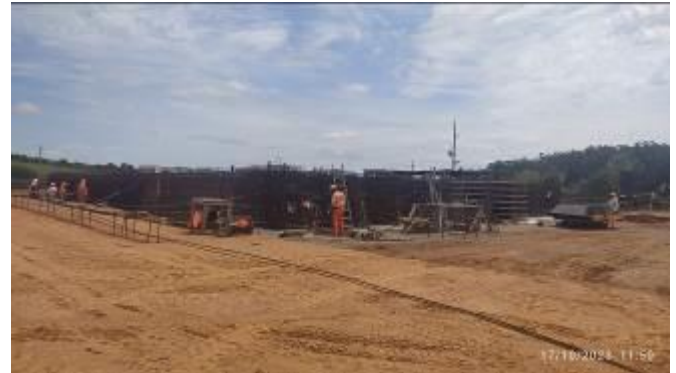
Foto 12.3-1 Vistas del Obrador.

En el obrador se encuentran instalaciones de bienestar del personal, diques de contención de productos químicos, explanada para prefabricados de hormigón, zona con tolva para elaboración de hormigón y pileta de lavado.

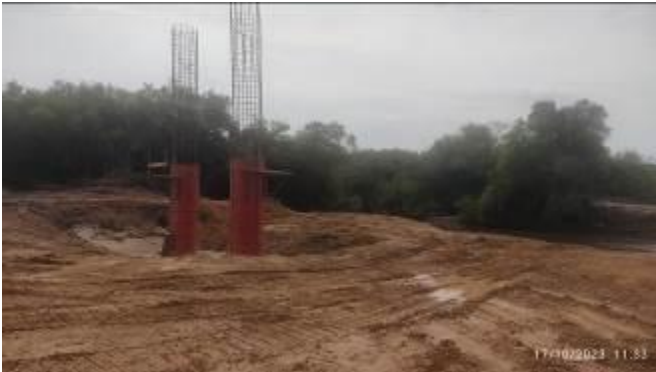
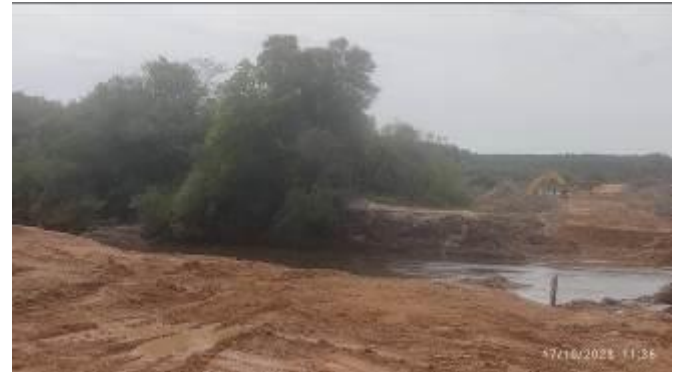
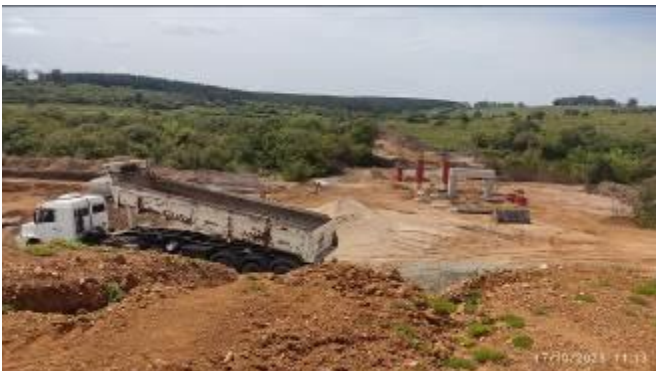
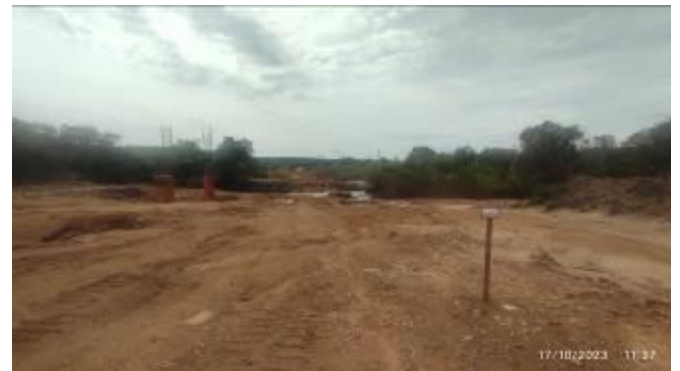
Foto 12.5-1 Vistas del entorno del puente en construcción.

El entorno de obra se encuentra señalizado, a nivel de usuario vial no se encuentran mayores inconvenientes para circular por Ruta 29.
