INFORME DE AUDITORIA AMBIENTAL

Obra: CREMAF Ruta 9– Contrato 01/08/2022

Diseño, construcción, rehabilitación, mantenimiento y financiamiento de la infraestructura vial dentro de la faja de dominio público de la Ruta 9, entre las progresivas 105km800 – 210km000

Alcance: Puentes

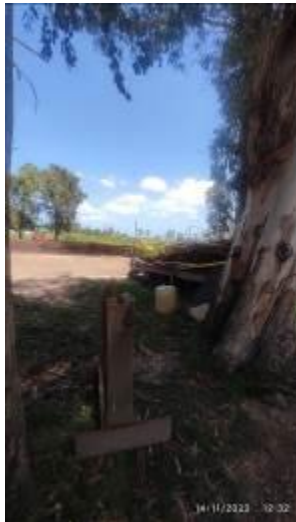
12.4 No Conformidad 4

Ref.	Descripción	Requisito
4	<u>Obrador PALNET (Lat. 34°46'57.81"S, Long. 54°52'53.29"O)</u> Tanque conteniendo hidrocarburo sin bandeja de contención. <i>Ver Foto 12.4-1</i>	6.2 Decreto 010/2020 - Manual Ambiental de la DNV/2015.
Tipo de NC: 2		Código del hallazgo: PEL-4

Foto 12.4-1 Tanque de hidrocarburo sin bandeja de contención.

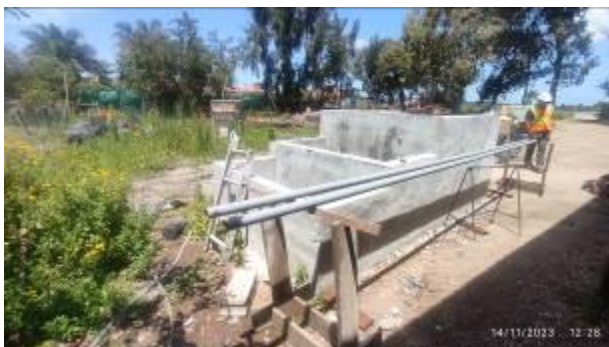
12.7 Observación 2

Ref.	Descripción	Requisito
7	<u>Obrador PALNET (Lat. 34°46'57.81"S, Long. 54°52'53.29"O)</u> Residuos diseminados por el predio fuera de los lugares para su disposición. <i>Ver Foto 12.7-1</i>	Manual Ambiental del Grupo Vial del Este S.A.
Código del hallazgo: RS-4

Foto 12.7-1 Residuos diseminados.
