# INFORME DE AUDITORIA AMBIENTAL

M/88 Modificación y Ampliación de contrato  
10/07/2023  
Obras en Ruta 56, tramo entre las progresivas  
13K600 y 30K600 (Ruta 6).

Obras y Servicios del Uruguay SA

20/11/2023

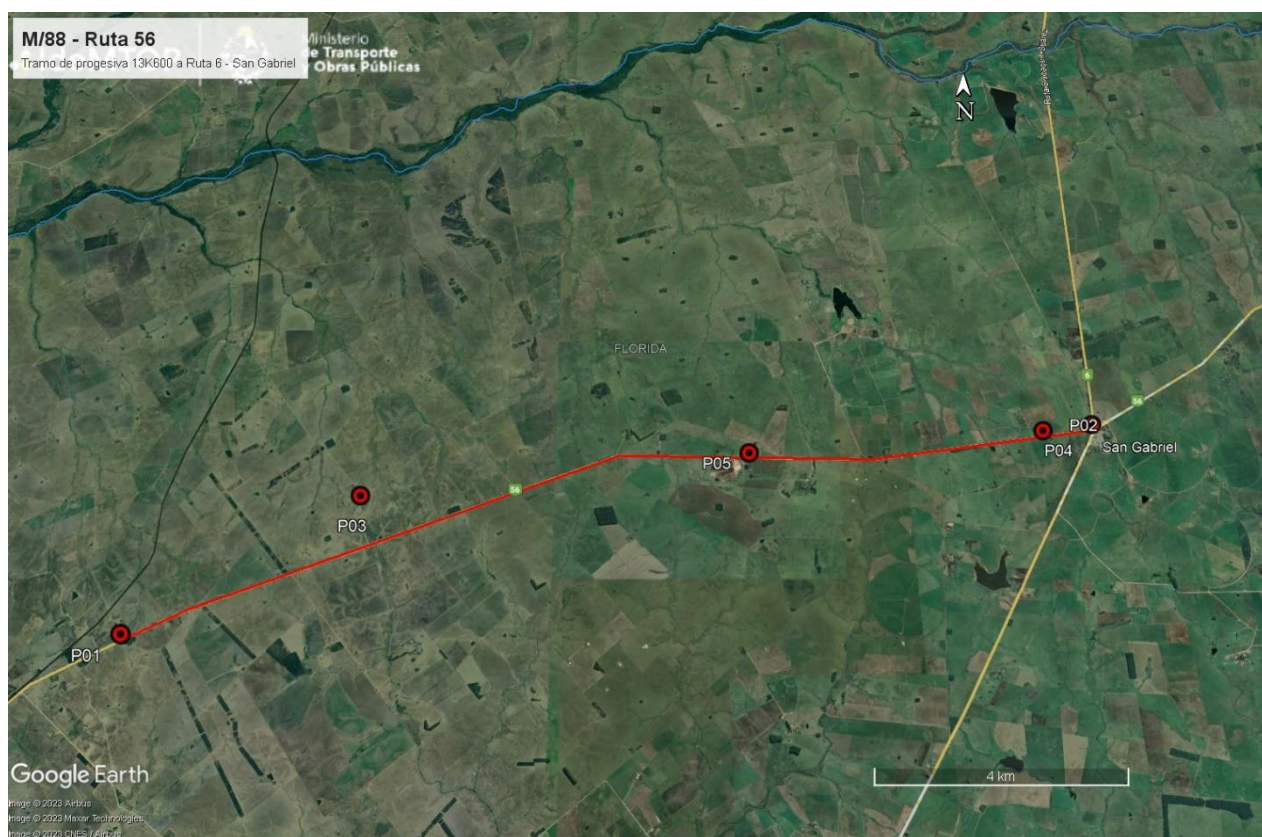
Figura 5-1 Lugares de interés.

Durante la auditoría ambiental se recorrieron íntegramente el tramo de obras en Ruta 56, el predio donde se ubican el obrador y la planta asfáltica, y el campamento provisorio en la faja pública de Ruta 56.
