# INFORME DE AUDITORIA AMBIENTAL

**Obra:** C/146 – Contrato 05/07/2023

Rehabilitación estructural del tramo de Ruta 27 entre las  
progresivas 36km000 (Ruta 28) y 66km000.

**Fecha auditoria:** 31/07/2024

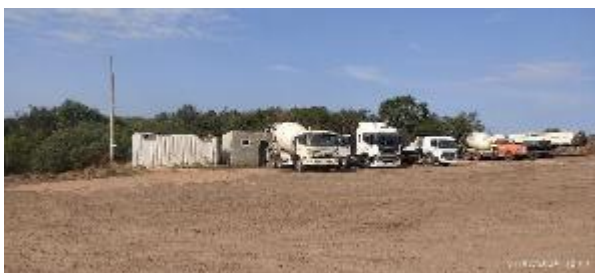
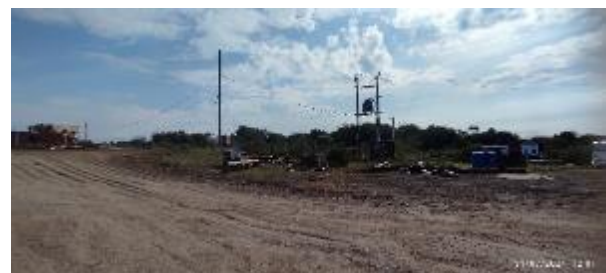
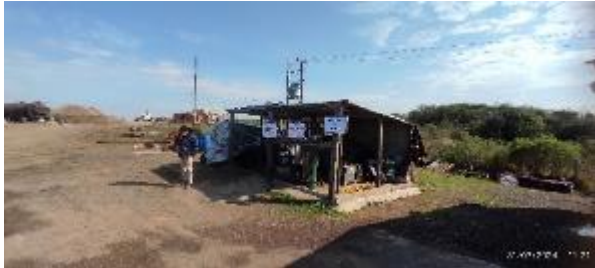
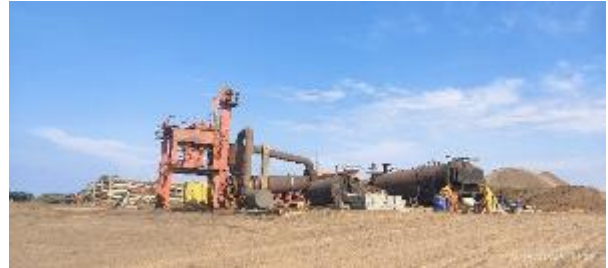
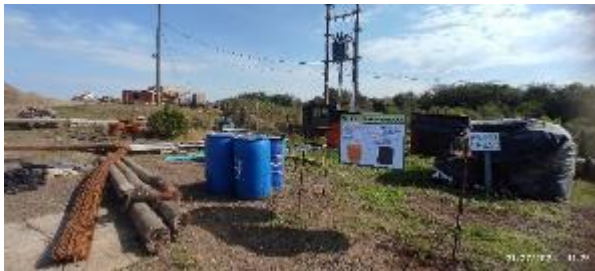
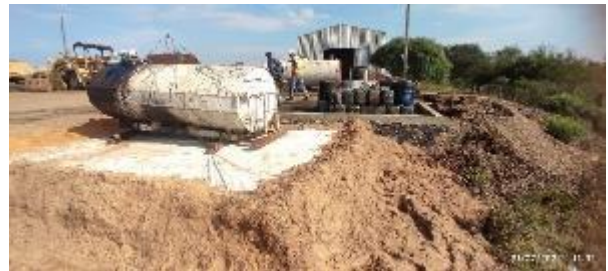
Durante el recorrido al predio del obrador se encuentran algunas mejoras (respecto a recorridos anteriores vinculados a otros contratos) pero los residuos aún se encuentran diseminados y cubiertos de vegetación, un dique para hidrocarburos y residuos especiales sin la estructura adecuada, falta de señalización en barranco próximo a camino de acceso a la zona de explotación de la cantera, instalaciones eléctricas precarias.

Los residuos generados se gestionan según el PGA con directrices definidas en un documento DC 7.5-01 “Matriz de Gestión de Residuos” que no se anexa, se encuentran acopios de residuos especiales en el obrador, pero si bien hay envases para la gestión de residuos no hay espacios adecuados para residuos de mayor volumen por ejemplo maderas, hierros, que se ven diseminados por varias zonas del obrador.

Foto 12.8-1 Vistas del Obrador.

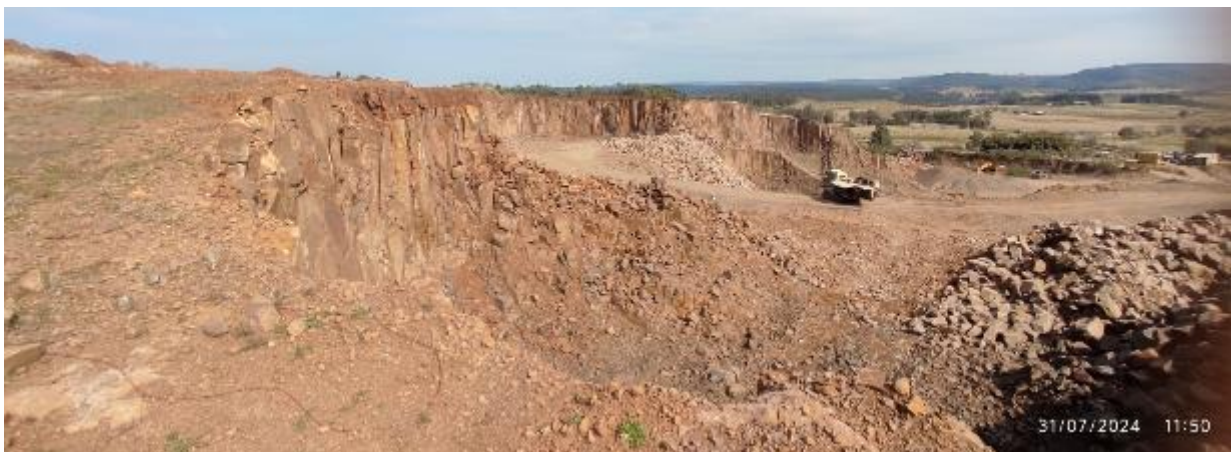
Ref.	Descripción	Requisito
2	En el PGA presentado se menciona la cantera de áridos Padrón 13399 pero no se adjunta autorización ambiental.	Decreto 349/05.
Tipo de NC: 1		Código del hallazgo: CMP-8

Foto 12.9-1 Frente de extracción cantera Padrón 13399.

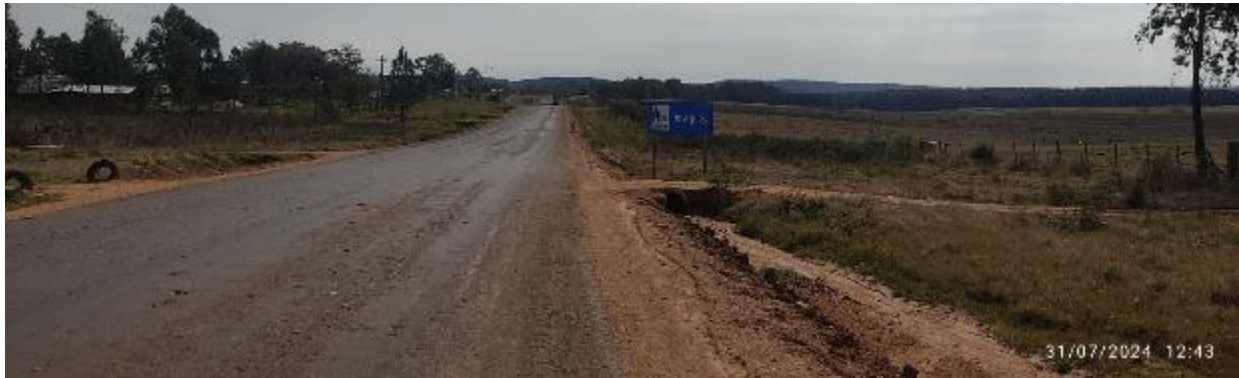
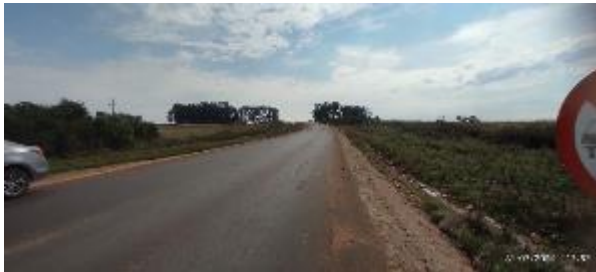
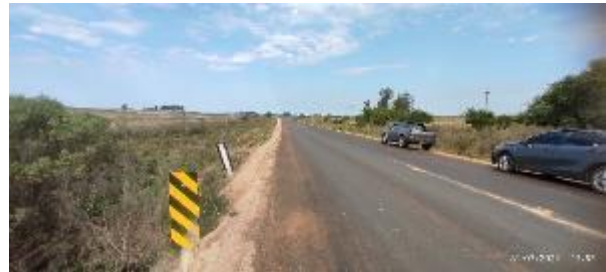
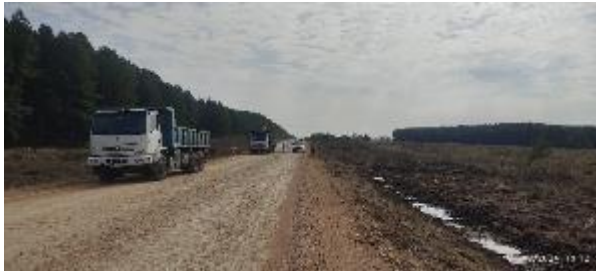
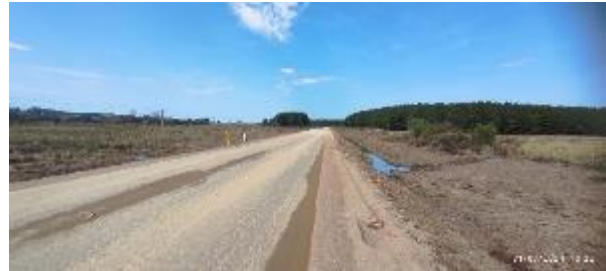
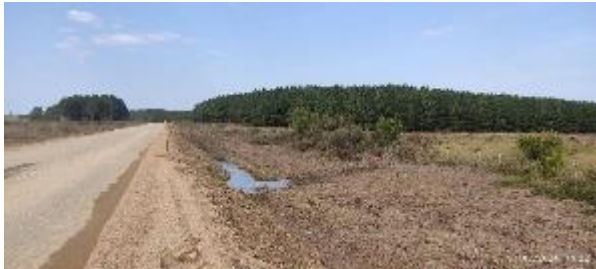
A nivel de usuario de la red vial el tramo está señalizado, pero en algunos frentes de obra no habían banderilleros por lo que se generaban situaciones inseguras durante el recorrido.

Foto 12.10-1 Vistas del tramo en obra.

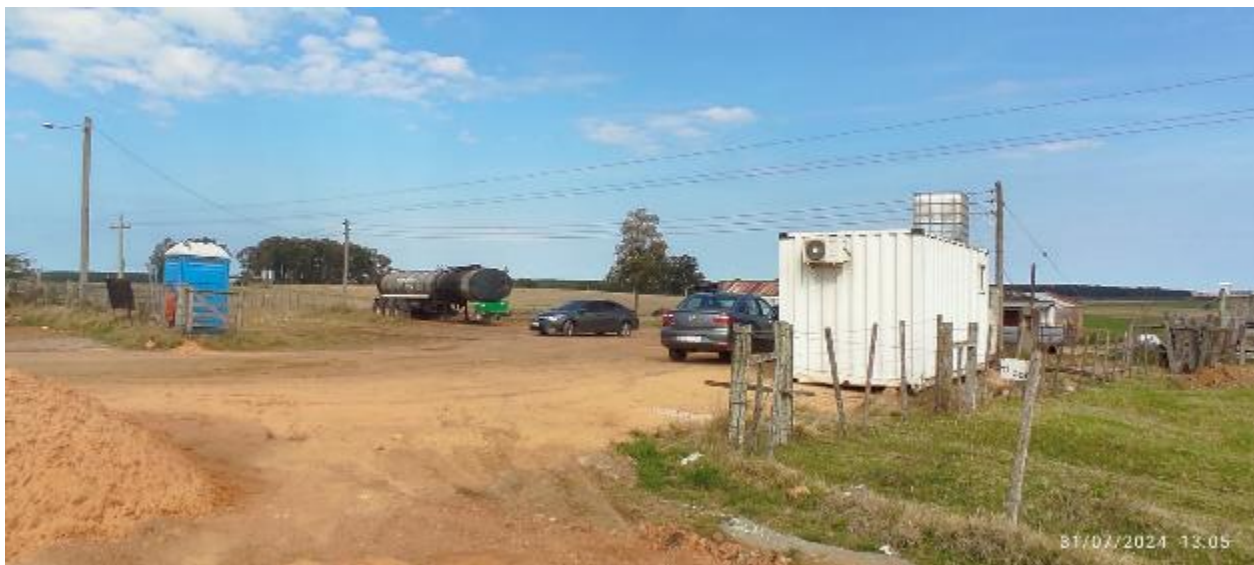
No hay evidencia de permiso del Director de Obra para instalación del Obrador Auxiliar y no se han presentado ITGA por lo que tampoco se cuenta con información de aspectos ambientales durante la operativa.

El obrador auxiliar se encuentra lindero a una vivienda con la que se comparte el acceso al mismo.

Foto 12.11-1 Obrador Auxiliar en Ruta 27.
