# INFORME FINAL AMBIENTAL

Diseño, construcción, rehabilitación, mantenimiento y financiamiento de la infraestructura vial de Ruta 5, entre las progresivas 69K000 y 95K350

Cierre parcial, Tramos 1 al 4, comprendidos entre los pk 69K000 al 90K630.

# Informe de Cierre

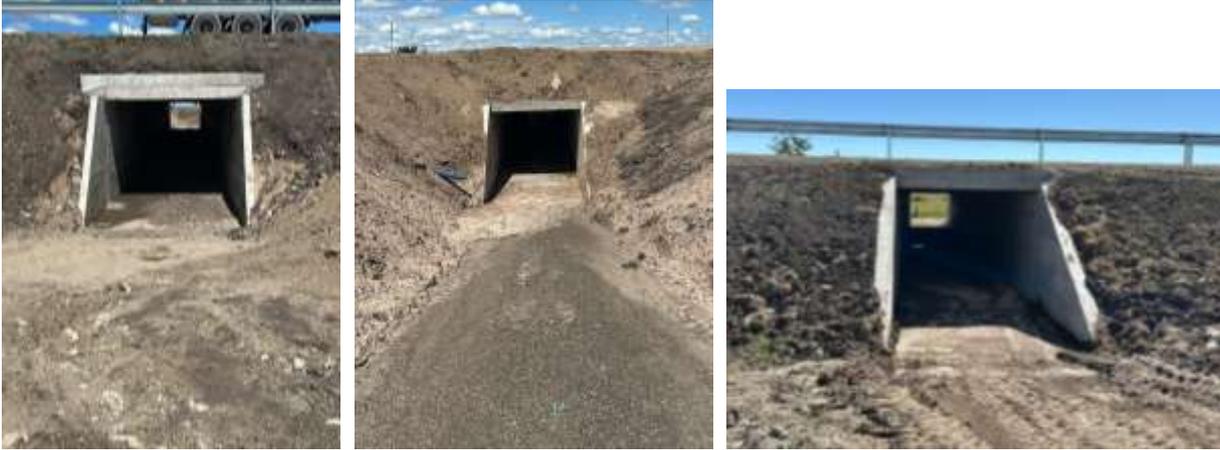
**Pasos de ganado**

Se adjunta como referencia fotos de los pasos de ganado y peatonales ya finalizados, donde el obrador temporal fue retirado.

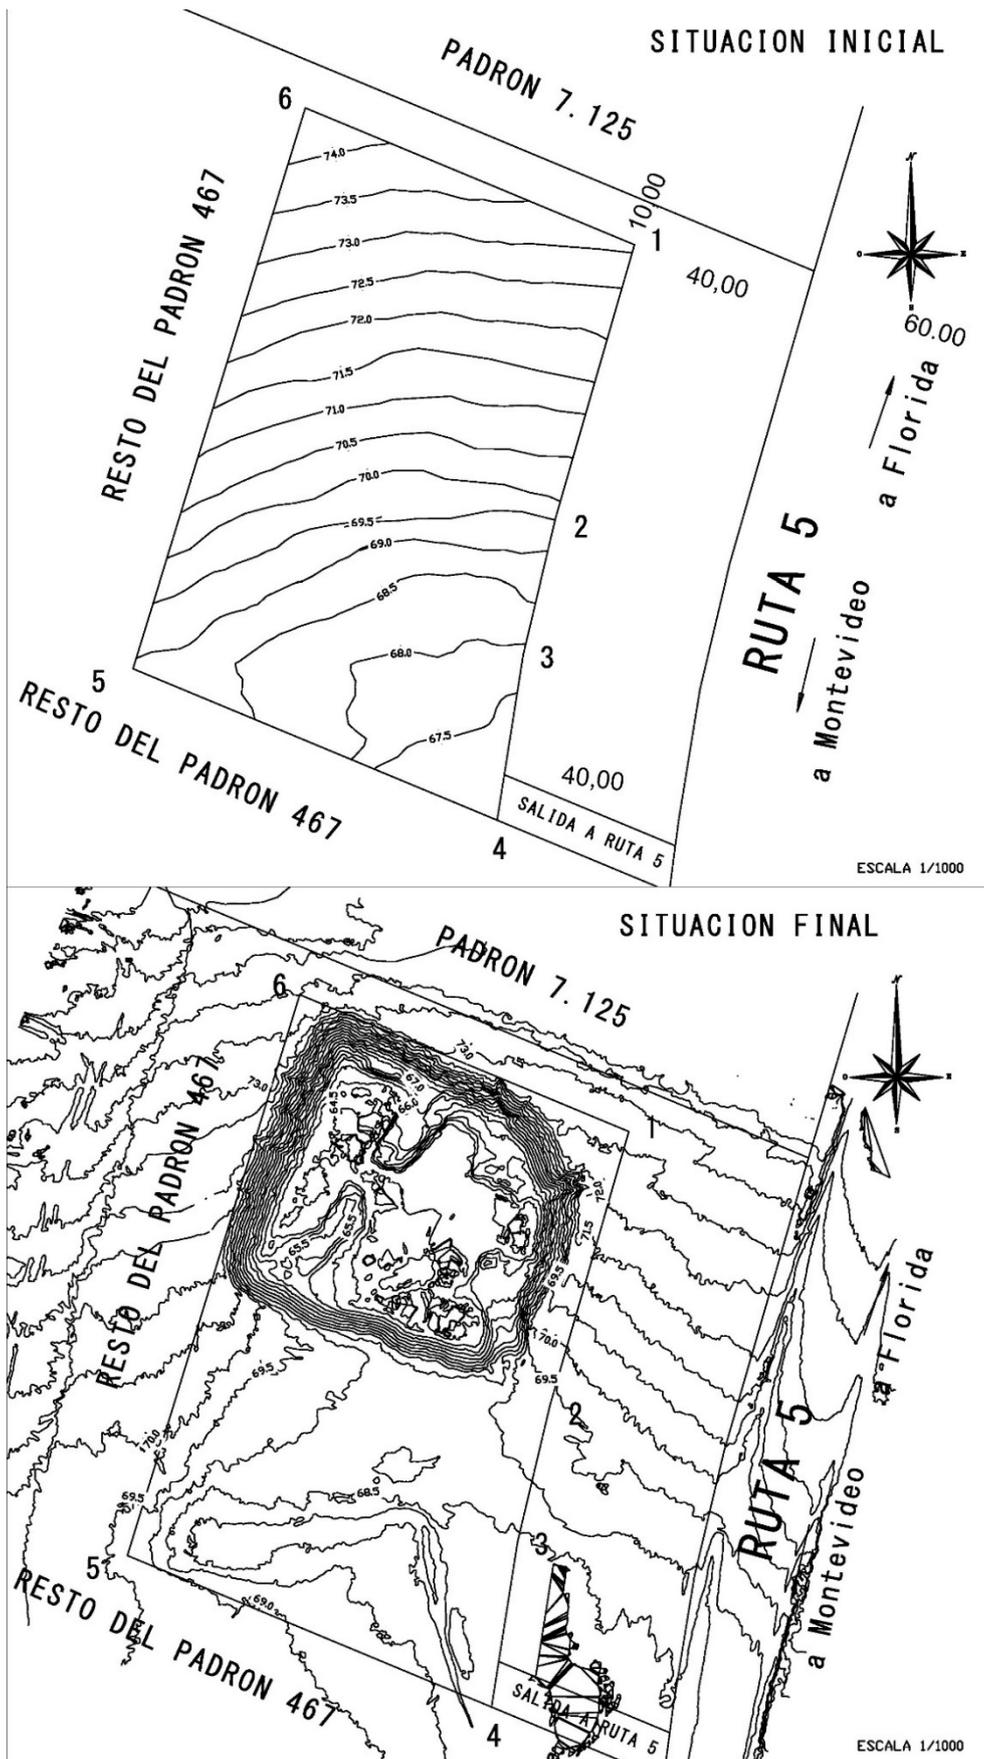
Los volúmenes explotados, cubicados por el Ing. Agrím. Rider Colombo (ver plano adjunto) alcanzaron **29.200 m<sup>3</sup>** de material.

*Situación inicial y final. Se adjuntan planos originales.*

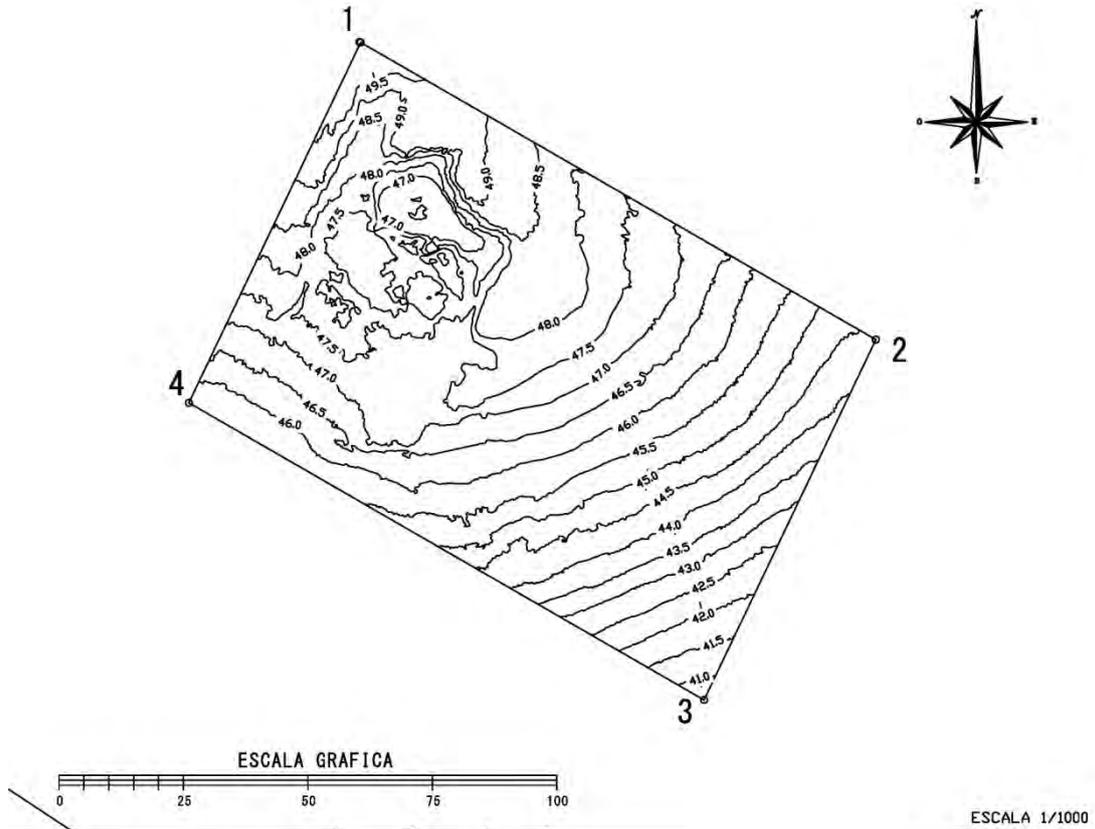
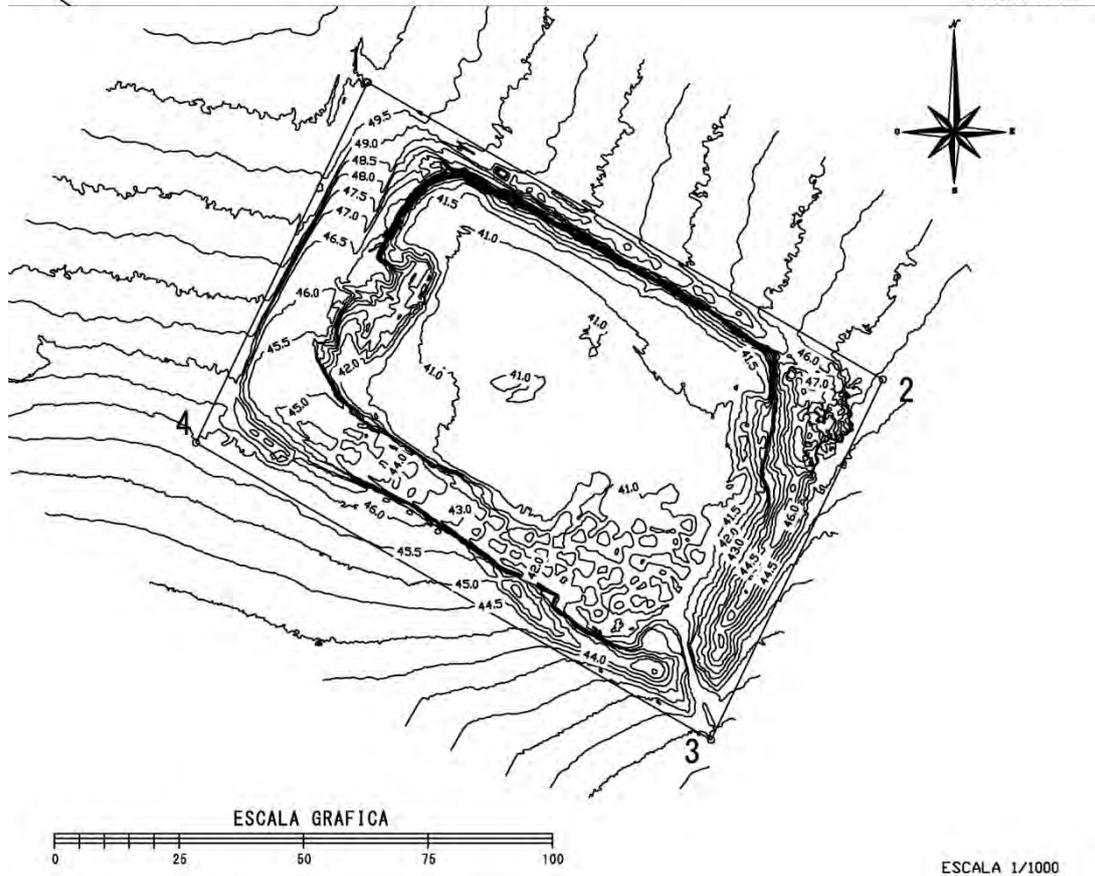
Los volúmenes explotados, cubicados por el Ing. Agrím. Rider Colombo (ver plano adjunto) alcanzaron **28.450 m<sup>3</sup>** de material.

*Situación inicial y final. Se adjuntan planos originales.*

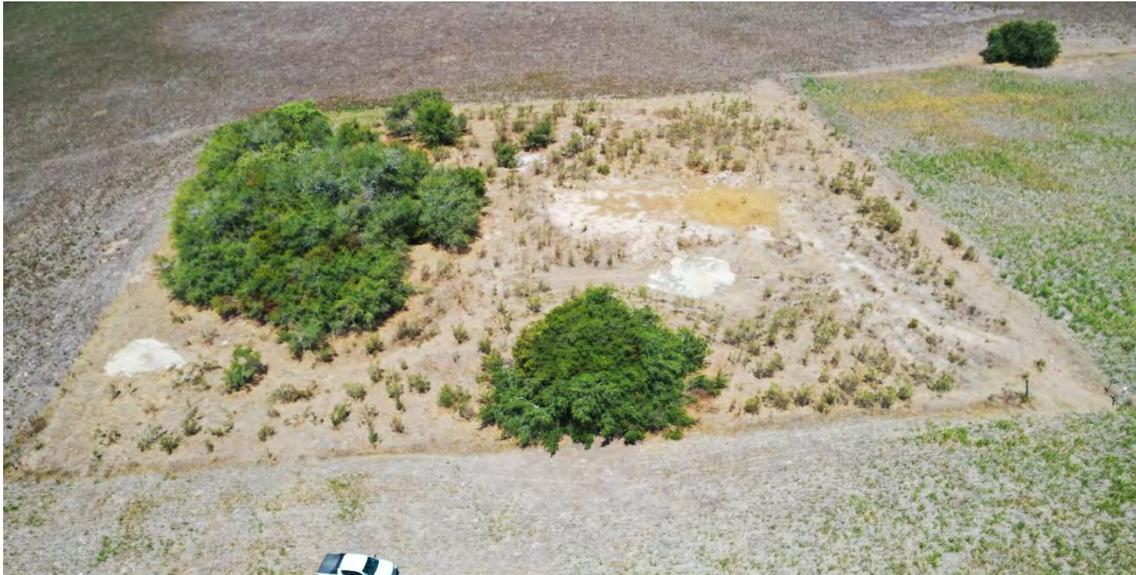
*Zona de desarrollo del proyecto pre intervención por parte del titular.*
