# INFORME TRIMESTRAL GESTION AMBIENTAL DE OBRA

## INFORME TRIMESTRAL DE GESTIÓN AMBIENTAL

| Proyecto | Licitación pública C/158 "Ruta 6, conectividad Norte sur a través del Puente 329 km sobre el Rio Negro, tramo: Puente sobre el Rio Negro - Ruta 26" | |

Fecha: 14/08/2024

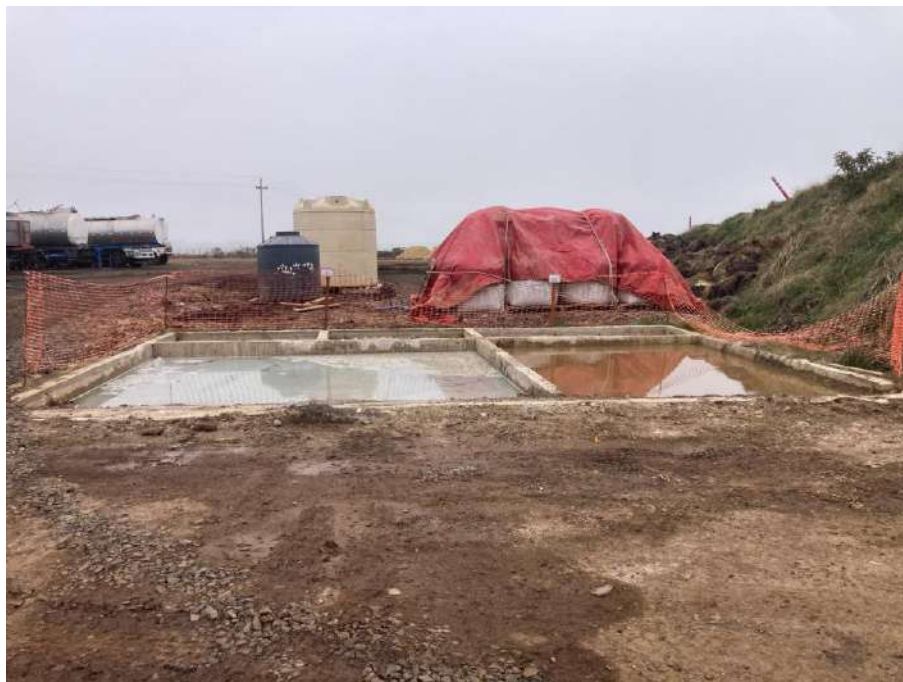
Imagen N°3: Piletas de lavado de mixers y herramientas con hormigón (izquierda) y piletas de efluentes de máquinas y camiones (derecha).

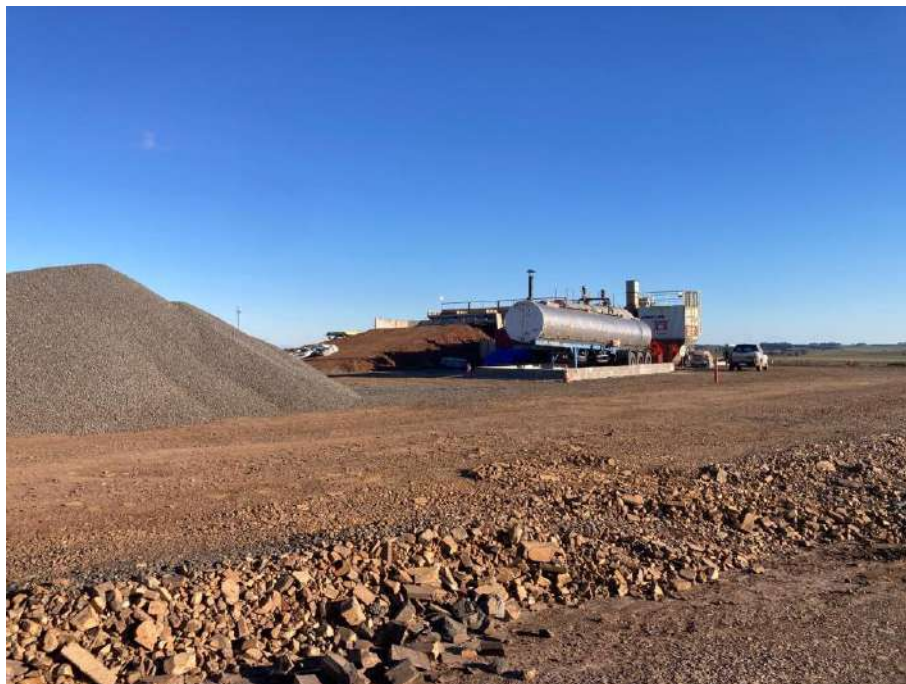
Imagen N°5: Ejecución de la bandeja para la planta asfáltica.

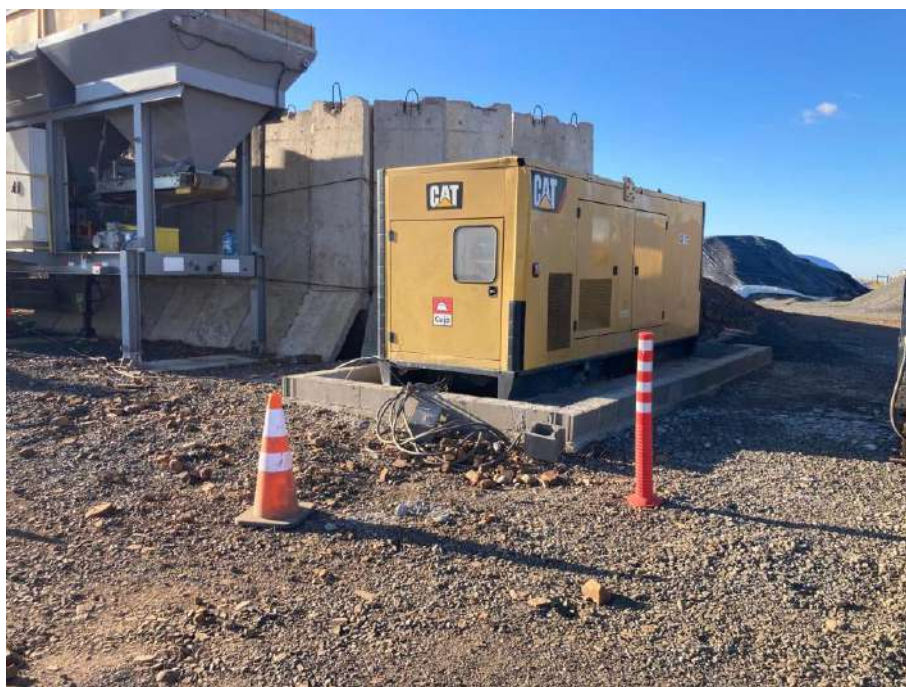
Imagen N°6: Bandeja para el generador de la planta asfáltica.

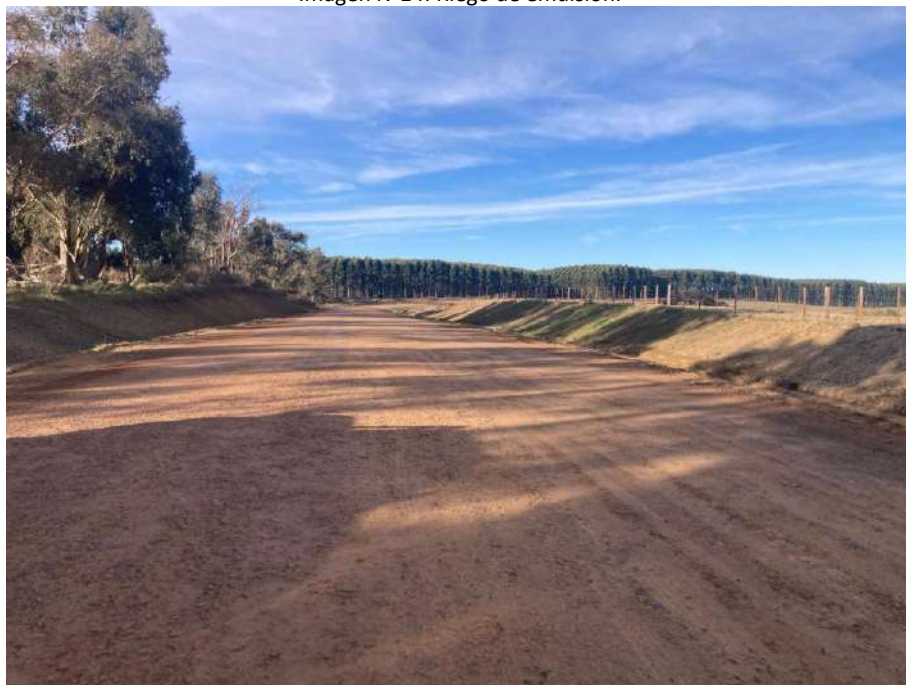
Imagen N°15: Subbase. Taludes con crecimiento de pasto.

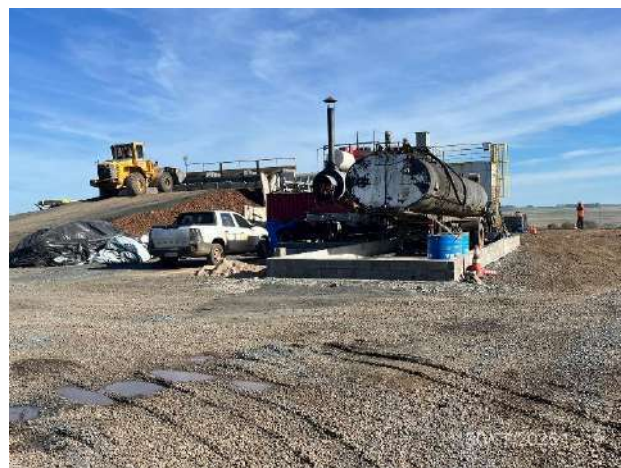
Foto 12.1-10, P03. Planta de asfalto, explanada en buenas condiciones de orden y limpieza.

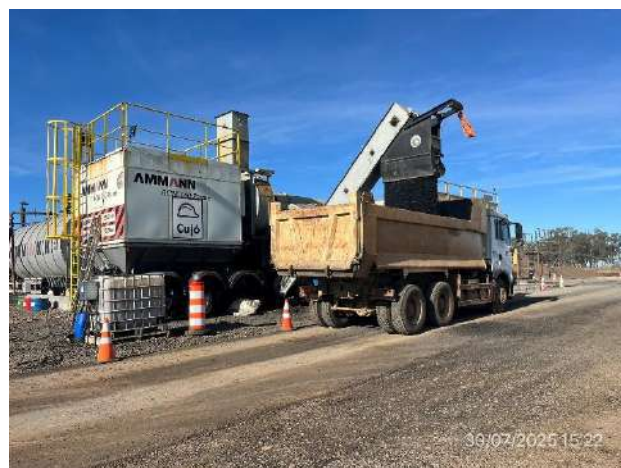
Foto 12.1-12, P03. Planta de asfalto. Proceso de carga y transporte. Se coloca producto biodegradable para evitar adherencias de mezcla asfáltica a la caja del camión.

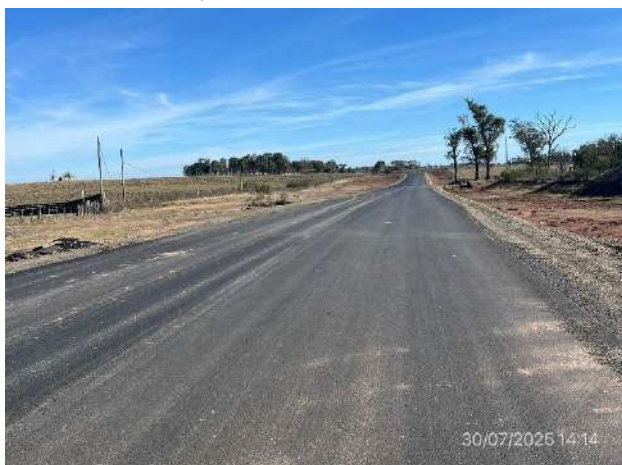
Foto 12.2-3, Ruta 6. Sector con carpeta de rodadura ejecutada.

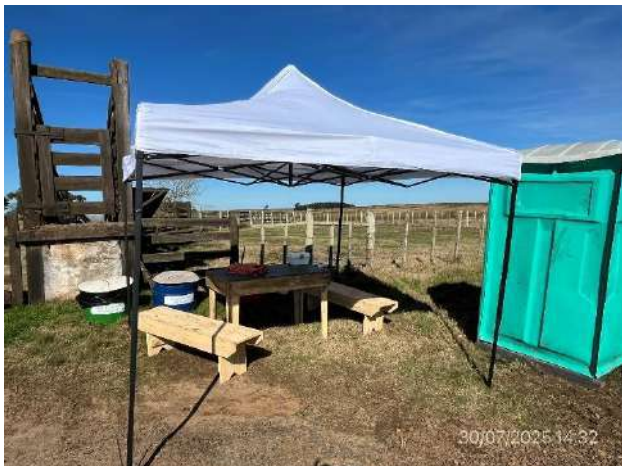
Foto 12.2-7, P04. Campamento provisorio, están completos los servicios de bienestar y la infraestructura para el acopio temporal de residuos.

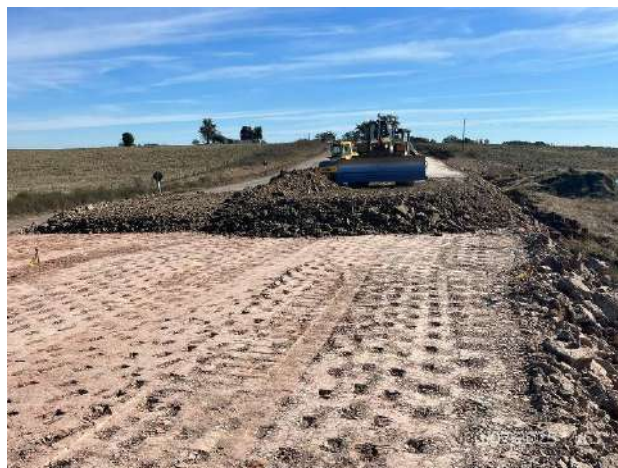
Foto 12.2-10, P06. Frente de obras, terraplén en construcción. Ruta 6 progresiva 312K400 a (-).

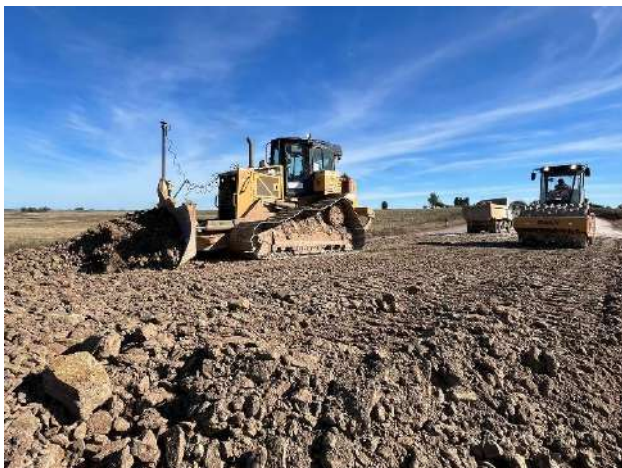
Foto 12.2-11, P06. Frente de obra, recarga de base granular en ejecución.

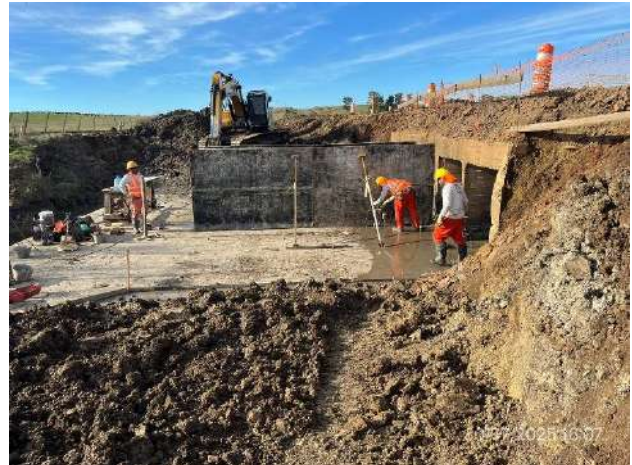
Foto 12.2-14, P08. Frente de obras, alcantarilla en construcción. Ruta 6 progresiva 303K500.

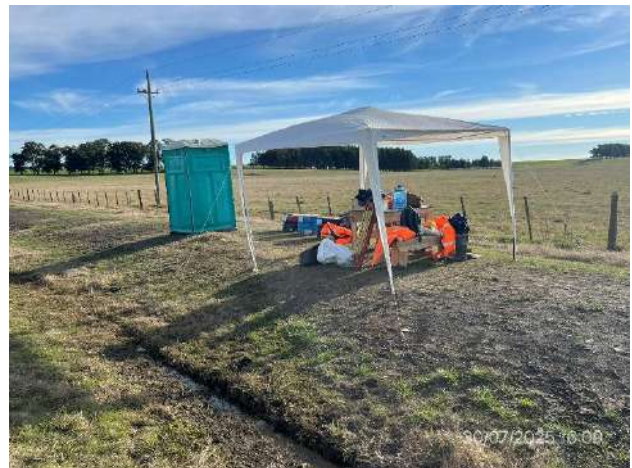
Foto 12.2-16, P08. Campamento provisorio, buenas condiciones de orden y limpieza. Instalaciones correctas.

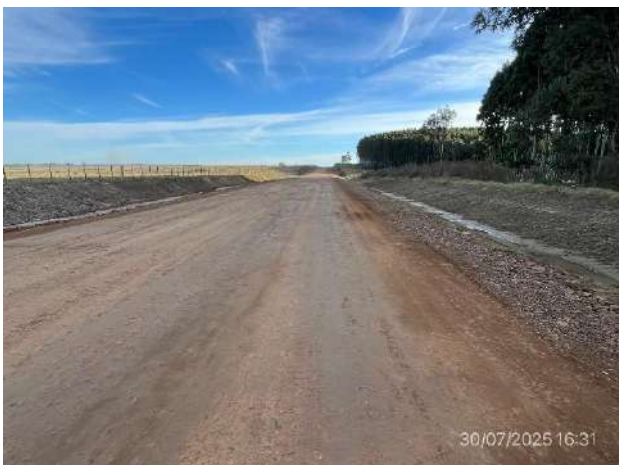
Foto 12.2-17, Nueva traza de Ruta 6. Sub-base granular perfilada.

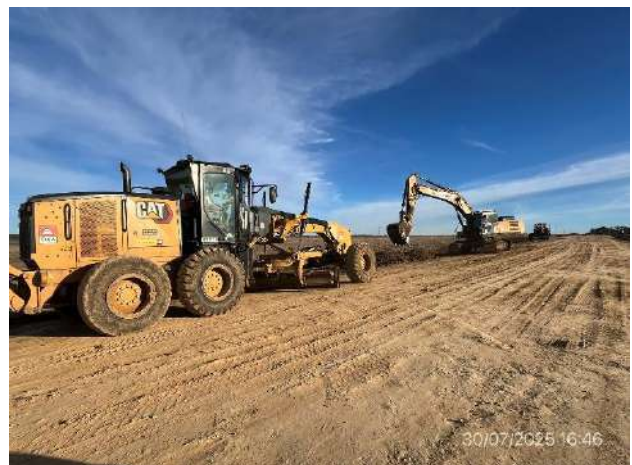
Foto 12.2-18, P09. Frente de obra, fin de avance de apertura de caja y reconfiguración altimétrica y planimétrica. Ruta 6 progresiva 276K200.

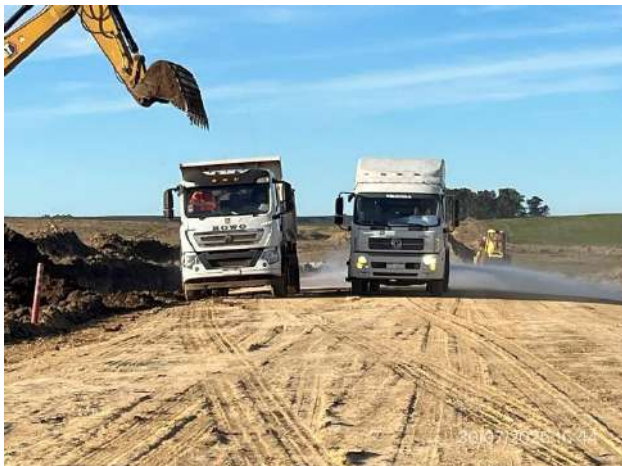
Foto 12.2-19, P09. Movimiento de suelos en ejecución.

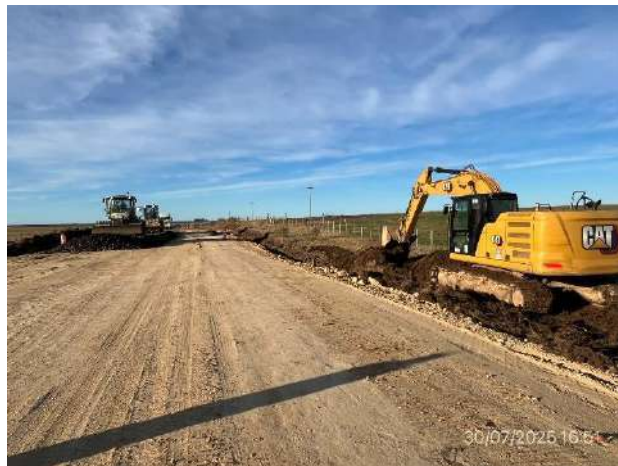
Foto 12.2-20, P09. Perfilado de drenajes en ejecución.

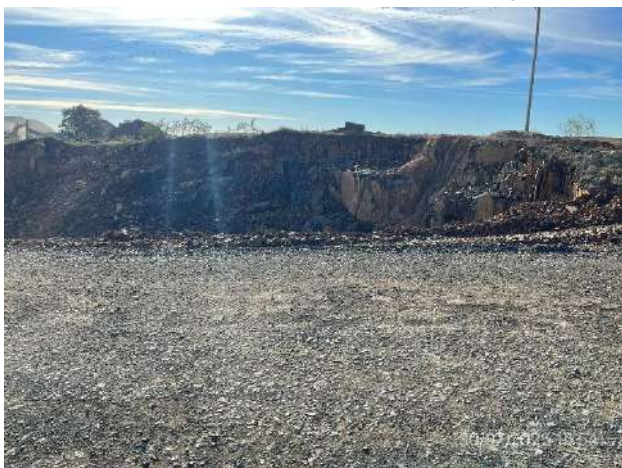
Foto 12.2-21, P07. Ruta 6 progresiva 307K400 a (-).

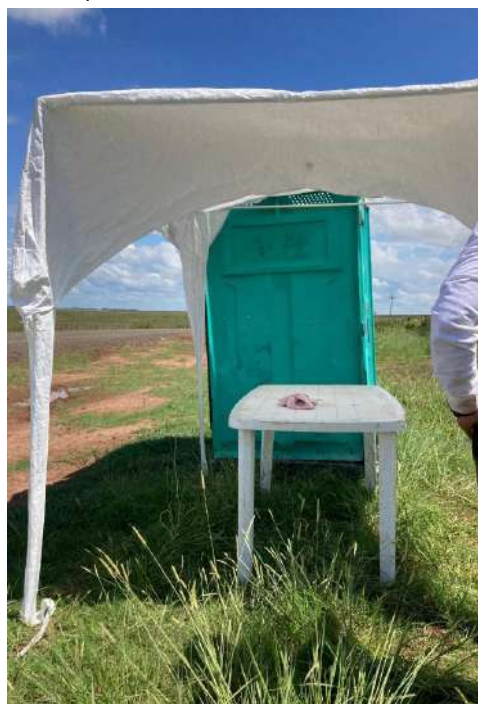
| Ref. | Descripción | Requisito |
|---|---|---|
| <b>Evidencia:</b> Foto 12.3-4 | | |

Foto 12.3-4, Frente de obras. Se incorporaron los servicios de bienestar para los operarios: zona de resguardo, gazebo con mesa y baño químico.
