**DIRECCION NACIONAL DE VIALIDAD
M.T.O.P.**

**PLANO DE RELEVAMIENTO
PLANIALTIMETRICO**

CIERRE DE CANTERA AFECTADA A OBRA PUBLICA

DEPARTAMENTO PAYSANDU
SECCION CATASTRAL 7 ma.
LAMINA CATASTRAL K 12 C (B4)

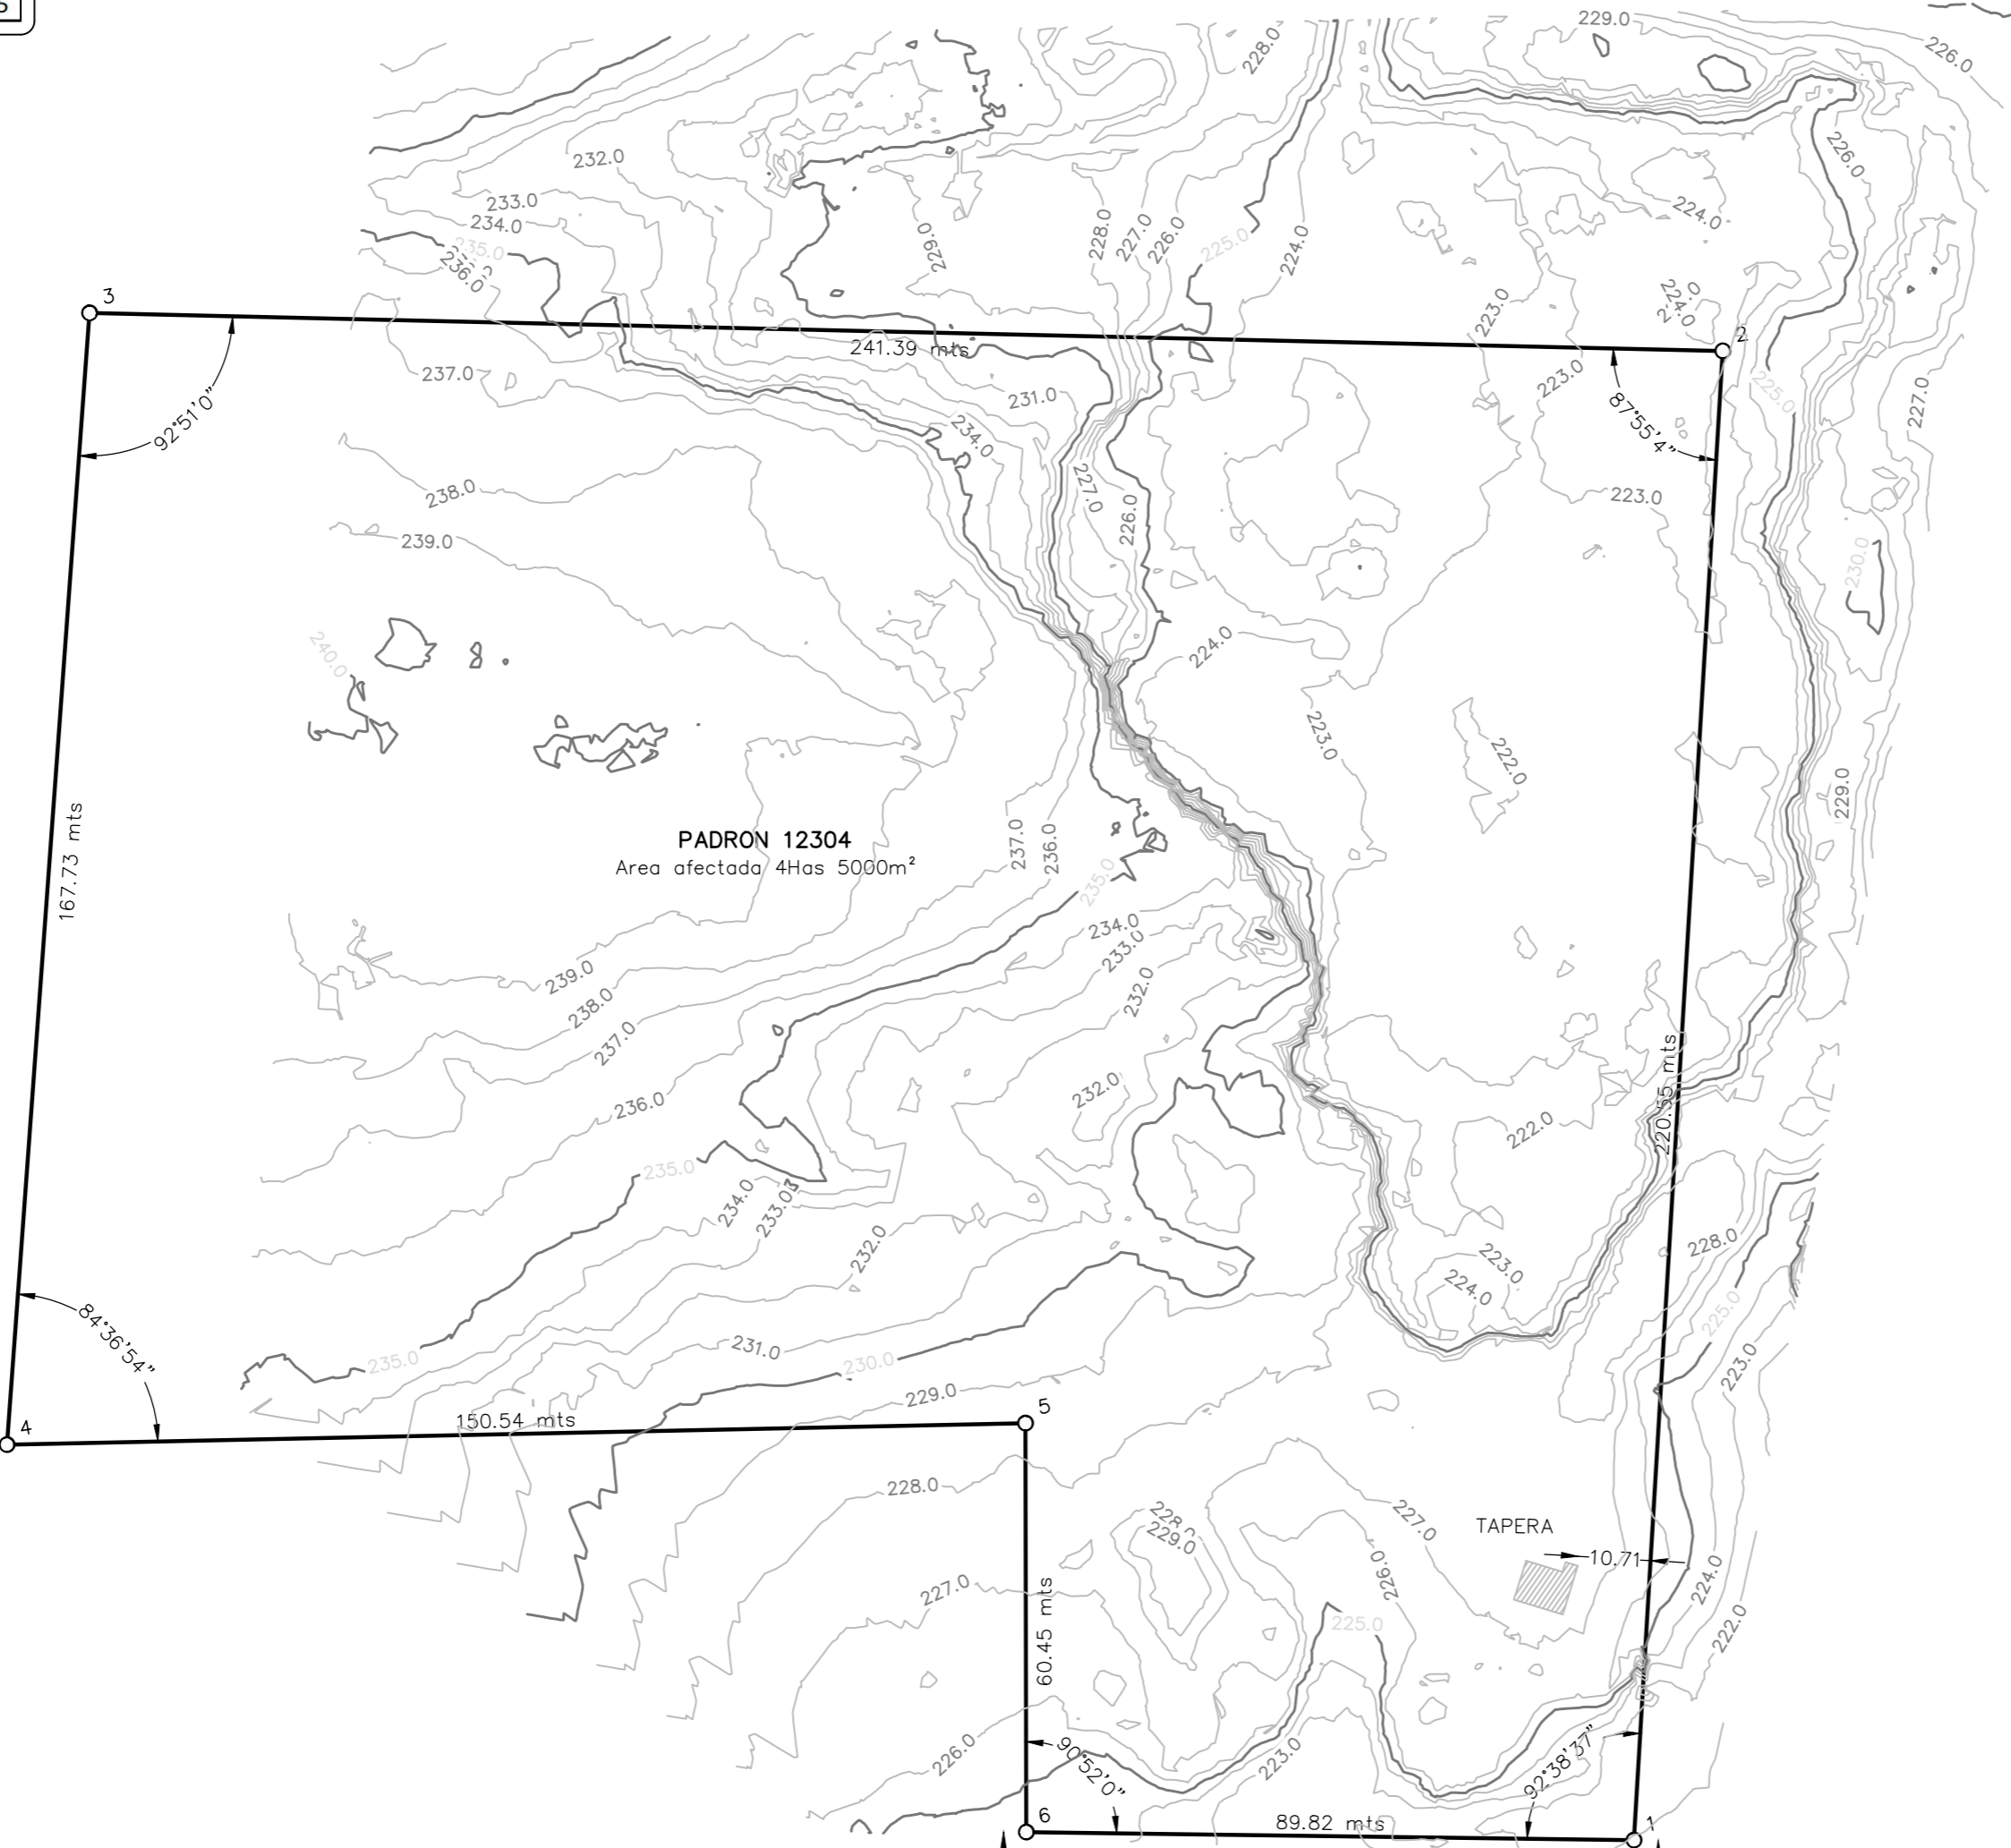
Padron lindero 11871
Referencia altimétrica z = +245.90 al pie del poste

- Operaciones técnicas realizadas por el suscripto en Diciembre de 2021.
- Las curvas de nivel están dibujadas en intervalos de 1 metro.
- El origen de cotas altimétricas está referido al cero oficial y se materializa al pie del poste esquinero ubicado al suroeste del predio en vertice que linda con el padron 11871 y que se ilustra en planta general como vertice Nro 7.
- La cota altimétrica al pie del poste es de +245m90.
- Las coordenadas UTM - Zona 21 Sur del Centro de la Cantero son: Este=562366.21 y Norte=6478551.56.
- El presente plano se levanta a los efectos de realizar el cierre de Cantero afectada a Obra Pública.
