# INFORME TRIMESTRAL GESTION AMBIENTAL DE OBRA

## INFORME TRIMESTRAL DE GESTIÓN AMBIENTAL

| Proyecto | Licitación pública C/158 "Ruta 6, conectividad Norte sur a través del Puente 329 km sobre el Rio Negro, tramo: Puente sobre el Rio Negro - Ruta 26" | |

Fecha: 14/08/2024

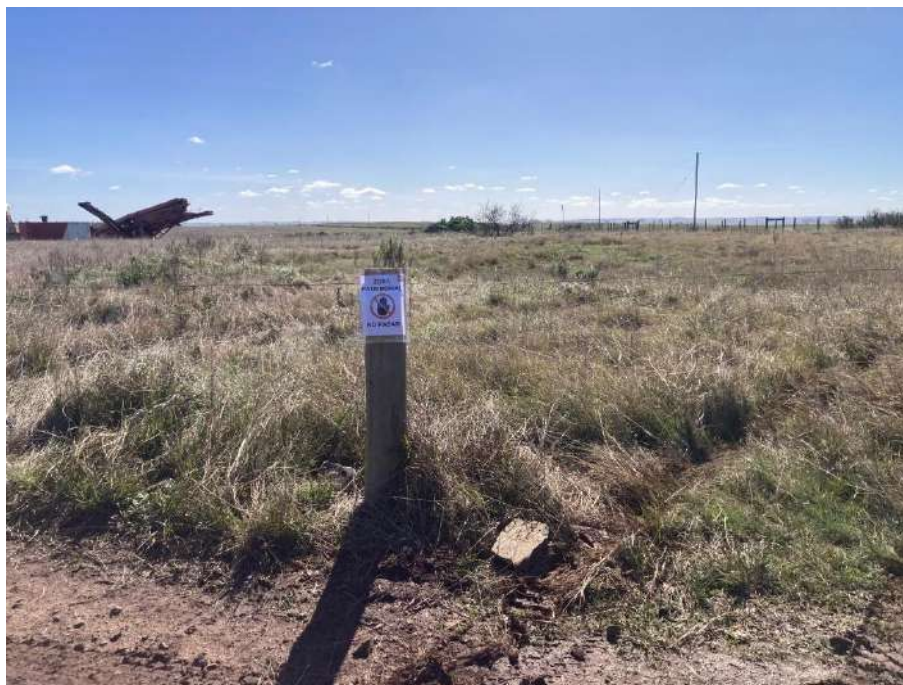
Imagen N°4: Zona de delimitada de hallazgos arqueológicos dentro del padrón 18365 de Tacuarembó de la cantera.

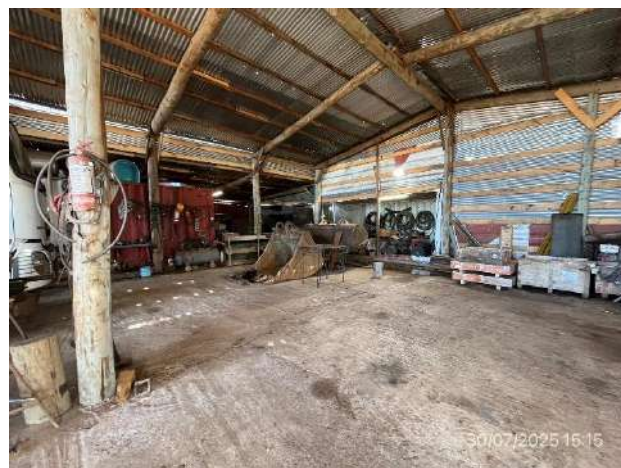
Foto 12.1-2, P03. Obrador, taller mecánico correctamente techado y con pavimento impermeable.

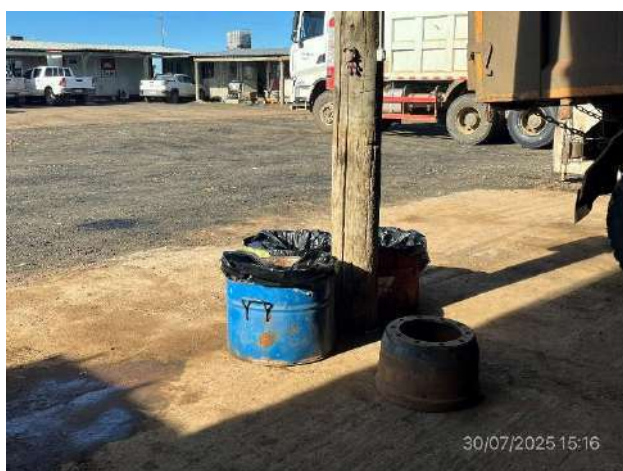
Foto 12.1-3, P03. Taller mecánico, estación para acopio temporal de residuos.

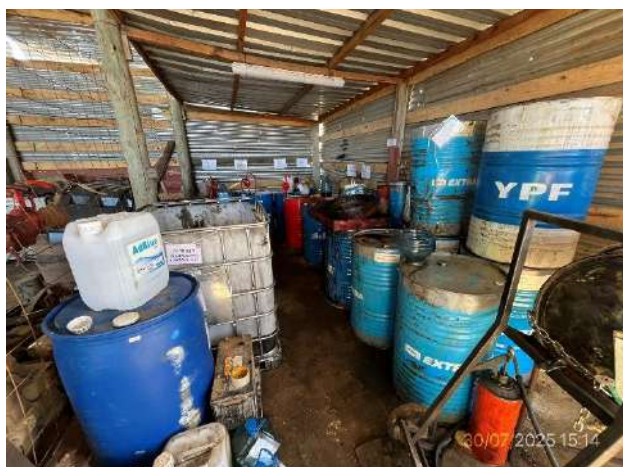
Foto 12.1-5, P03. Obrador, acopio de lubricantes y residuos contaminantes en local con techado y envallado correctos.

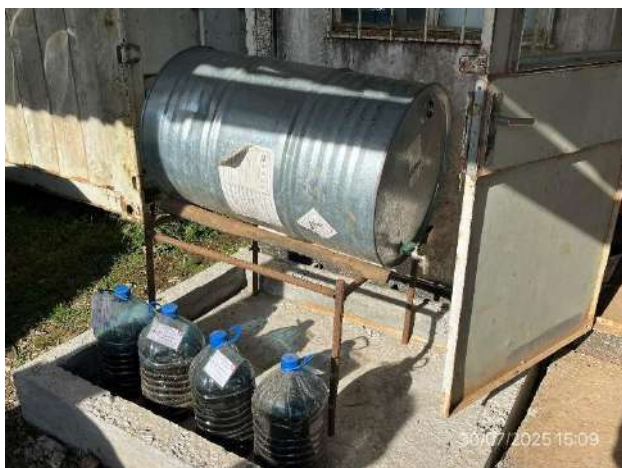
Foto 12.1-9, P03. Laboratorio de asfaltos, acopio de percloroetileno usado correctamente acopiado en recinto envallado y bajo techo.

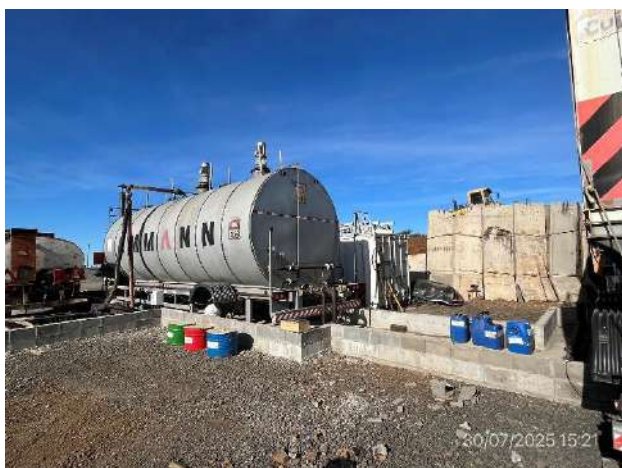
En la planta asfáltica y en la zona de trituración, la infraestructura para acopio de residuos es correcta, y toda la zona de la planta asfáltica se encontró en buenas condiciones de orden y limpieza. Ese sector cuenta con un envallado perimetral para la contención de eventuales derrames. La empresa declaró que previo al proceso de carga y transporte de la mezcla asfáltica hacia su punto de aplicación, le aplica a la caja y las ruedas de los camiones una película líquida biodegradable, para adherencias.

Foto 12.1-11, P03. Planta de asfalto, envallado perimetral correcto. Está disponible la infraestructura para el acopio temporal de residuos

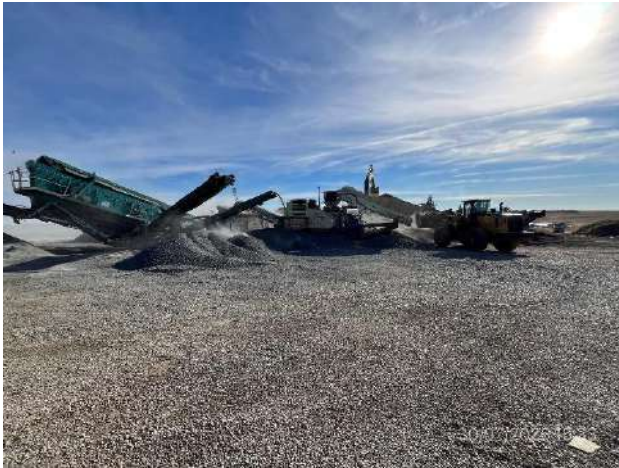
Foto 12.1-13, P03. Planta de trituración. Explanada granular en buenas condiciones de orden y limpieza.

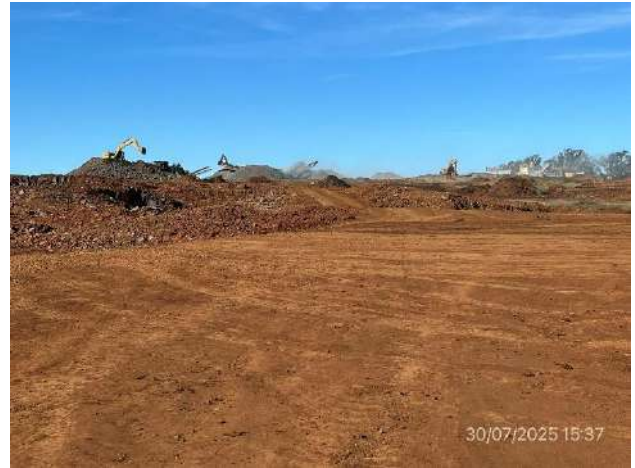
Foto 12.1-14, P03. Cantera de piedra. Acopio de material triturado. Explanada de acceso ordenada y libre de residuos.

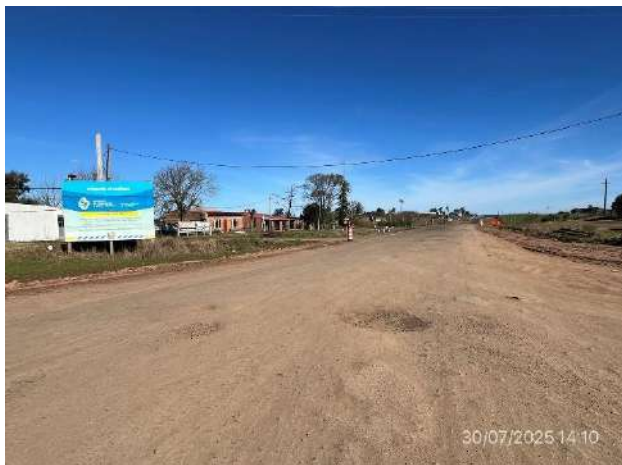
Foto 12.2-1, P02. Fin de tramo. Ruta 6, empalme con Ruta 26. Paraje "La Cruz de los Caminos".

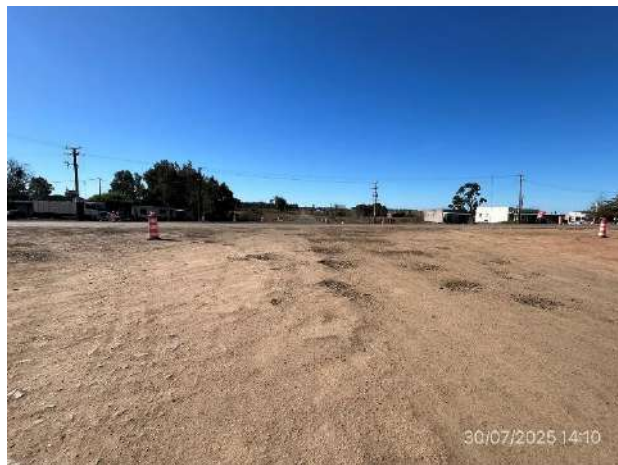
Foto 12.2-2, P02. Fin de tramo, rotonda a construir en empalme de Ruta 6 con Ruta 26.

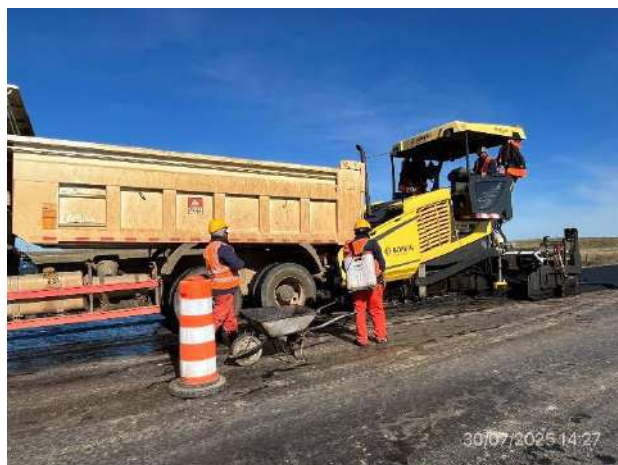
Foto 12.2-4, P04. Frente de obras, tendido de mezcla asfáltica. Ruta 6 progresiva 316K100.

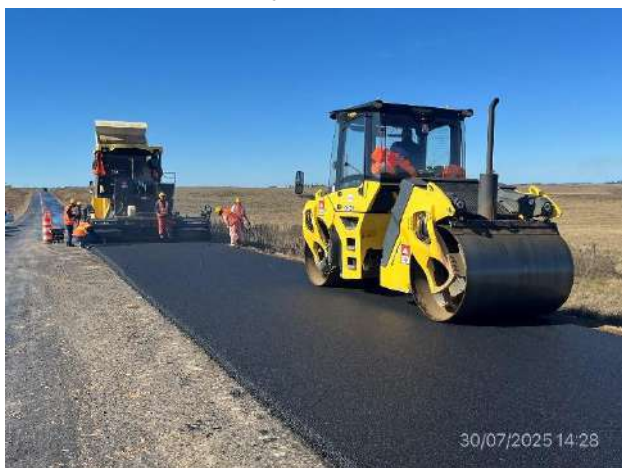
Foto 12.2-5, P04. Compactación de carpeta de rodadura en ejecución,

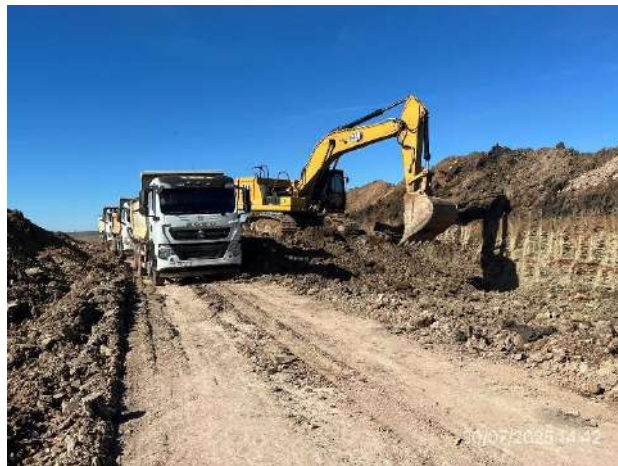
Foto 12.2-8, P05. Frente de obras, desmonte a terraplén en sector expropiado. Ruta 6 progresiva 313K300 a (+).

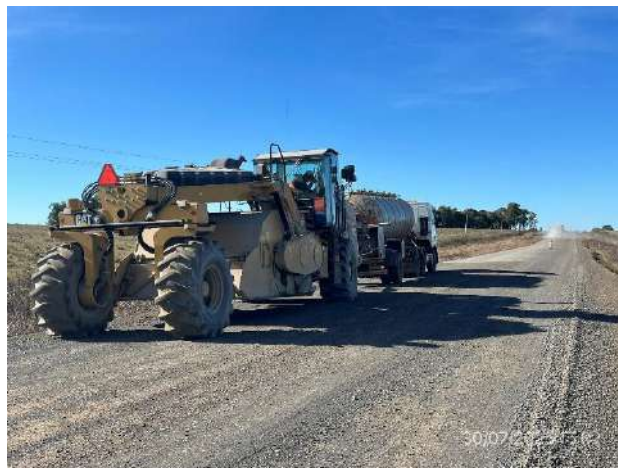
Foto 12.2-12, P06. Cementado y perfilado de base granular en ejecución.

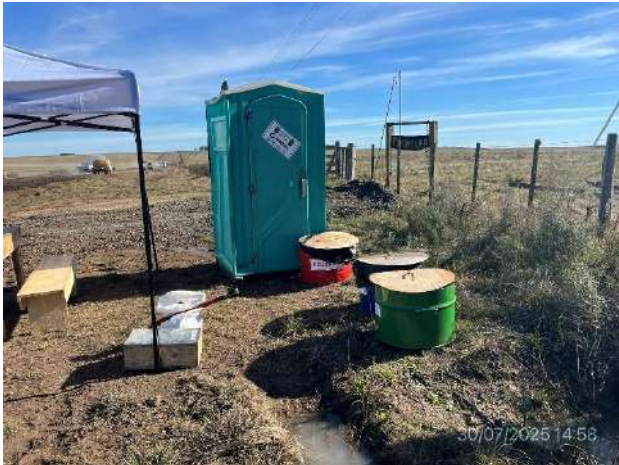
Foto 12.2-13, P06. Campamento, buenas condiciones de orden y limpieza. Instalaciones correctas.

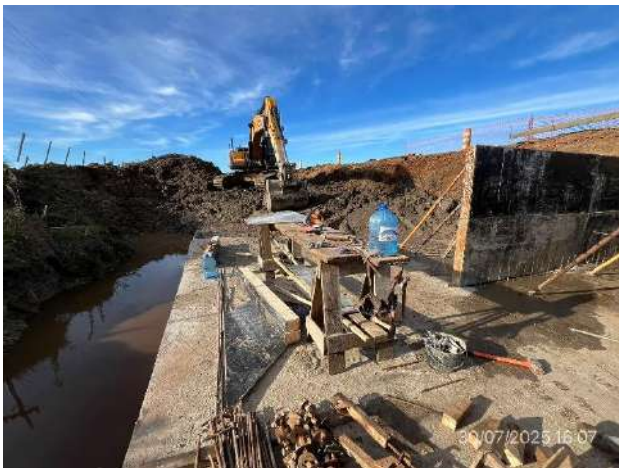
Foto 12.2-15, P08. Zona de trabajo limpia y ordenada.

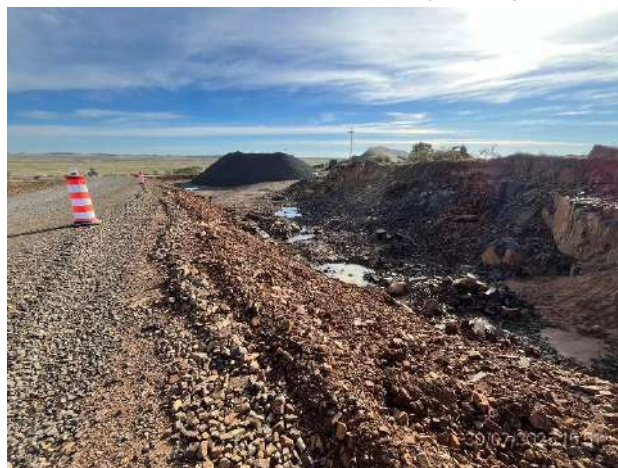
Foto 12.2-22, P07. La nueva traza de la Ruta 6 quedó próxima a una excavación preexistente y se generó un fuerte desnivel.

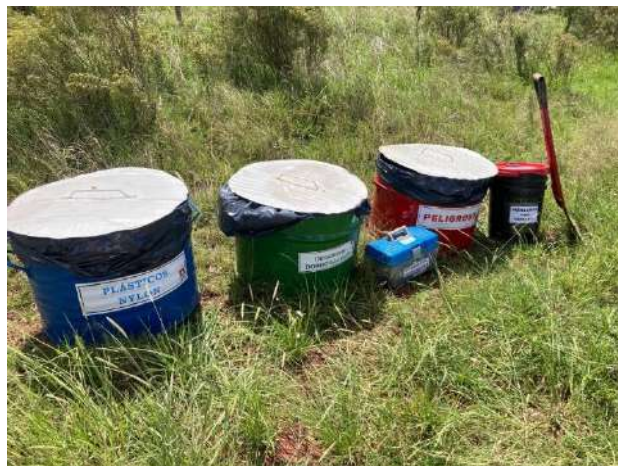
| Ref. | Descripción | Requisito |
|---|---|---|
| <b>Evidencia:</b> Foto 12.3-2, Foto 12.3-3 | | |

Foto 12.3-2, Frente de obras. Se incorporaron recipientes para el acopio temporal de residuos y se completó el kit para actuación ante derrames.

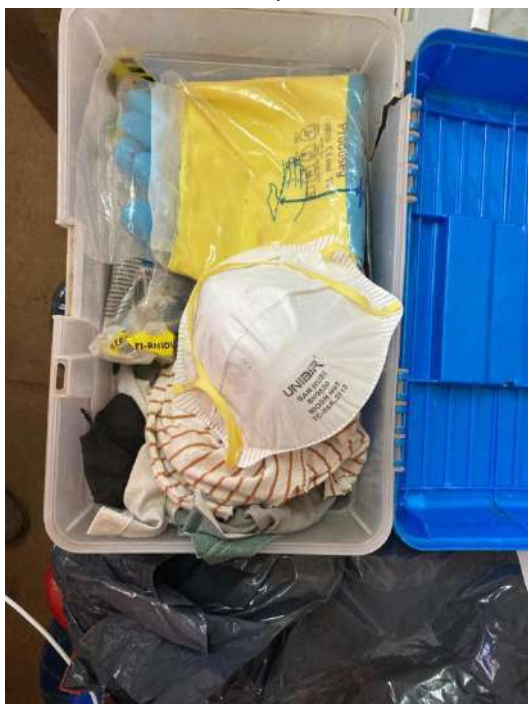
Foto 12.3-3, Frente de obras. Contenido del kit para actuación ante derrames: bolsas, trapos, lentes, guantes y mascarilla.
