Informe Ambiental Final

Nuevo puente sobre el río San Salvador y sus accesos

Ciudad de Dolores - Departamento de Soriano

Diciembre de 2025

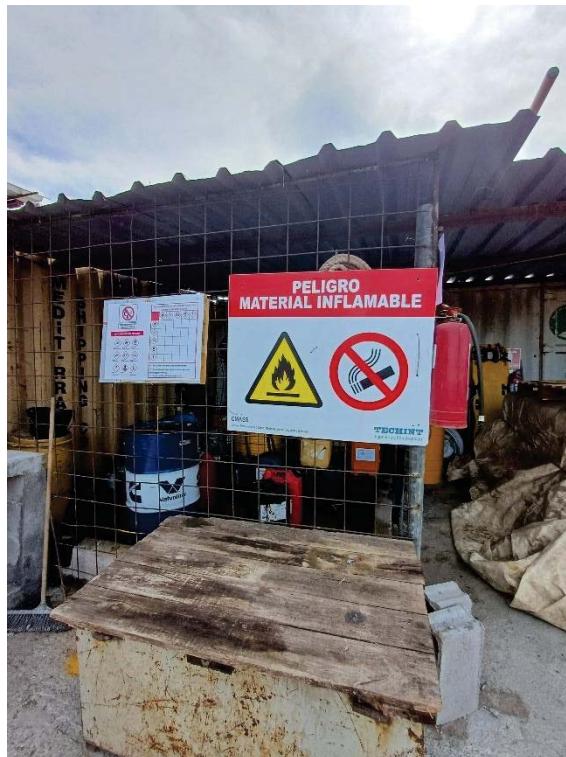
Figura 2-4: Recinto de combustibles, lubricantes y productos químicos.

Tal como se indicó anteriormente, en el obrador se contaba con un recinto destinado al acopio de combustibles y lubricantes, conforme a los lineamientos establecidos en el PGAS – C (Figura 2-4). Se atendió que todos los productos contaran con el etiquetado correspondiente, según el Sistema Globalmente Armonizado (en adelante SGA). Para las tareas de fraccionamiento o trasvase se encontraban disponibles instrumentos tales como embudos, bandejas, y un kit de actuación ante contingencias.

Junto al recinto de combustibles y aceites, se acondicionó un sitio para el acopio de productos químicos, conforme a los lineamientos establecidos en el PGAS – C (Figura 2-4). Se atendió que todos los productos contaran con el etiquetado correspondiente, según el SGA. Para las tareas de fraccionamiento o trasvase se encontraban disponibles instrumentos tales como bandejas, así como kit de actuación ante contingencias.

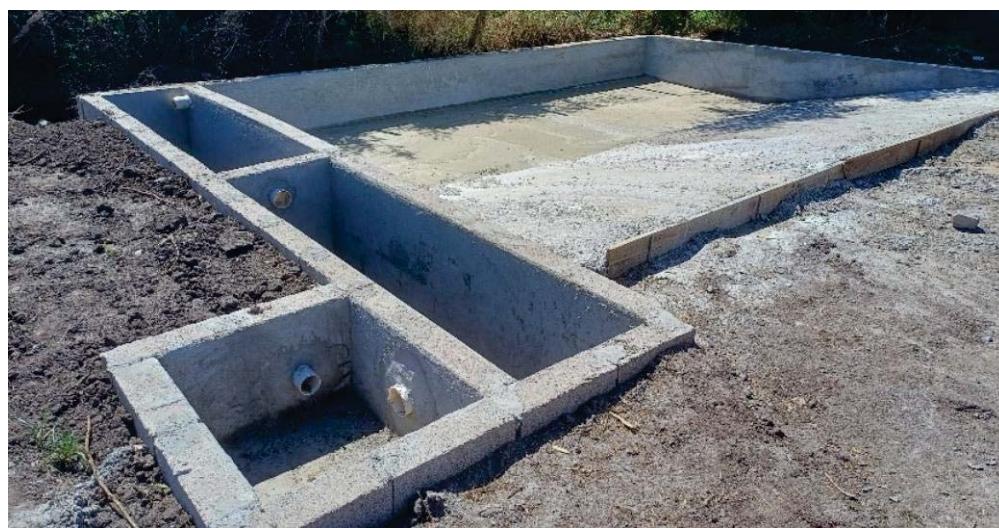
Figura 2-7: Sistema de lavado de hormigón.

En el obrador se contaba con un sistema destinado al lavado de maquinarias y herramientas que hubieran estado en contacto con hormigón (Figura 2-7). Dicho sistema consistía en una pileta de lavado y tres cámaras para el acondicionamiento del efluente generado. La salida de la última cámara se encontraba obstruida, a los efectos de controlar la descarga.

Finalizadas las tareas de hormigonado y previo al vertido del efluente se controló el pH del sistema, obteniendo en la última cámara un valor de 7, lo cual resulta admisible para infiltración al terreno, de acuerdo con los estándares de referencia (Decreto 253/79 y modificativos).

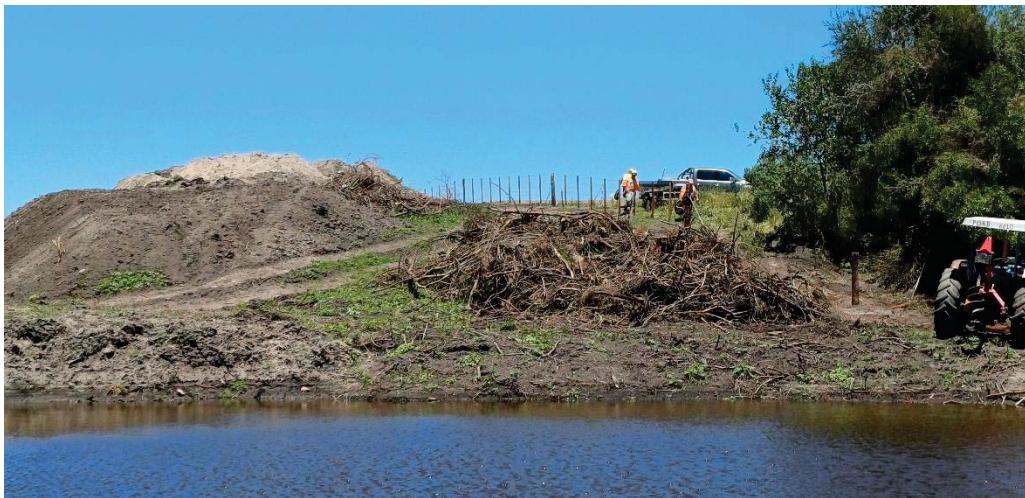
Figura 7-1: Restos verdes acopiados en la ribera Sur del río San Salvador. Imagen tomada en diciembre de 2024.

Los restos verdes asociados a esta actividad se acopiaron en el sitio, y de acuerdo con las prácticas establecidas para este tipo de residuo, se enterraron en la nueva faja pública.

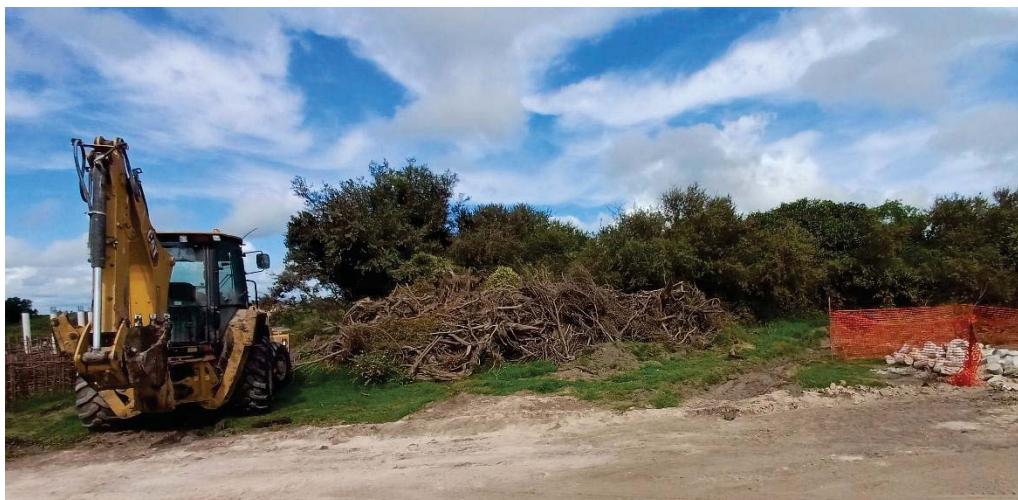
Figura 7-2: Restos verdes acopiados en la ribera Norte del río San Salvador. Imagen tomada en marzo de 2025.

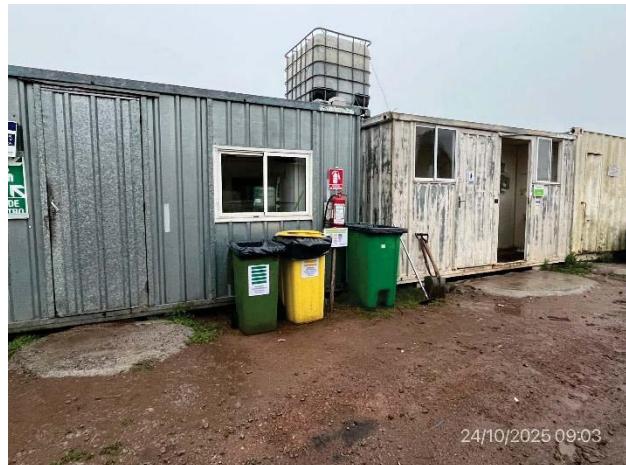
Foto 12.1-2, P04. Obrador, estación para acopio segregado de residuos y tanque de agua no potable.

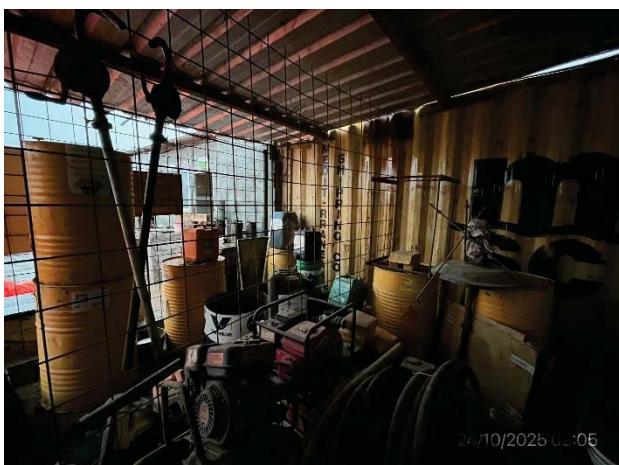
Foto 12.1-3, P04. Obrador, recinto techado y cerrado para acopio de lubricantes y productos químicos.

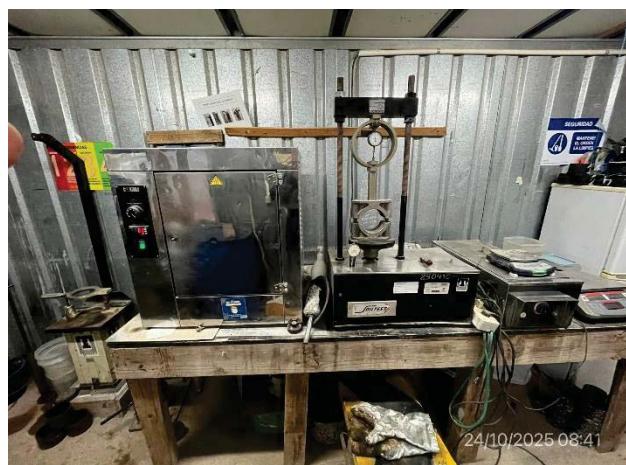
Foto 12.1-4, P04. Laboratorio de asfaltos, buenas condiciones de orden y limpieza.

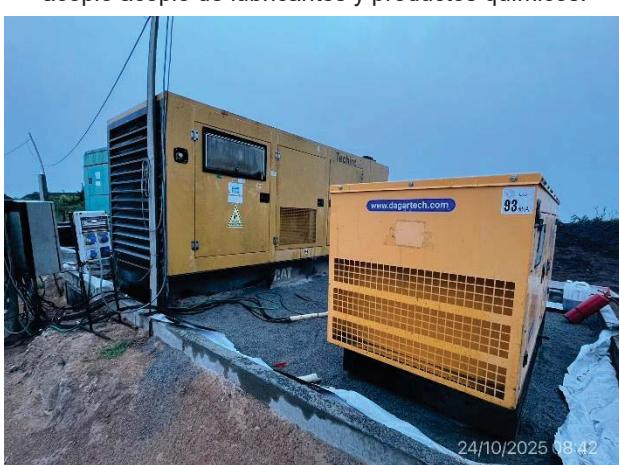
Foto 12.1-5, P04. Generadores eléctricos en recinto envallado impermeable.

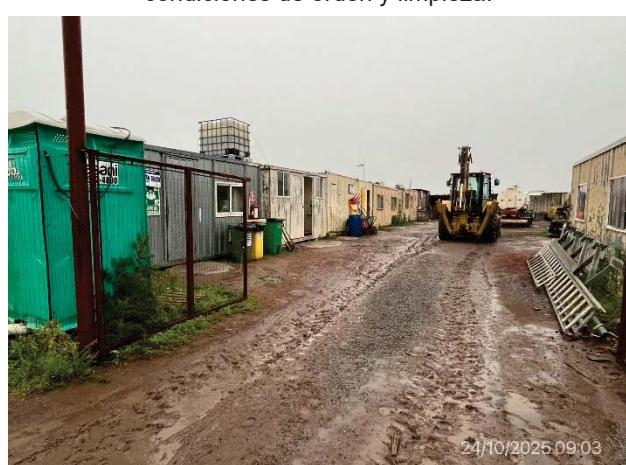
Foto 12.1-6, P04. Explanada de maniobras, buenas condiciones de orden y limpieza

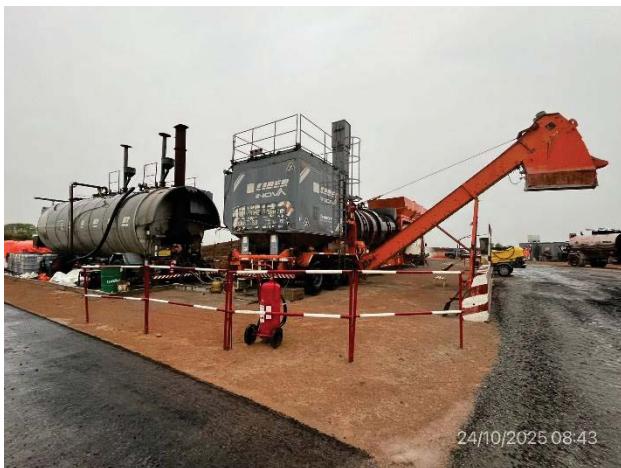
Foto 12.1-7, P04. Planta asfáltica, momentáneamente sin operación debido a condiciones climáticas. Buenas condiciones de orden y limpieza

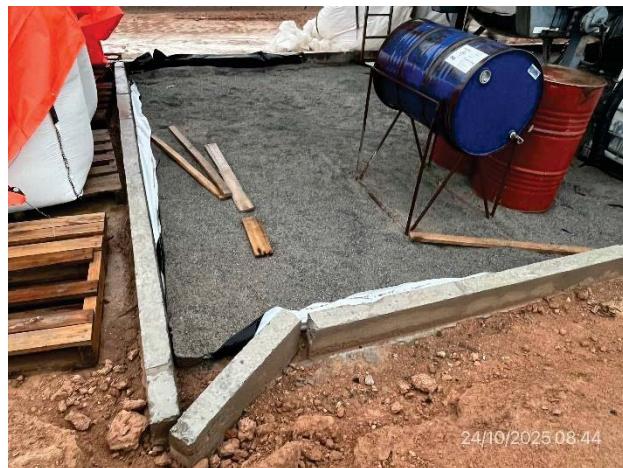
Foto 12.1-8, P04. Planta asfáltica, el envallado perimetral está dañado y perdió la estanqueidad original.

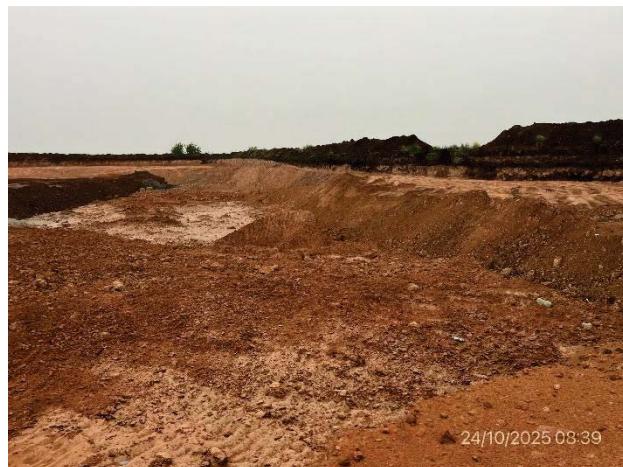
Foto 12.1-10, P04. Cantera, frente de explotación en buenas condiciones de orden y limpieza

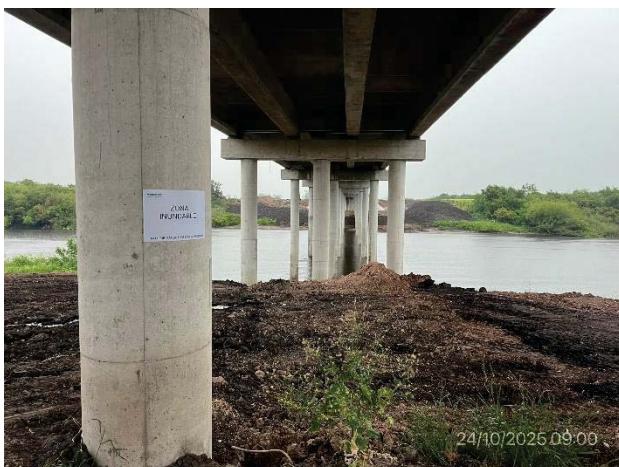
Foto 12.2-3, P01. Zona inundable correctamente demarcada. Planicie de inundación limpia y libre de ROCs.

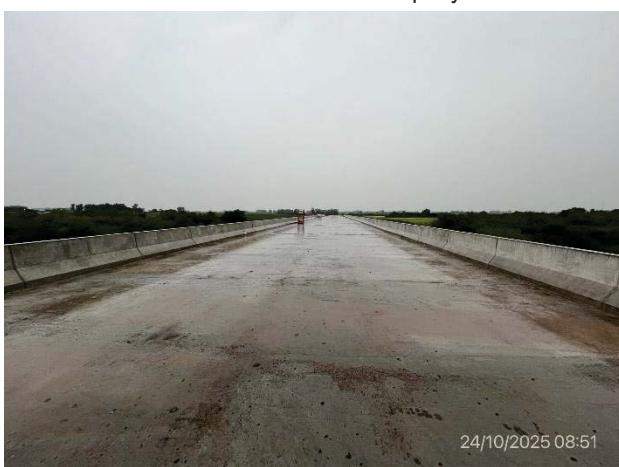
Foto 12.2-5, P01. Puente sobre río San Salvador, tablero y vigas New Jersey terminadas.

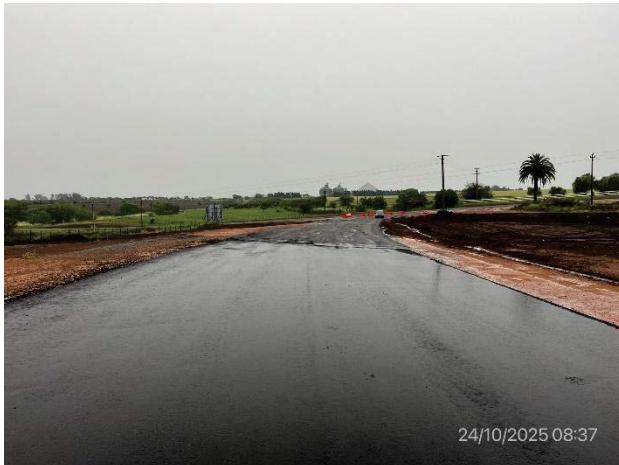
Foto 12.2-7, P02. Acceso Norte a nuevo puente sobre río San Salvador, empalme con Ruta 105

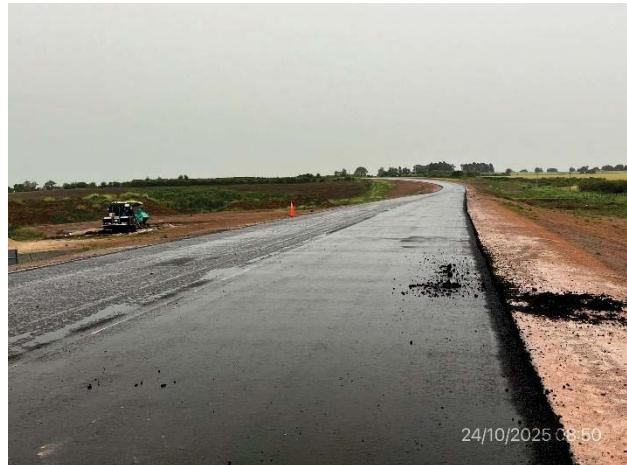
Foto 12.2-8, Accesos a nuevo puente sobre río San Salvador, carpeta de rodadura en ejecución.

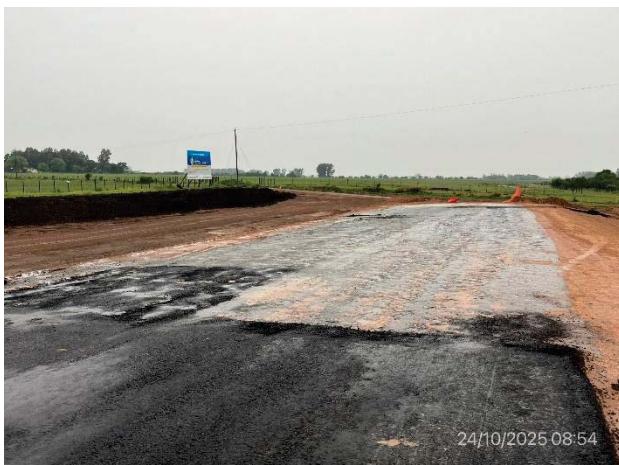
Foto 12.2-9, P03. Acceso Sur a nuevo puente sobre río San Salvador, empalme con Cº a la Tablada.
